## **VEISTOKSEN KONSERVOINTI** **Emil Cedercreutz, Äestäjä.**

Pronssiveistos graniittijalustalla, valmistunut 1912, paljastettu 29.08.1920.

Cygnaeuksen puisto, Pori 2017

Porin taidemuseo / Pori Art Museum

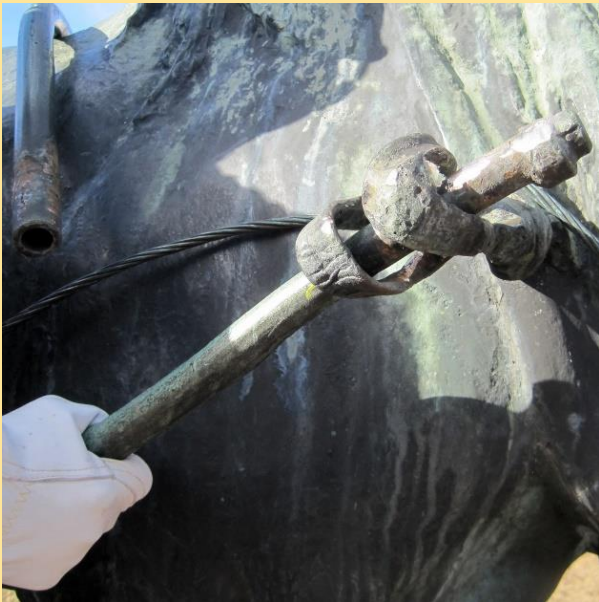
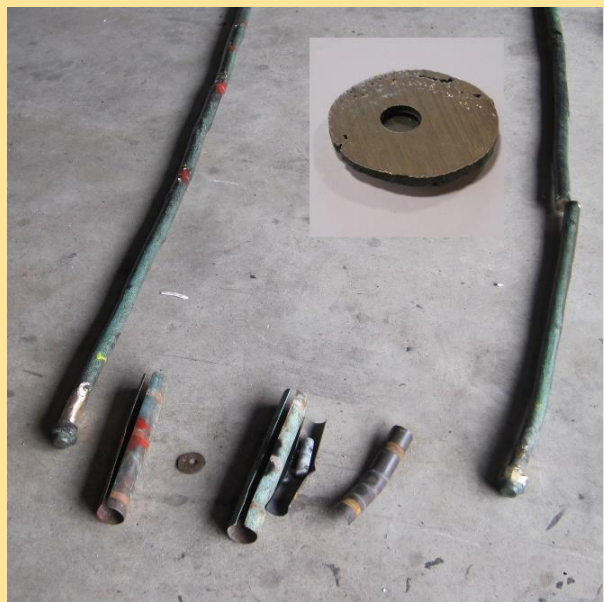
Aisat irrotettiin rahkeista poistamalla niitä kiinnittävät juotosmateriaalit. Etelä- ja pohjoispuolen kappaleet numeroitiin ja saumakohdat sumutettiin kumpikin puoli erivärisellä merkkauksella korjausprosessin tarkentamista varten. Vaihe tarkennettiin dokumentointia varten valokuvauksella.

Aisat siirrettiin työpajalle kunnostettavaksi. Kunnostuksessa aisojen saumaliitokset avattiin juotoksista. Irrotettujen aisan osien päät puhdistettiin ja osien muoto tallennettiin Cedercreutzin museon toimesta kipsivaloksiin. Osien tarkka muoto, pintarakenne ja taiteilijan alkuperäinen kädenjälki tuli säilyttää.

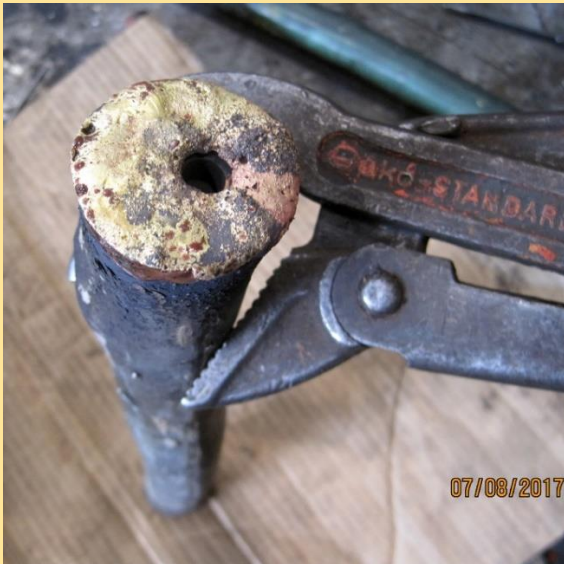
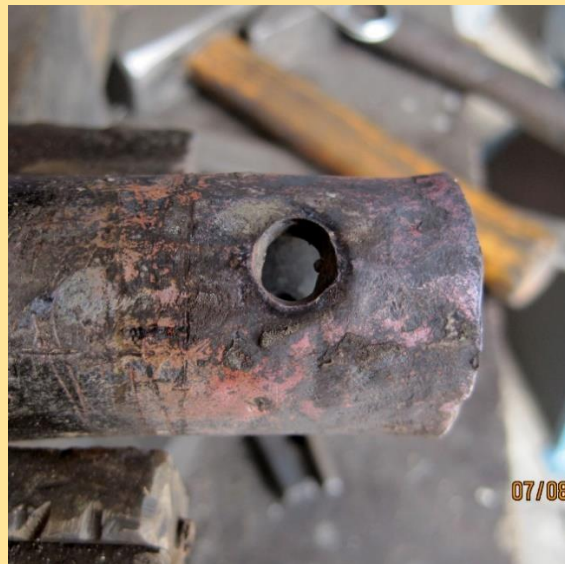
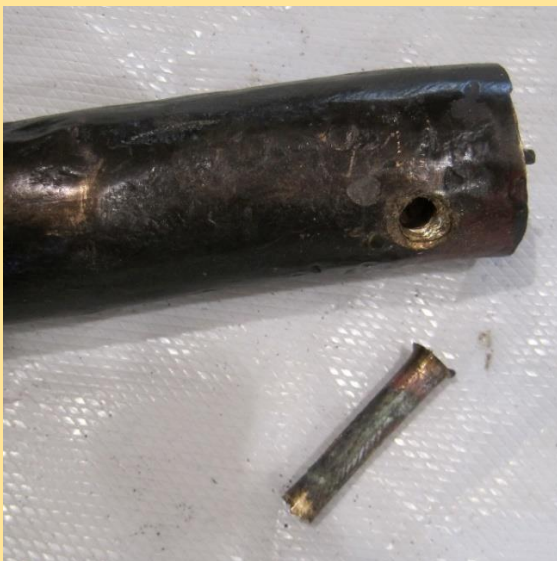
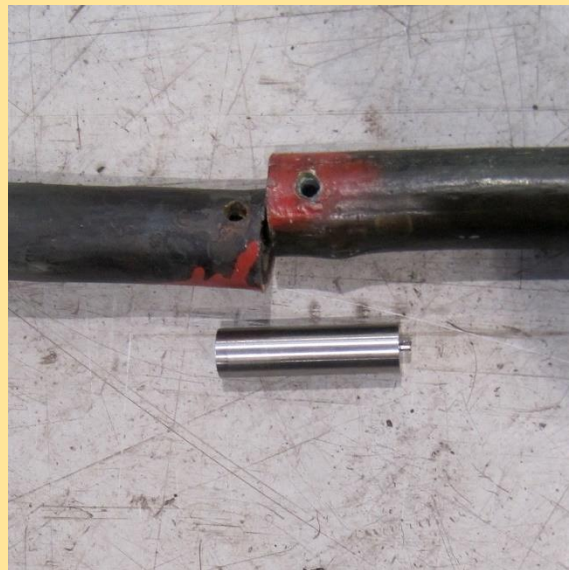
Vanhat liitokset oli vahvistettu 16 mm paksuisilla tapeilla, 6 mm messinkisin sokkaliitoksien ja juotettu tinalyijy-seoksella ympäri. Katkenneiden tappien sokat oli poistettava poraamalla irrottamista varten sekä tehtävä irrotusporaus ulosvetoa varten tukitappeihin. Vanhat lyijyjuotokset avattiin varovaisesti kaasuliekin avulla.

Vanhat lukitussokkien reiät täytettiin messinkijuotoksella ja puhdistettujen aisan osien päihin juotettiin ohuet juotostartunnat. Juotosaineena käytettiin "1 AC Fluxcoated Bronze code 297". Uusien tappiliitosten reiät avattiin 17,5 mm:n suuruisiksi sorvauksella. Ruostumattomien tukitappien halkaisija olivat 17 mm ja sokkien 6 mm. Aisojen osat kiinnitettiin mukaillen aiempia pronssiosien järjestystä ja tappiliitoksia. Sokkareikien päät täytettiin viimeistelyn yhteydessä.

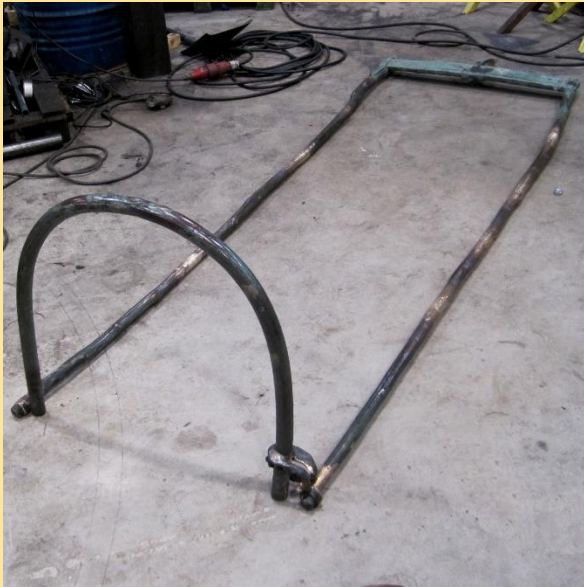
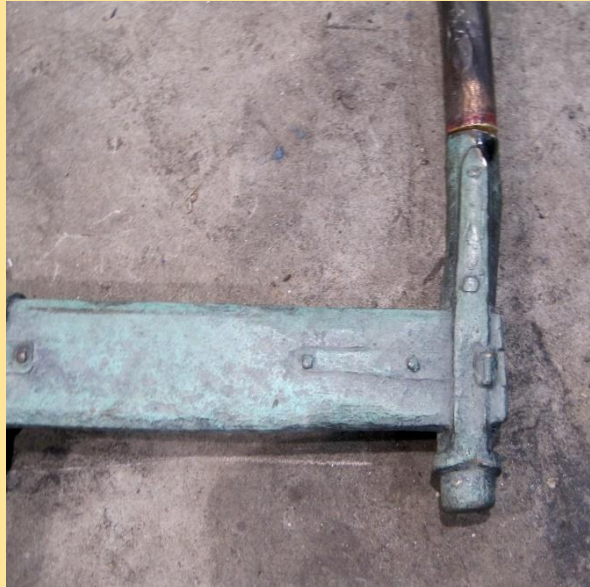
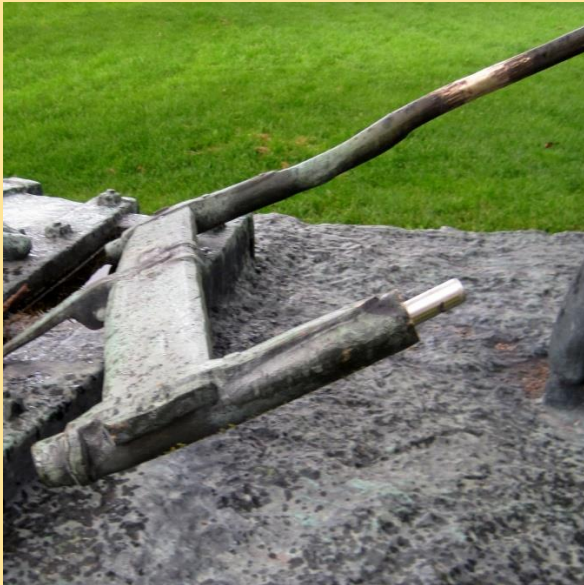
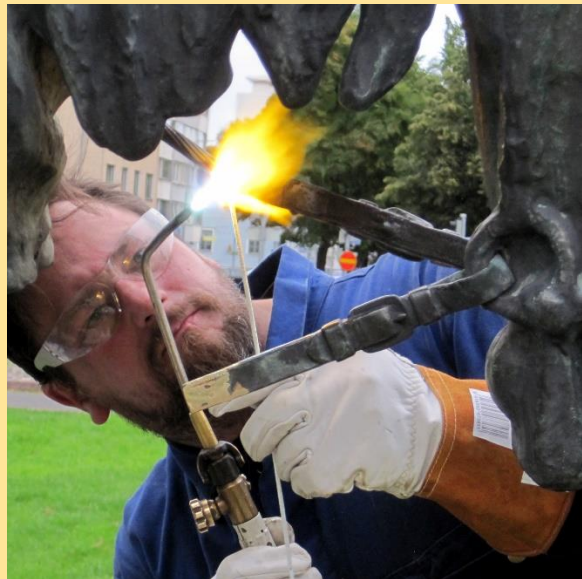
Rahkeitten vanhat, murtuneet ja huokoiset saumat puhdistettiin hiomalla. Korjausjuotokset tehtiin aisojen kiinnittämisen aikana, kuten myös luokin aseointi. Rahkeiden juotosten aikana itse veistos oli muilta osin suojattava. Aisojen väliosa kiinnitettiin lopuksi äkeeseen kevyesti pronssilla juottaen.

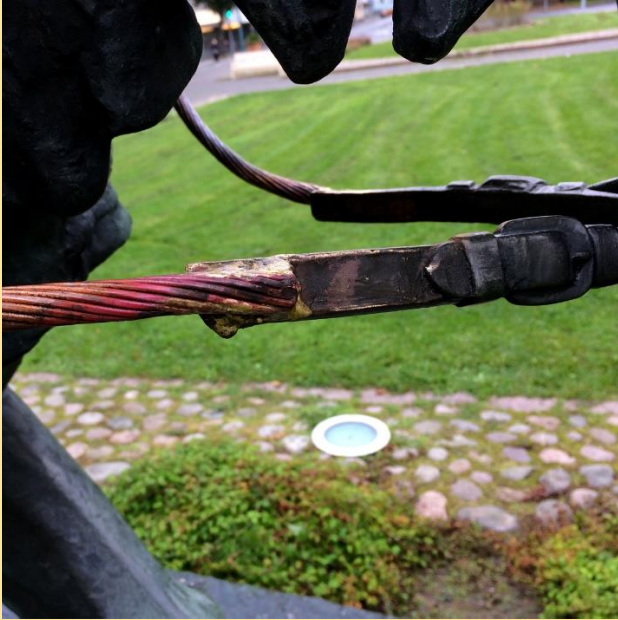
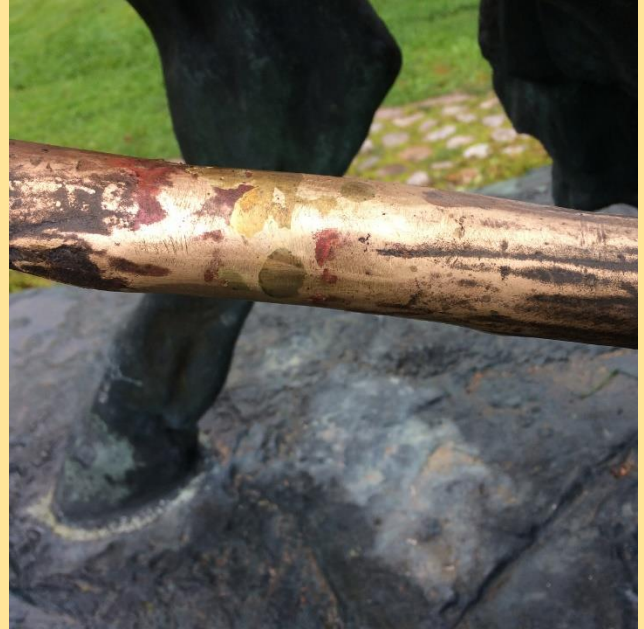
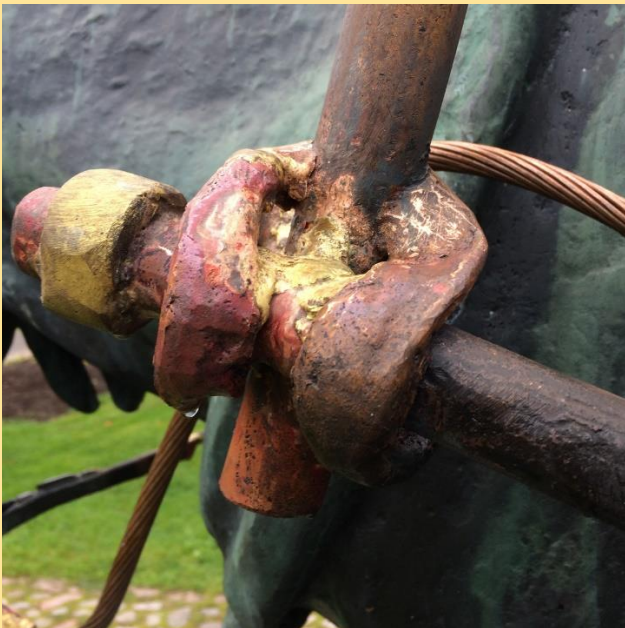
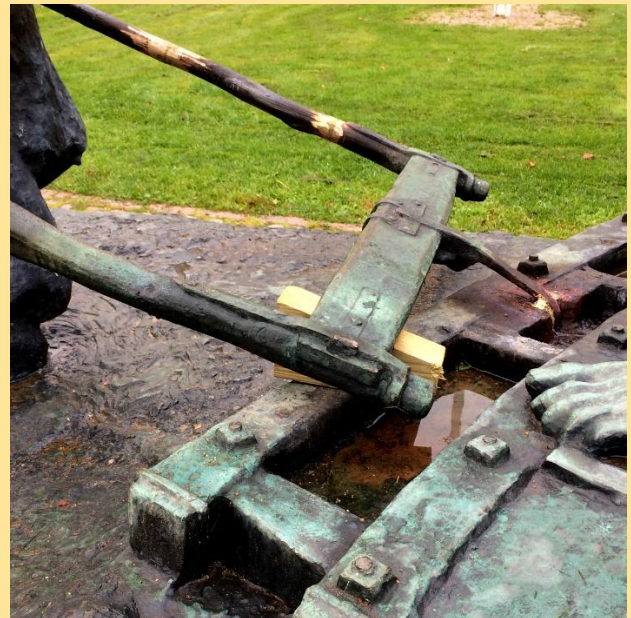
Alimmassa kuvassa oikealla korjauksen aikainen aisavarsien väliaikainen tuenta puukappaleita käyttäen.

Uusien liitososien ja ohjasvaijerin oksidointi suoritettiin pintaan sivellyllä oksidointikemikaalilla, tuotenimi "Nordic Green 1" esikäsittelyaine. Sively uusittiin useaan kertaan nopeamman hapettumisen aikaansaamiseksi.

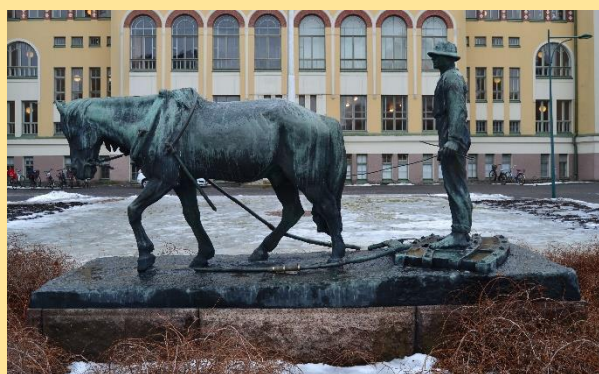
Kuva 3

Äestäjän vaurioita on kartoitettu edellisen kerran marraskuussa 2015 Porin taidemuseon museomestarin Henri Smuran toimesta. Vauriokartoitus käsittää suitsien (ohjien) ja aisojen silloisen tilan, mutta rahkeiden kunnosta ei ole mainintaa eikä kuvamateriaalia. Vuoden aikana vauriot ovat vain lisääntyneet (Kuva 3, 2017); aisat ovat murtuneet lisää ja yksi kappale on irti. Rahje on pohjoisen (puiston) puolelta täysin katki ja aisa roikkuu luokin varassa. Lisäksi etelänpuoleinenkin rahje on murtumassa. Pohjoisen puolinen ohjas on katkaistu kokonaan.

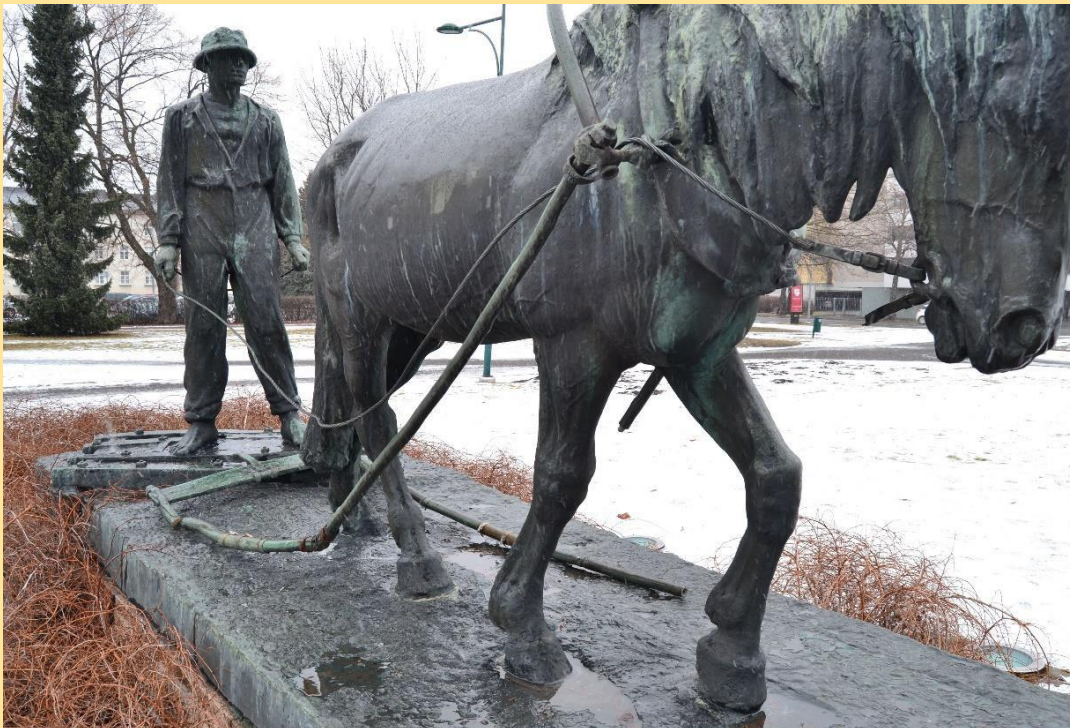
Tilanne eteläpuolelta käsin 3/2017: Aisat ovat retkahtaneet irti äkeestä ja lähes kaikki liitokset irronneet, ohjaket roikkuvat ja luokin juotokset repeilevät.

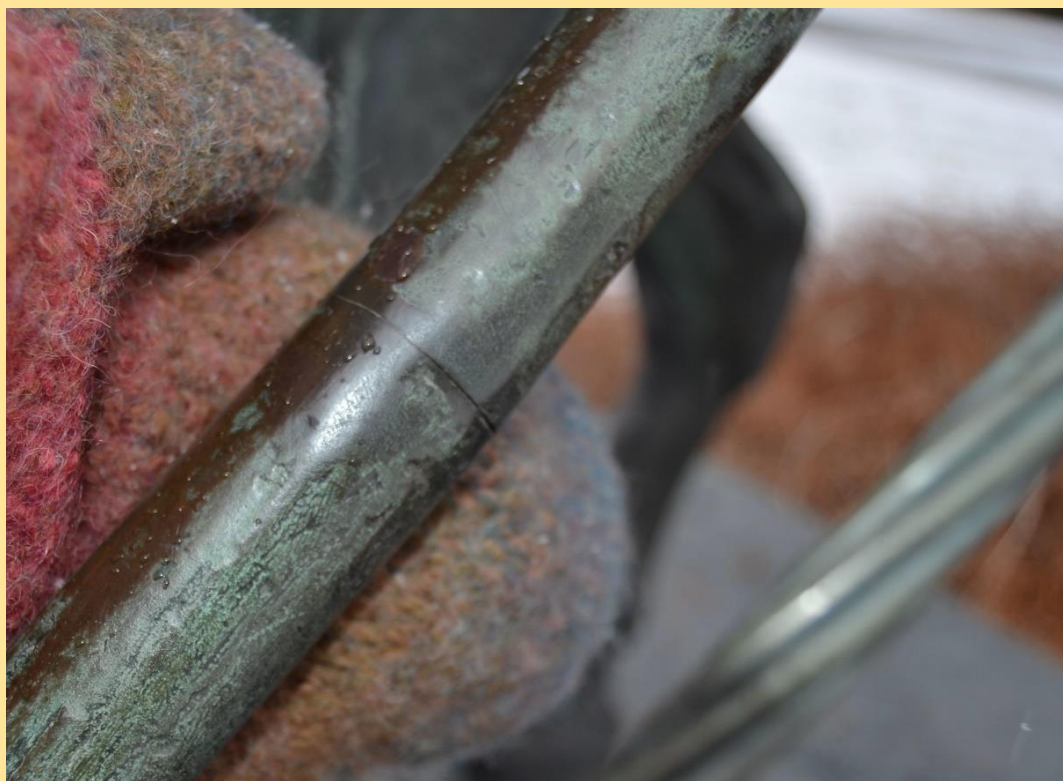
Rahkeista katsottuna ensimmäinen, kiinteä vanha liitos aisassa veistoksen eteläpuolella. Tässä kohdin liitokseen ei kohdistu huomattavaa vaakasuuntaista räsitusta, joten lyhyempikin tapitus riittää.

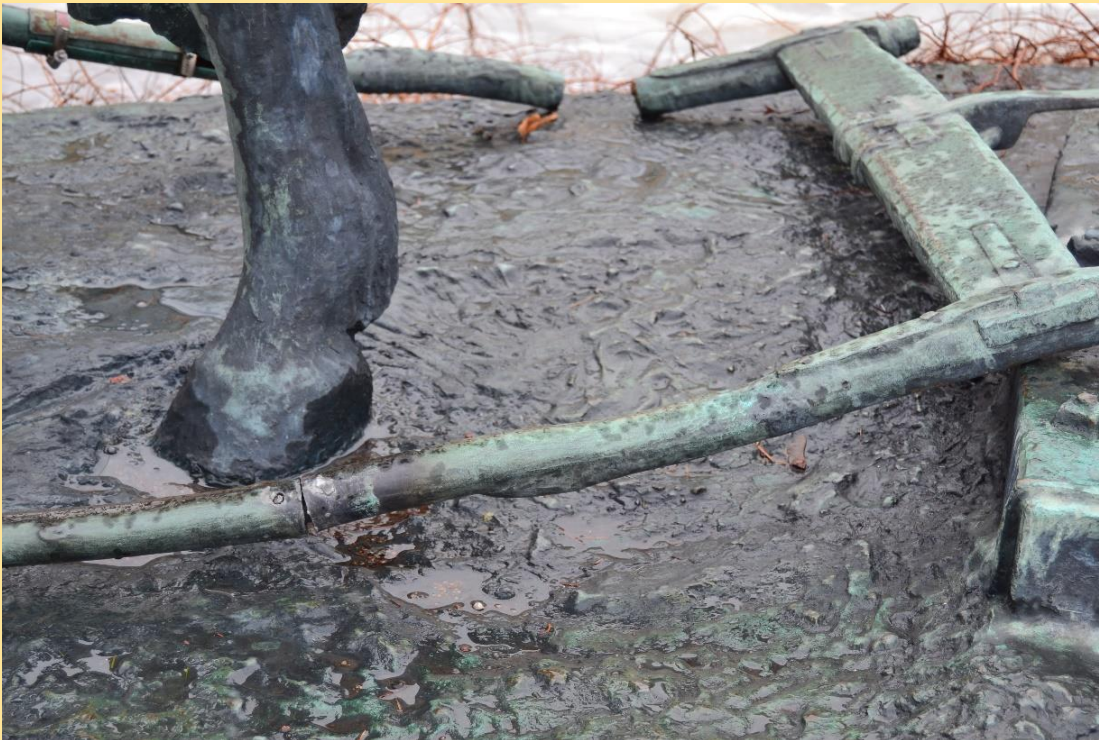
Avattavia ja puhdistettavia liitoskohtia; viimeisin murtumakohta taaemmassa aisassa.

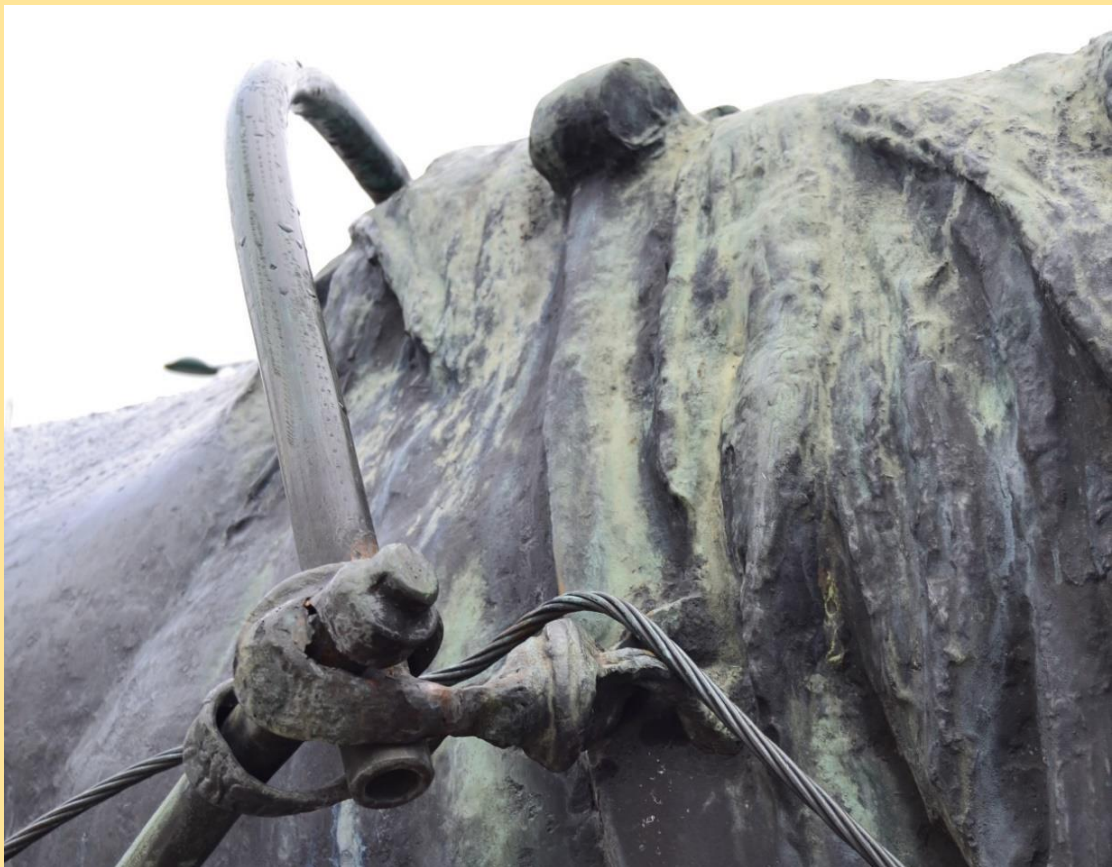
Eteläpuolen rahje, juotoksissa alkavia murtumia. Luokki on vääntynyt taaksepäin ja lepää harjassa.

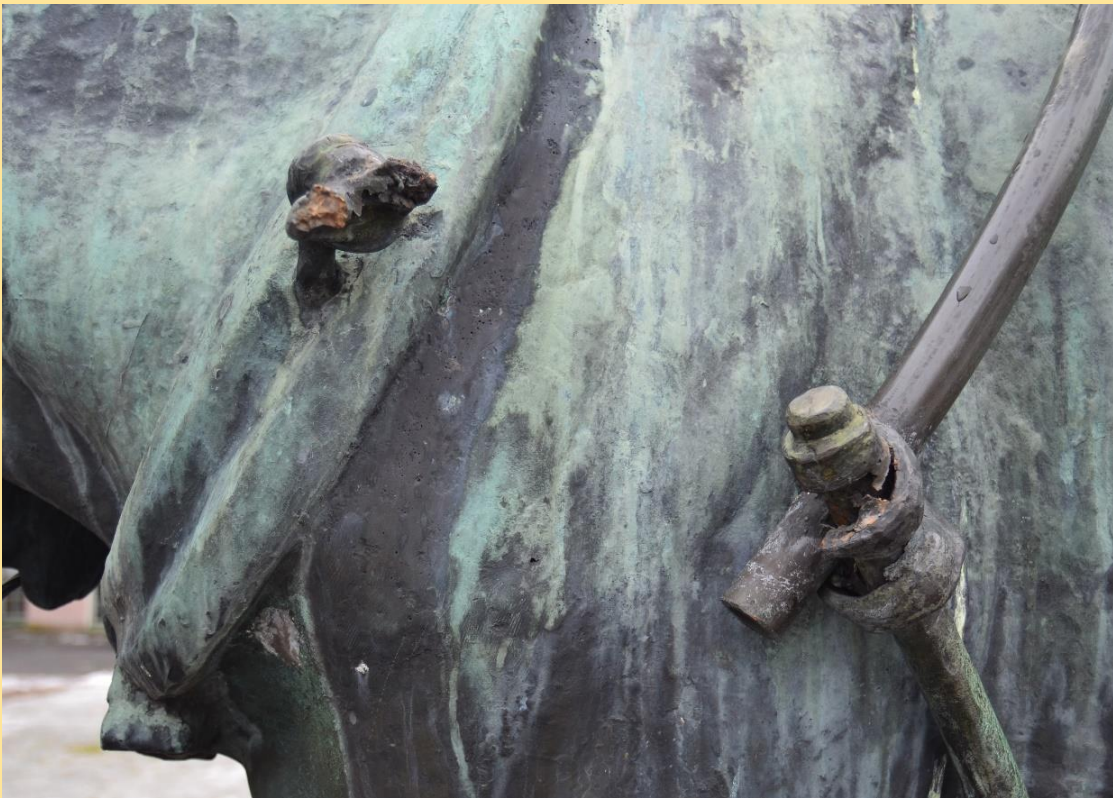
Pohjoispuolen rahje on täysin murtunut, aisan kappale roikkuu luokin varassa.

Murtuneet rahkeet molemmilla kyljillä puhdistetaan juotossaumoistaan ja hitsataan tai juotetaan paikan päällä keväällä, kun olosuhteet sallivat ulkona työskentelyn. Myös ohjasten kiinnitys hevosen poskien remmeihin ja aisojen paikoilleen laitto liitostöineen joudutaan tekemään paikan päällä.

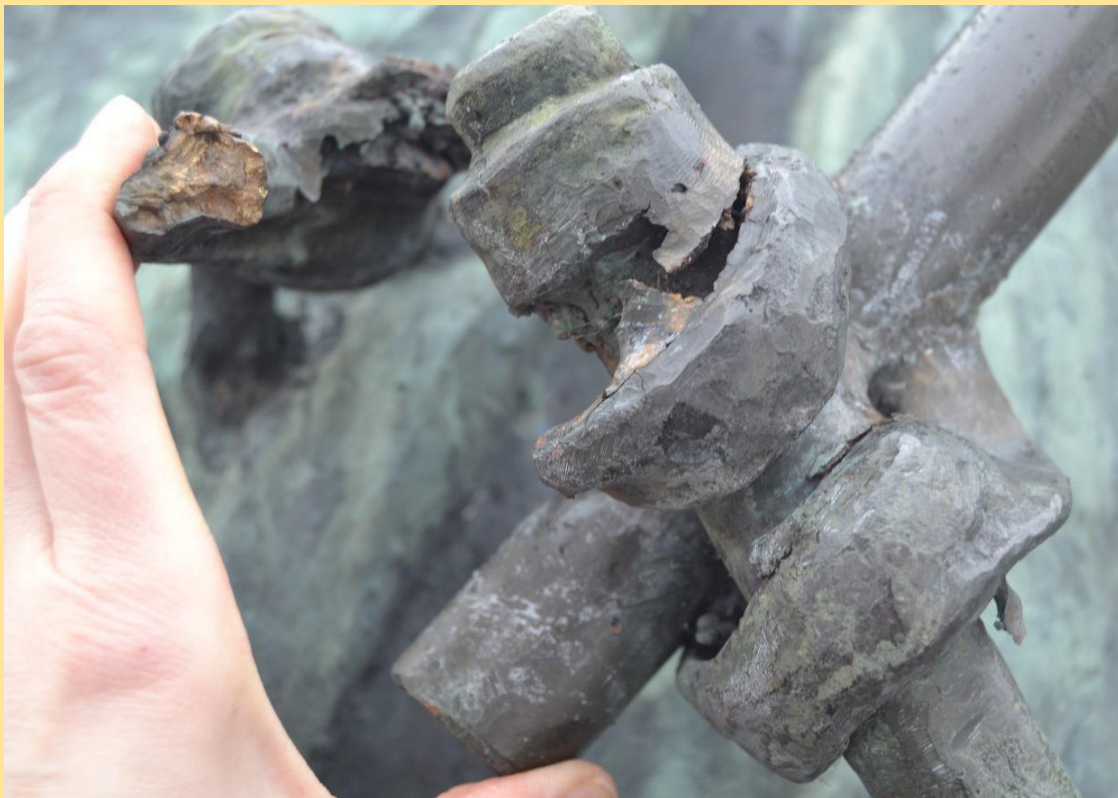
Pohjoispuolen rahje lähikuvassa, vanhat juotokset poistettava.

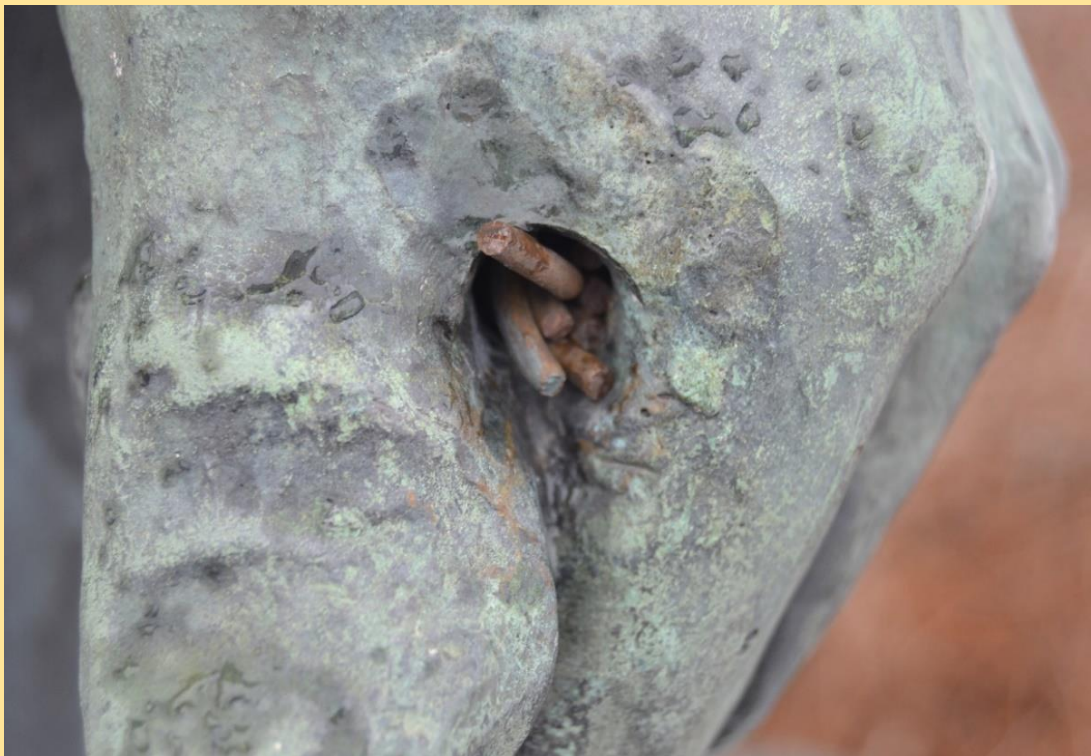
Kuparivaijeri äestäjän vasemmassa kädessä, vaijeri liu'utetaan kämmenen läpi irti ja korvataan uudella.

Vanhat ohjakset irrotetaan juotoksistaan ja väsynyt kuparimateriaali tallennetaan museolle. Ohjakset korvataan täyspitkällä kuparisella, nykyistä vastaavalla kierrekaapelilla. Ohjasten pituus määräytyy vanhojen valokuvien ja konservointisuunnitelman havainnepiirrosten mukaisesti siten, että ohjaimet kulkevat hevosen kylkiä äestäjän kämmenten läpi jääden kiertämään lenkin äestäjän eteen sääarten puolivälin korkeudella. Mahdollisuuksien mukaan koitetaan valikoida jo valmiiksi patinoitunutta materiaalia, joka ei erotu voimakkaasti patinoituneesta pronssista.

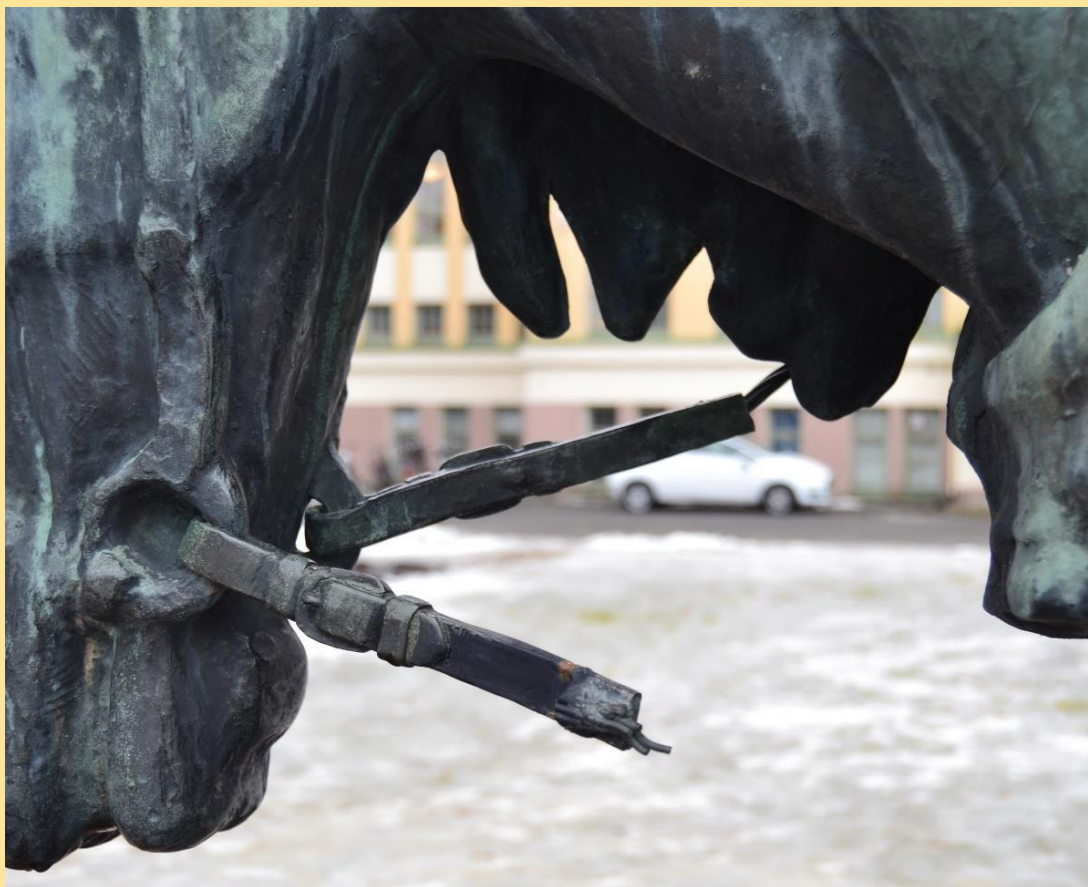
Ohjasremmien ja kuparivaijerin liitoskohta.

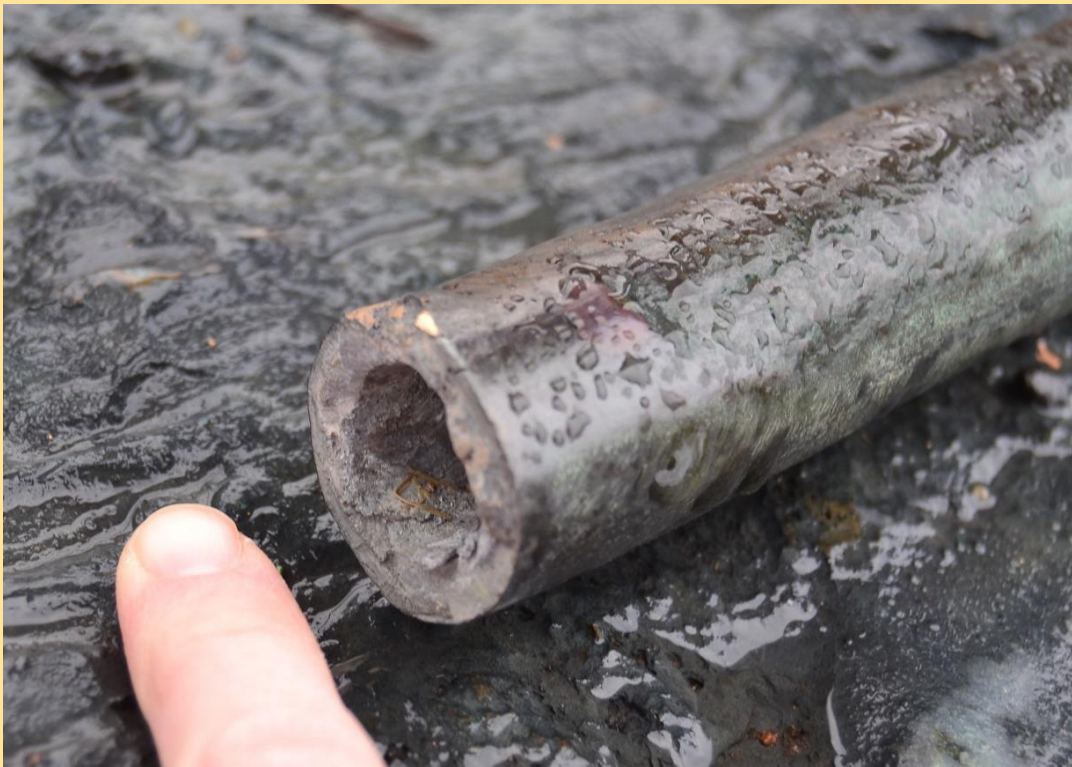
Aisan pohjoispuolen liitoskohta: Aisamateriaalin vahvuus noin 6 mm, vertailukohtana pikkusormen kynsi.

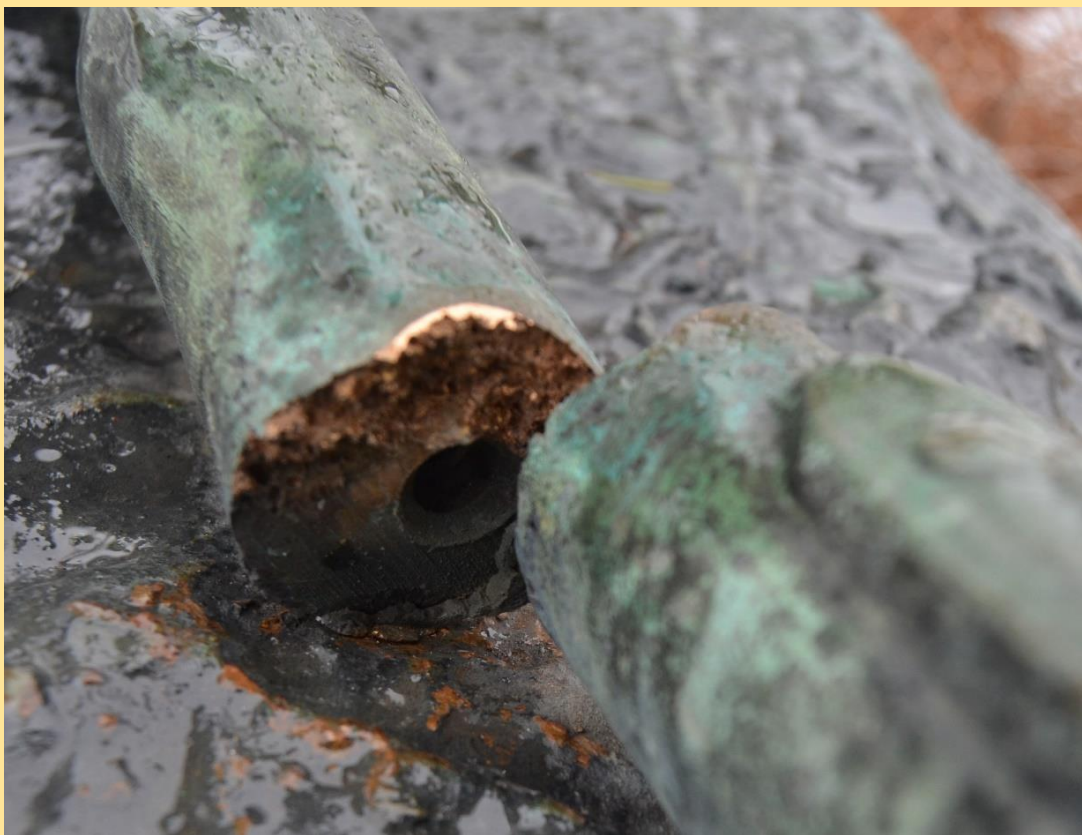
Viimeisin murtumakohta eteläpuolella lähinnä äestä: Pelkkä juotosliitos ja paksumpi pronssivalu.
