# KUNTOARVIO

LUVIANPUISTOKATU 1

28100 PORI

27.12.2017

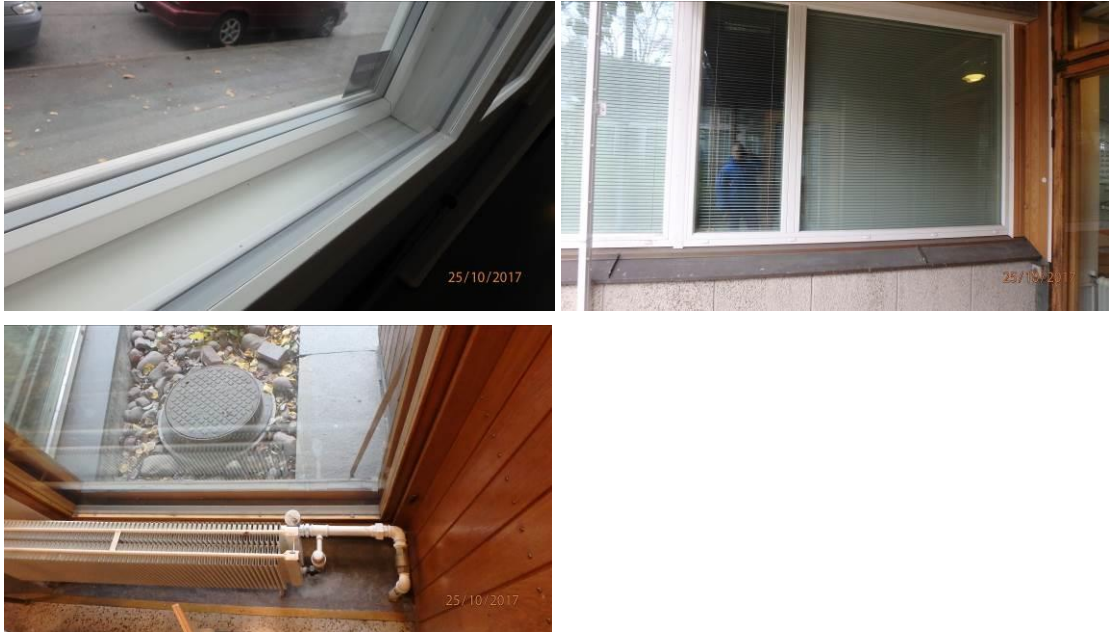
*Pääosa ikkunoista on uusittu vuosina 2004 ja 2014*

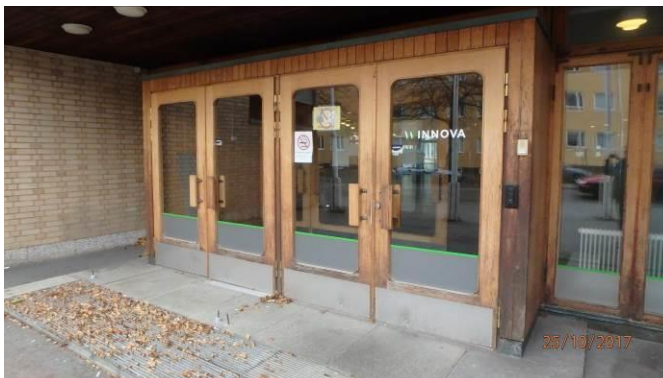
*Puiset ulko-ovet ovat hyväkuntoiset.*

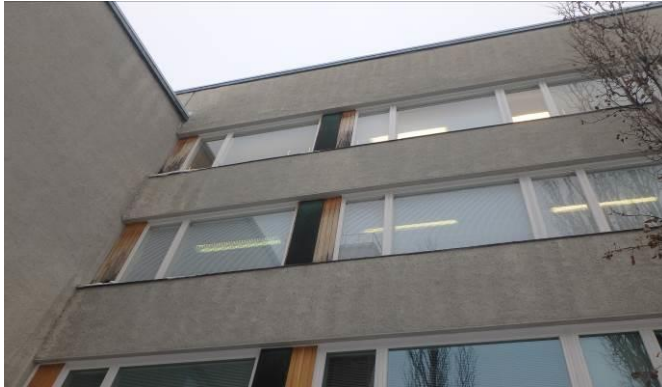
Julkisivut ovat silmämääräisesti pääosin hyvässä kunnossa. Vanhan osan eteläpuoleisen julkisivun ikkunoiden väliä panelointi on vaurioitunut osittain

*Ikkunoiden välissä olevat puuosat tarvitsevat huoltokäsittelyn*

- Ikkunoiden väliä panelointi tulee uusiksi tai kunnosta tarkastelujakson alkupuolella.

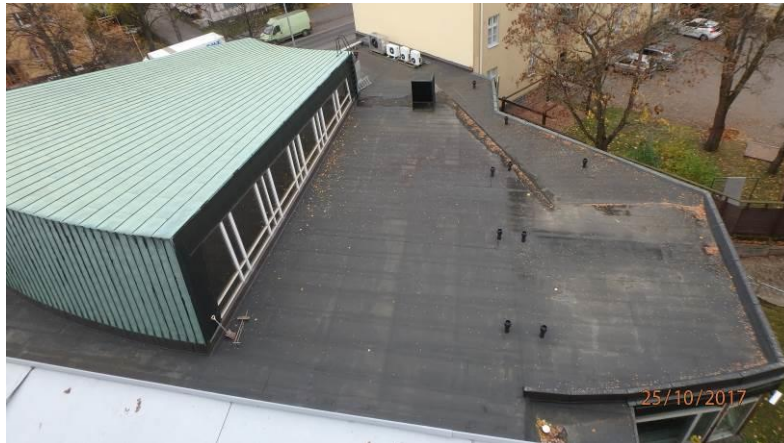
*Yleiskuvia ruokalan vesikatolta.*

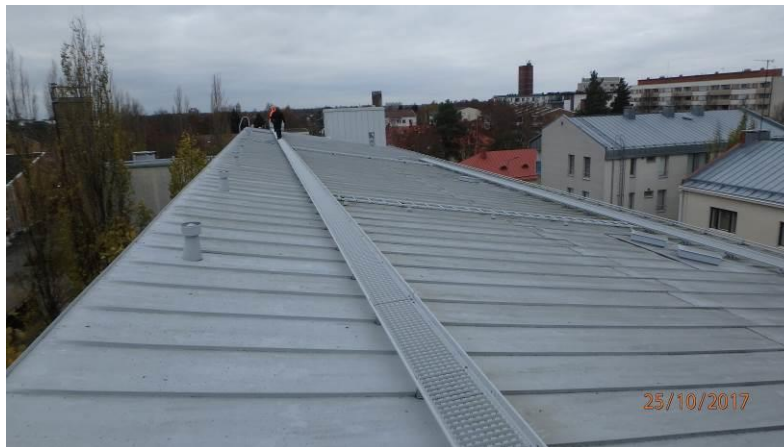
*Korkean osan vesikattovarusteet ovat kunnossa*

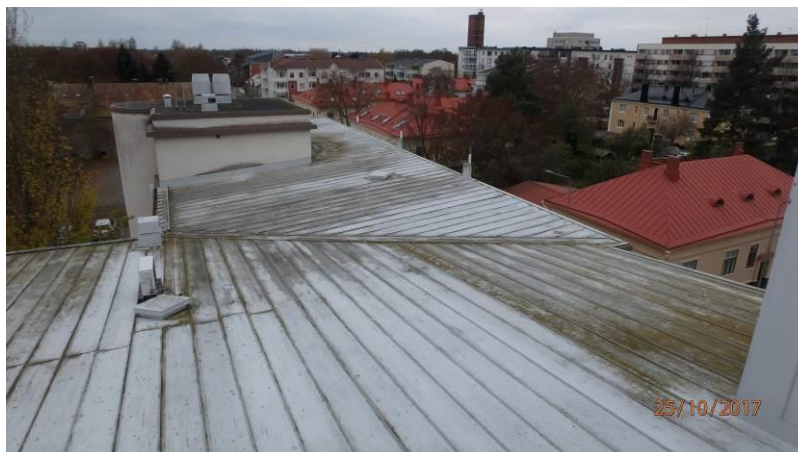
*Laajennusosan katto*

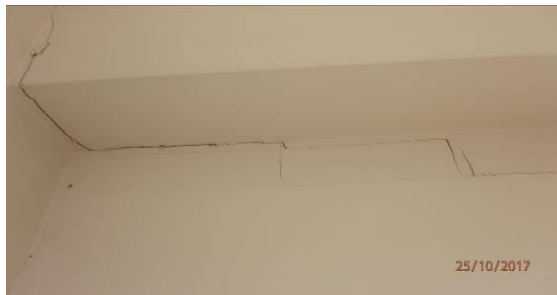
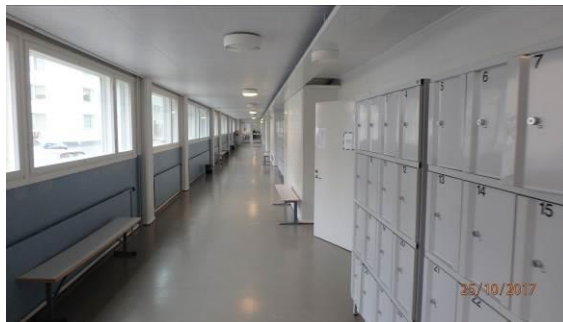
- Rakennusrungossa ei havaittu vaurioita tai puutteita, joilla olisi merkitystä rakennuksen käytölle.
- Laajennusosan väliseinissä havaittiin useissa paikoissa halkeamia. Halkeamat on todennäköisesti aiheutunut ontelolaatan lievistä painumasta (normaalia) ja koska tiiliseinissä ei ole rakenteista erottavaa elastista saumaa runkoon nähden. Rakennetta on kuitenkin syytä tarkkailla

*Laajennus osan tilojen väliseinissä on halkeamia. Muuten tilat pääosin hyvässä kunnossa.*

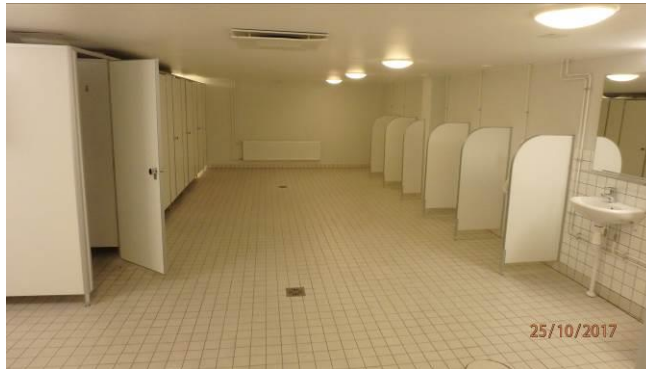
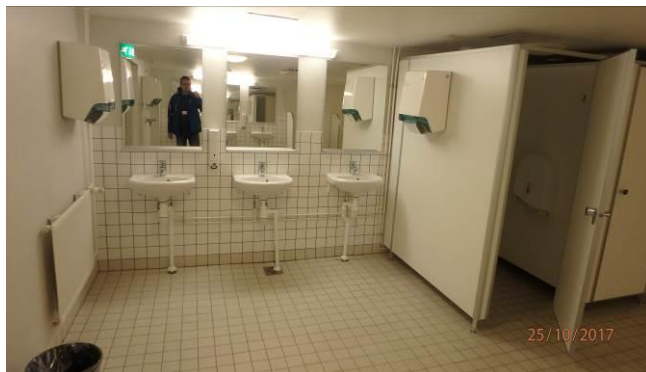
*WC- ja pesutilat ovat hyvässä kunnossa.*

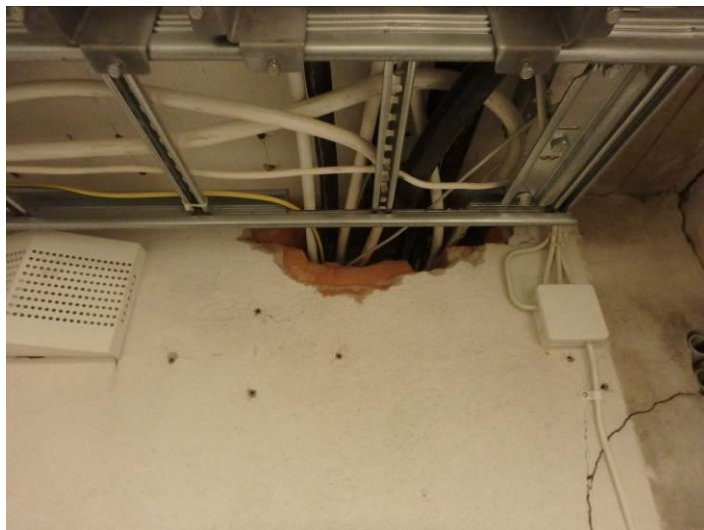
*Läpivientien tiiveyteen tulee kiinnittää huomiota*

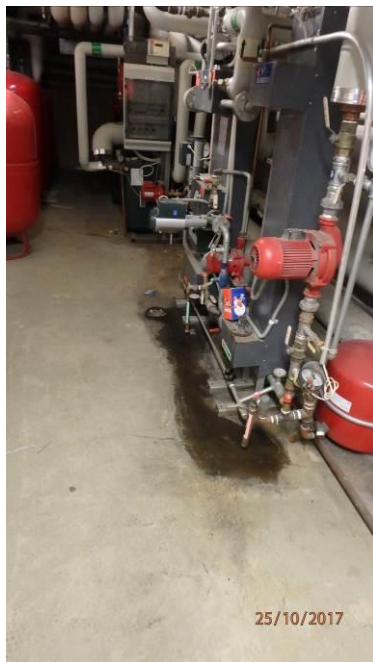
Lämmönjakokeskus on vuodelta 2001. Tekninen käyttöikä lämmönjakokeskuk-  
selle on noin 25 vuotta.

*Kiinteistön lämmönjakokeskus.*

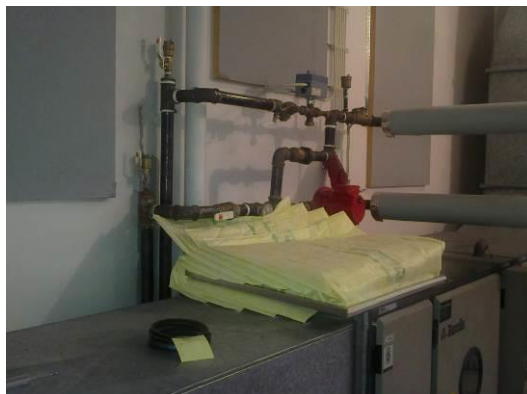
*Lämmitysverkoston venttiileitä ja putkikytkentöjä.*

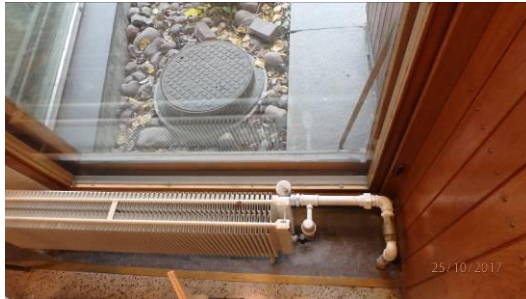
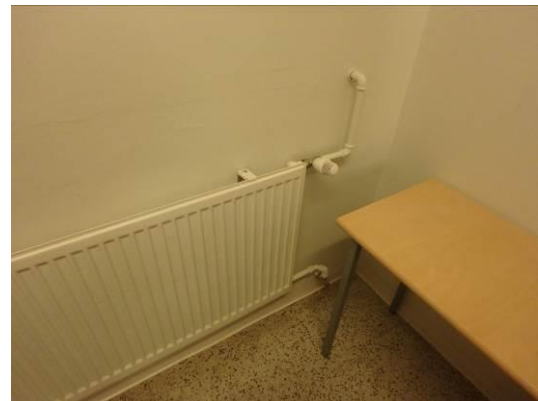
*Pattereita.*

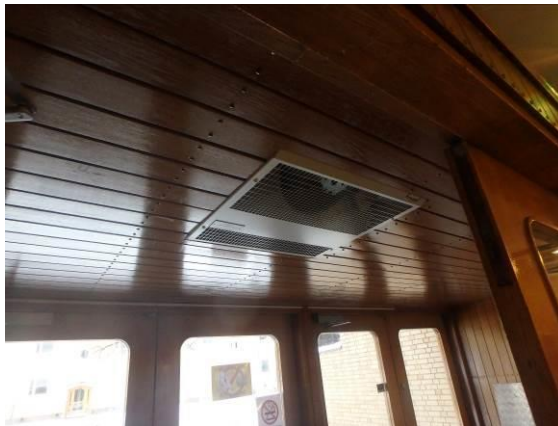
*Rakennuksessa on myös kiertoilmakojeita.*

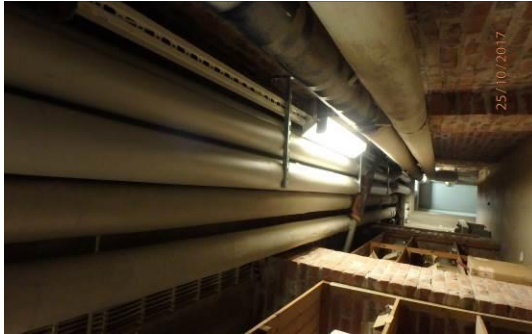
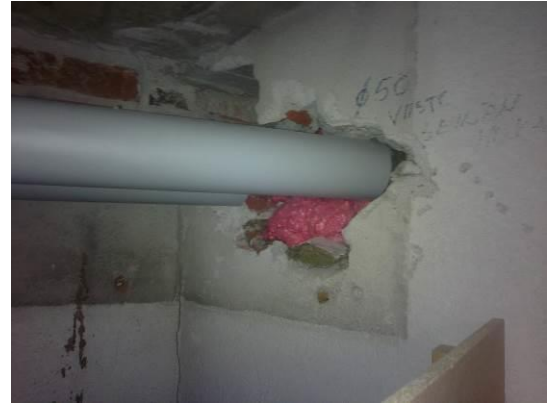
*Lämpö- ja vesijohtoverkoston putkien eristyksiä.*

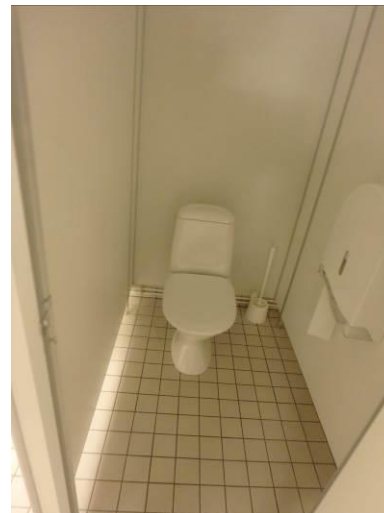
*WC-tilaa.*

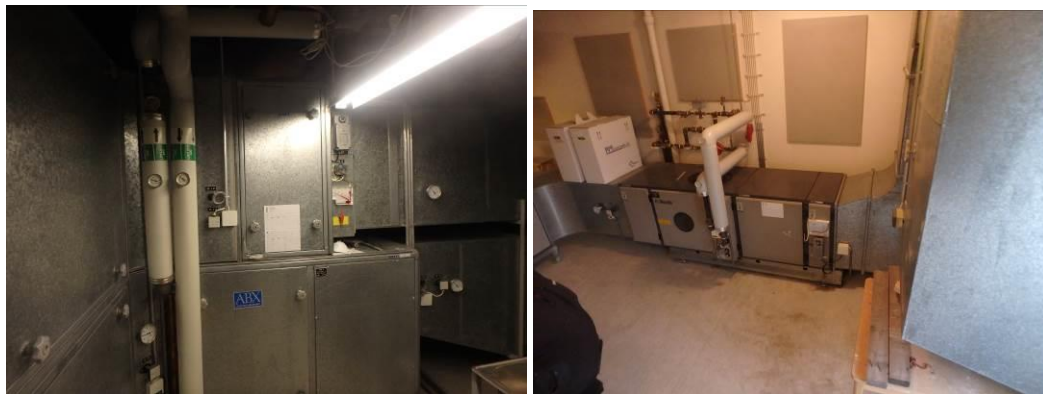
*Näkymää iv-konehuoneista.*

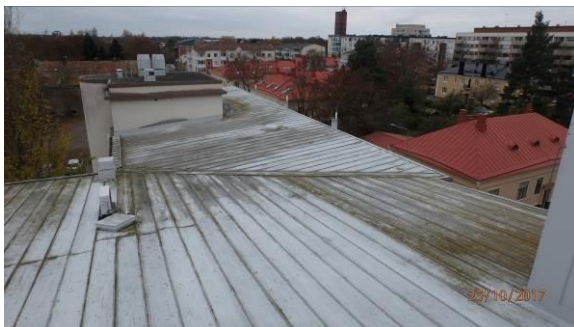
*Erillisiä huippuimureita on kaksi rakennuksen katolla.*

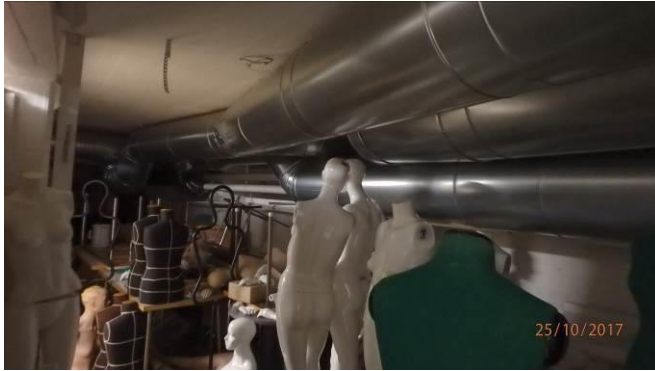
IV-kanavat ovat tehty sinkitystä teräslevystä tehtyjä kantti- ja kierresaumakanavia, joiden kunto on hyvä/tyytyttävä. IV-kanavat suositellaan nuohottavan 10 vuoden välein.

*Eristettyä ilmanvaihtokanavistoa.*

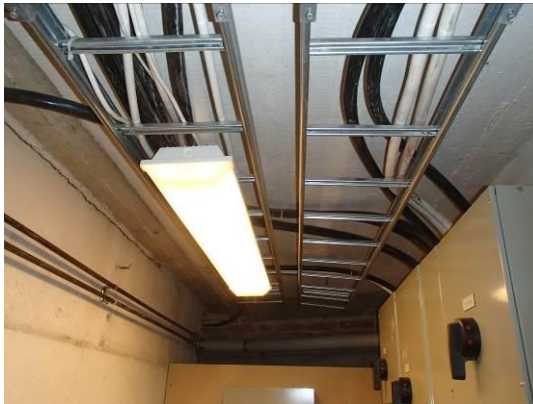
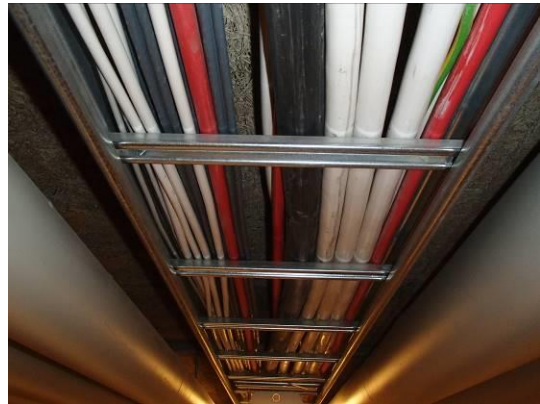
*Kaapelireitit ovat kellarin sähkötiloissa pääosin hyvässä kunnossa. Muissa kellarin tiloissa hyllyt alkavat olla pääosin täynnä kaapeleita.*

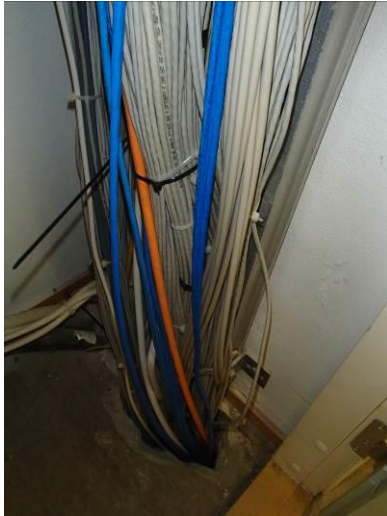
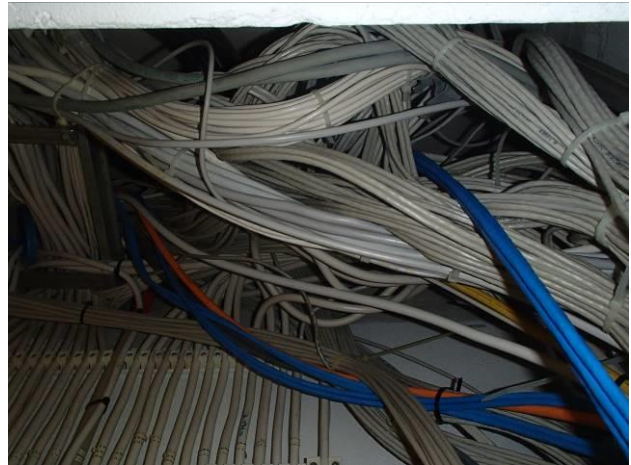
*Sähkökomerotiloja on kerroksissa käytetty kaapelireitteinä. Nämä kaapelireitit ovat osassa tiloja välttävässä kunnossa. Lisäjohtoteiden rakentaminen pitää huomioida seuraavien sähkömuutostöiden yhteydessä.*

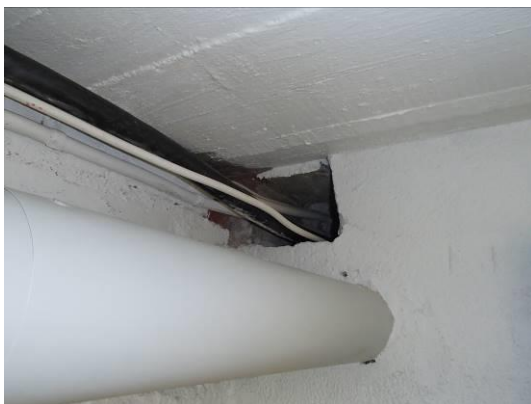
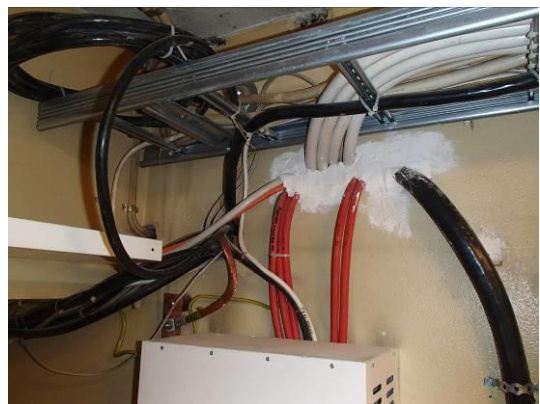
- Läpivientien palosuojaus oli tyydyttävässä kunnossa. Osassa tiloja palomassauksia oli tehty, mutta osassa tiloja paloläpiviennit puuttuivat. Paloläpiviennit tulisi tarkistaa koko kiinteistössä ja tehdä kuntoon.

*Osassa tiloja paloläpiviennit olivat asiallisessa kunnossa. Osassa tiloja ne puuttuivat.*

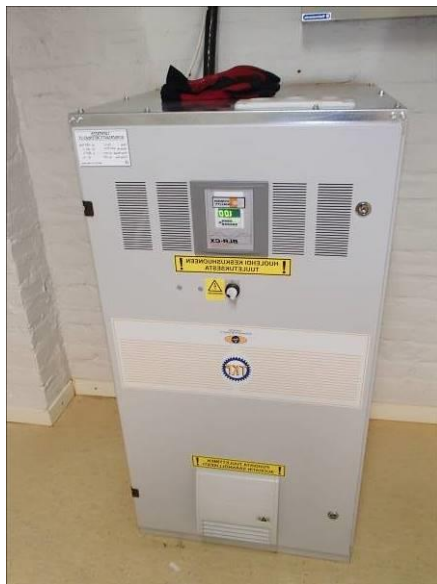
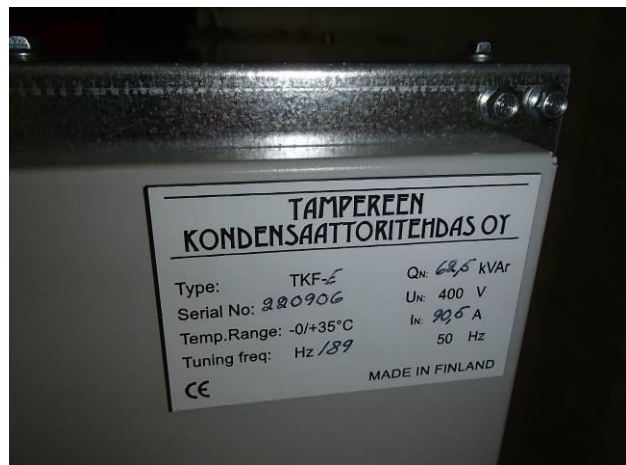
*Kompensointijärjestelmä on hyvässä kunnossa.*

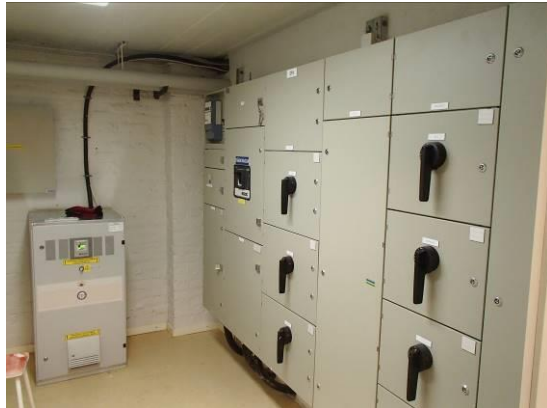
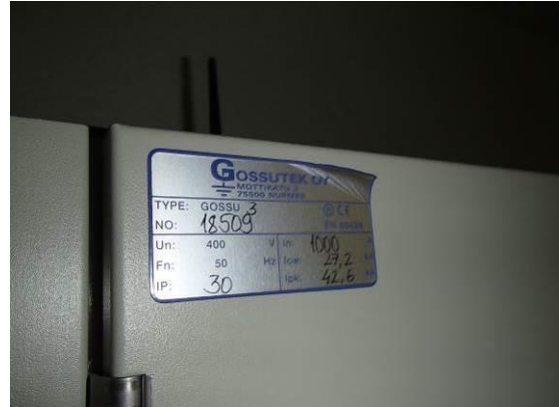
*Sähköpääkeskus on uusittu vuonna 2005 ja se on hyvässä kunnossa. Nimellisvirta on 1000A.*

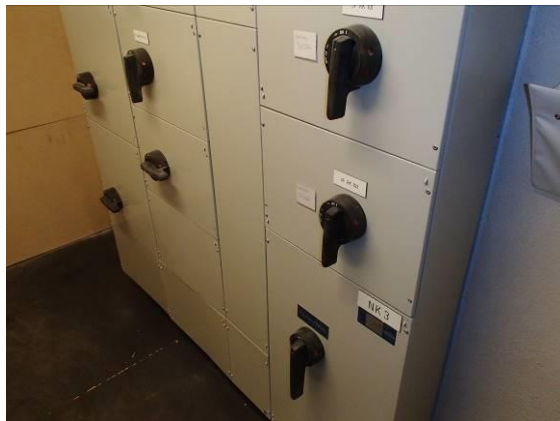
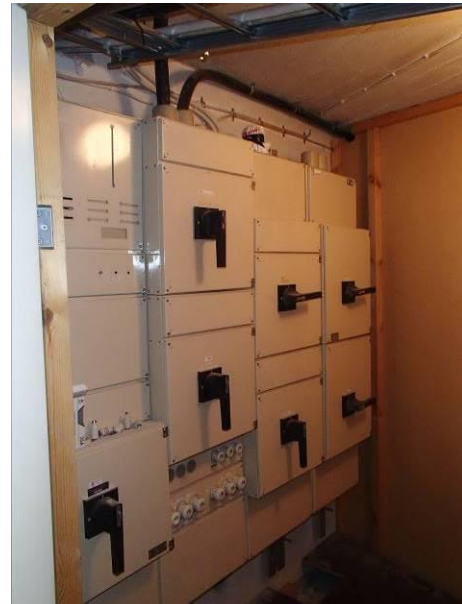
*Nousukeskukset ovat pääosin hyvässä kunnossa. Nousukeskuksia on uusittu vuosina 1991 (laajennus) sekä vuonna 2005 (peruskorjatut osat A ja B).*

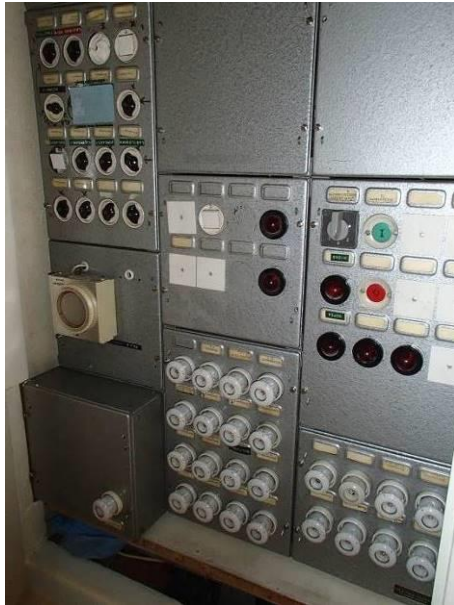
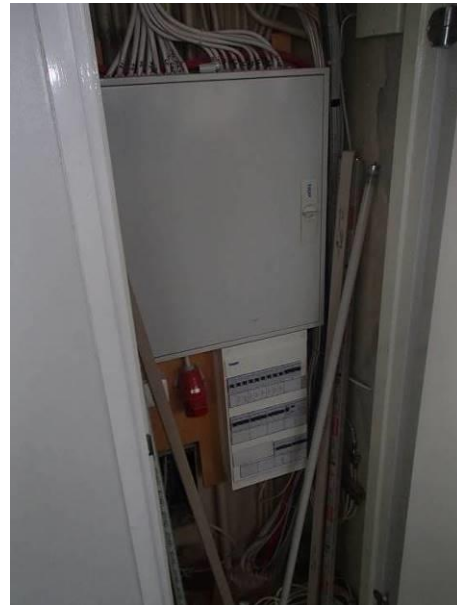
*Ryhmäkeskusten yhteyteen joudutaan rakentamaan laajennusosia, jotta nykymääräysten mukaiset vikavirtasuojaukset saadaan lisättyä lähtöihin.*

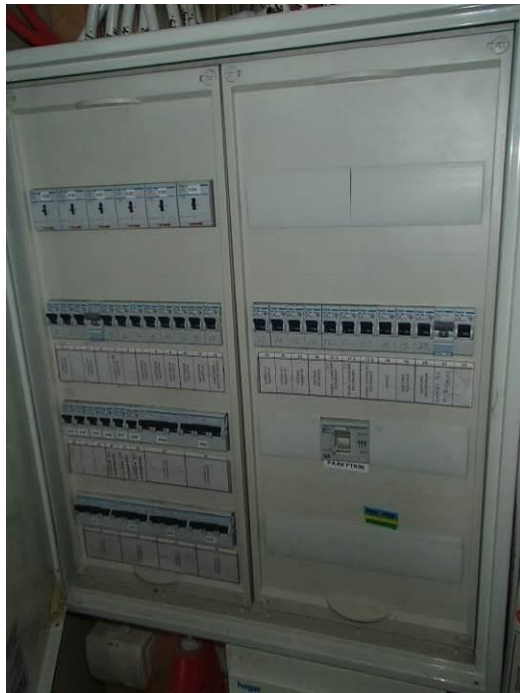
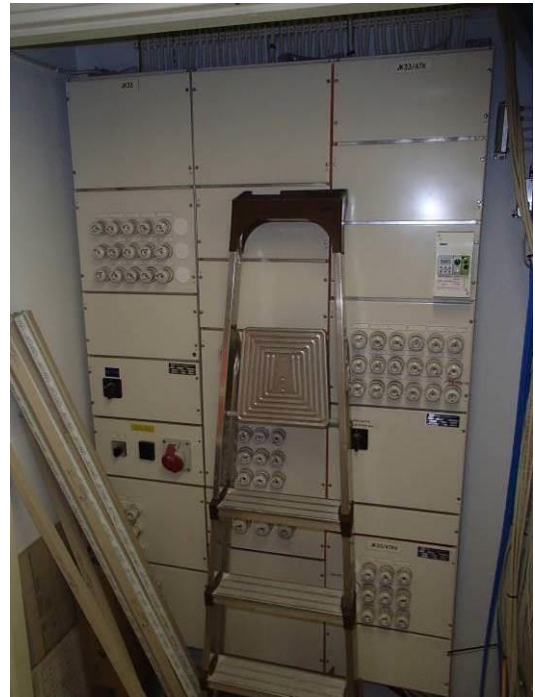
*Ryhmäkeskuksia on uusittu mm. 1991-laajennuksen ja 2005 peruskorjauksen yhteydessä.*

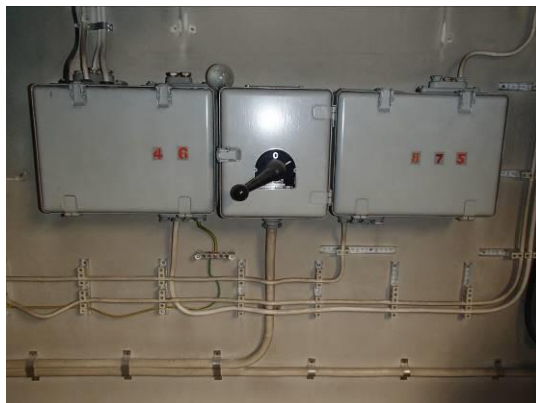
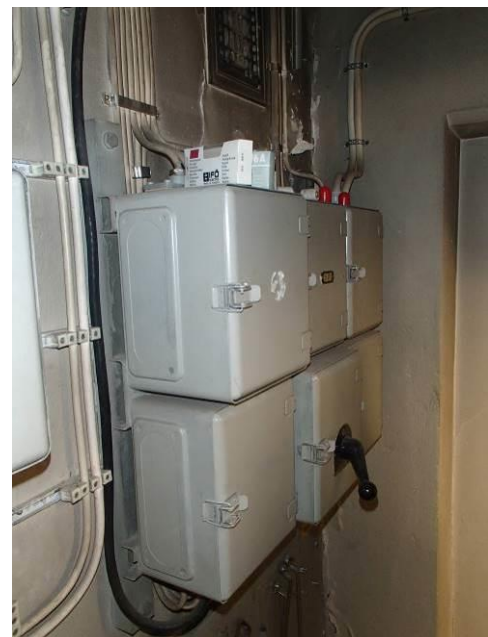
*Kellarikerroksen länsipäässä olevien 2kpl lvi-ryhmäkeskuksien käyttöikä alkaa olla lopussa. Nämä keskuksat tulisi uusia seuraavien ko. tilojen muutostöiden yhteydessä.*

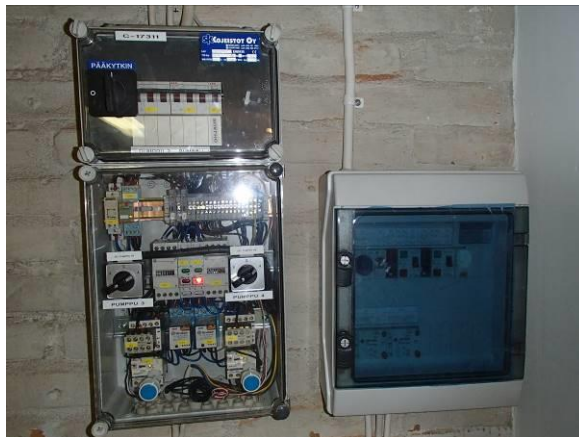
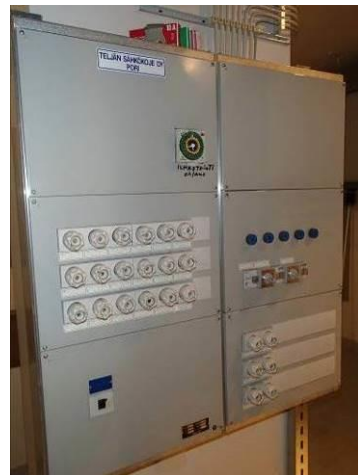
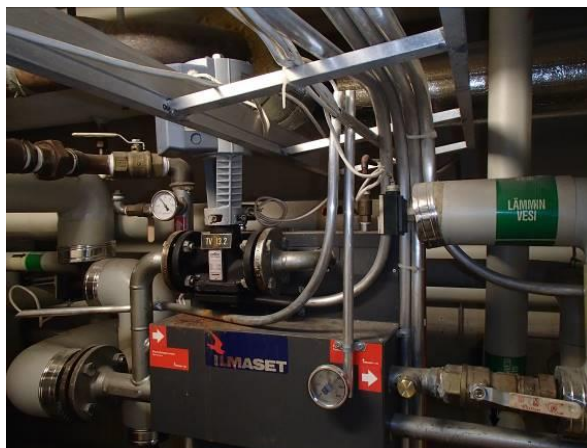
*LVI-laitteistojen sähköistys on pääosin hyvässä kunnossa.*

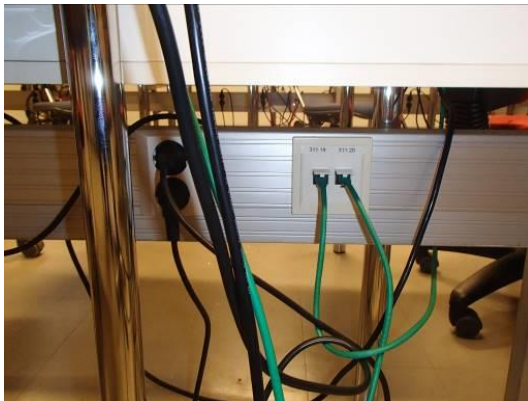
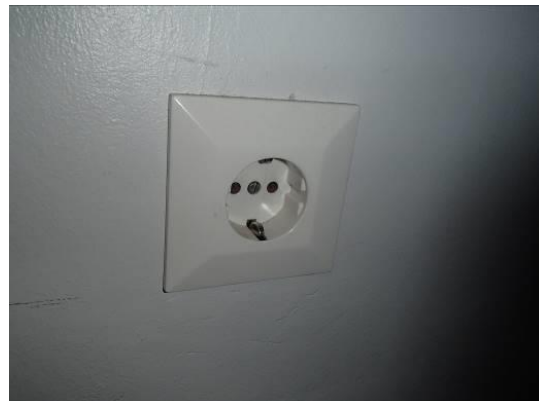
*Sähkönliitännäjärjestelmät ovat pääosin hyvässä kunnossa vikavirtasuojauksien puuttumista lukuun ottamatta.*

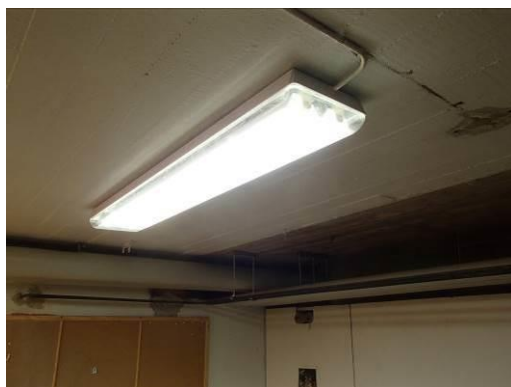
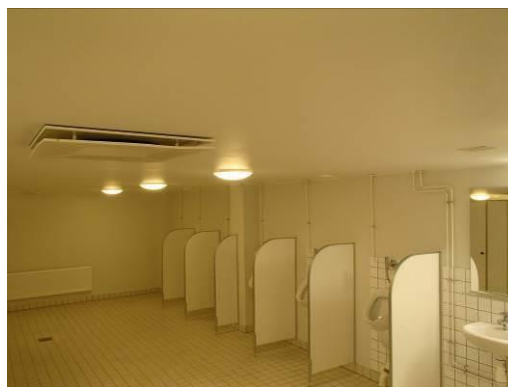
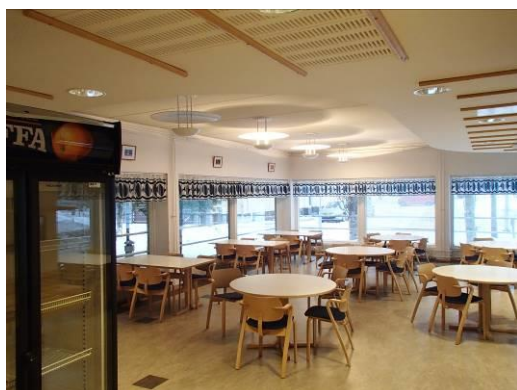
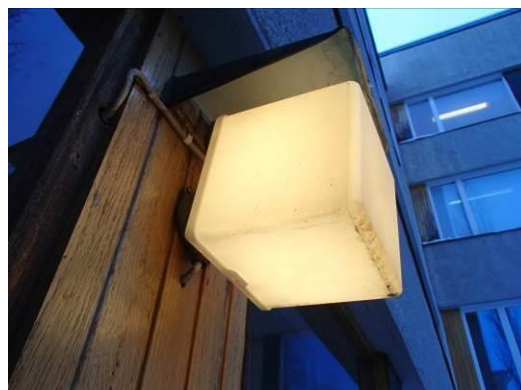
*Valaistusjärjestelmät ovat pääosin tyydyttävässä / hyvässä kunnossa.*

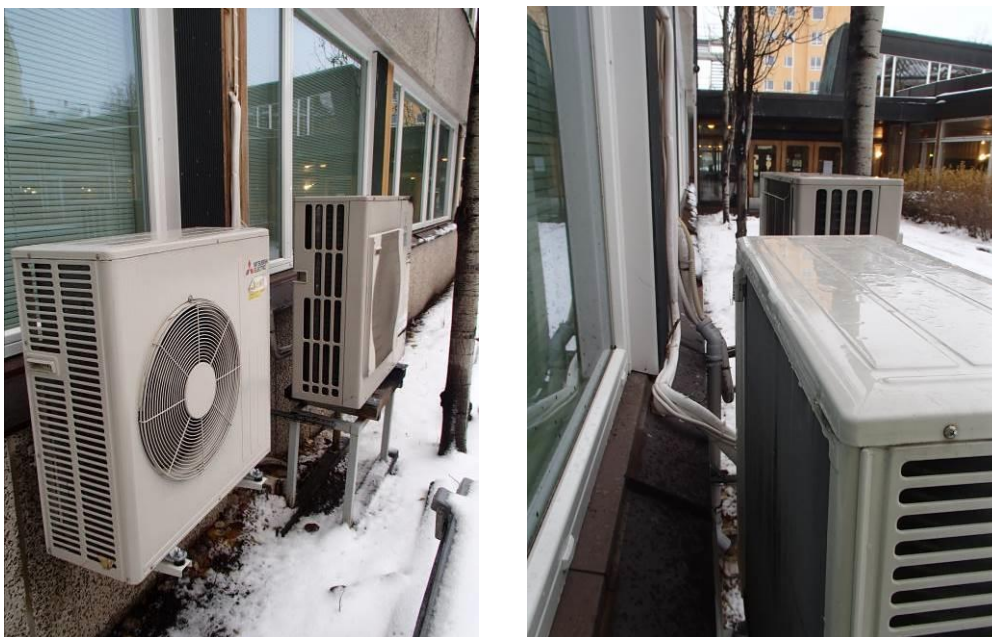
*LVI-laitteiden ulkoyksiköitä rakennuksen seinustalla sisäpihan puolella.*

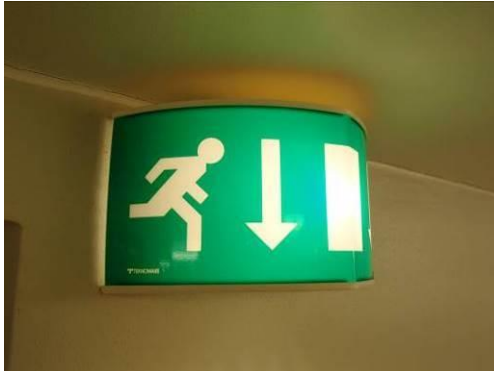
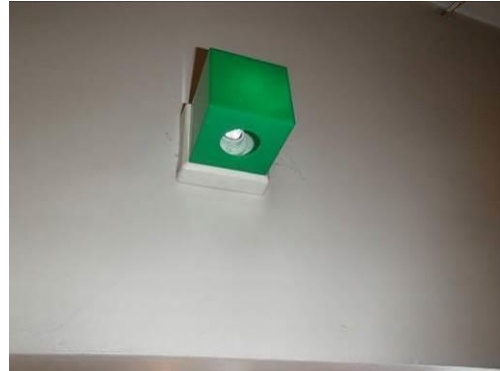
*Poistumistievalaisimet ovat pääosin puhtaita, ehjiä ja toimintakunnossa. Osassa tiloja on vielä käytössä vanhan käytännön mukaisia hehkulamput varustettuja poistumistievalaisimia.*

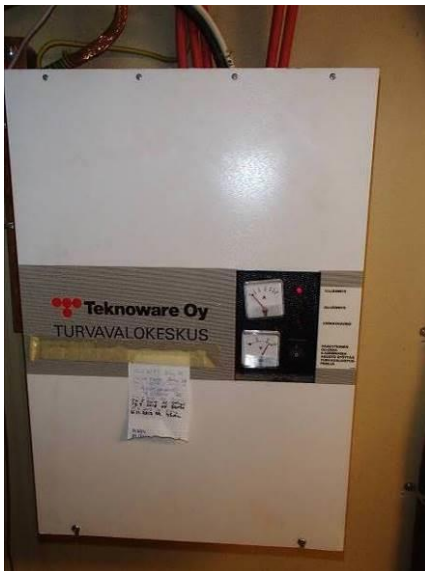
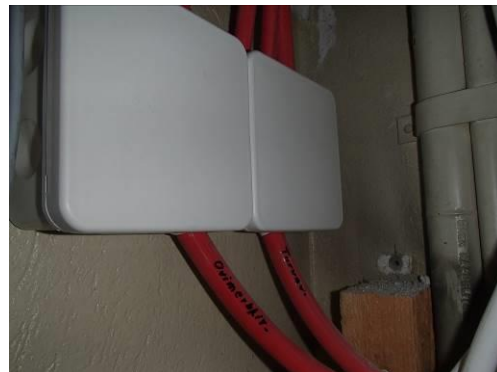
*Turvavalaistuskeskusta on säännöllisesti testattu. Järjestelmän palonkestävät asennukset eivät kaikilta osin täytä nykymääräyksiä mm. palonkestävien johtoteiden ja jakorasioiden osalta.*

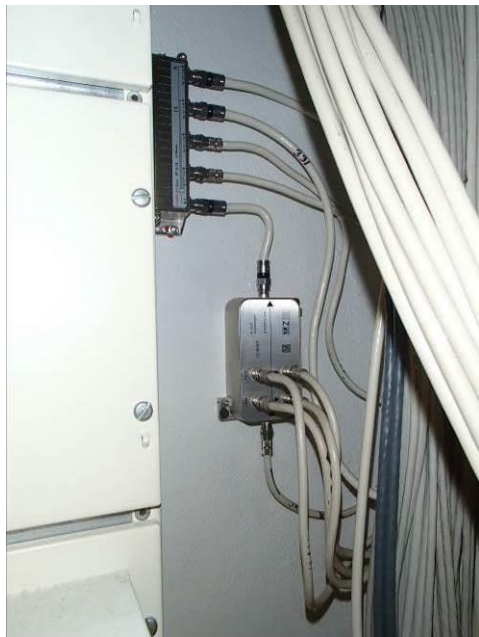
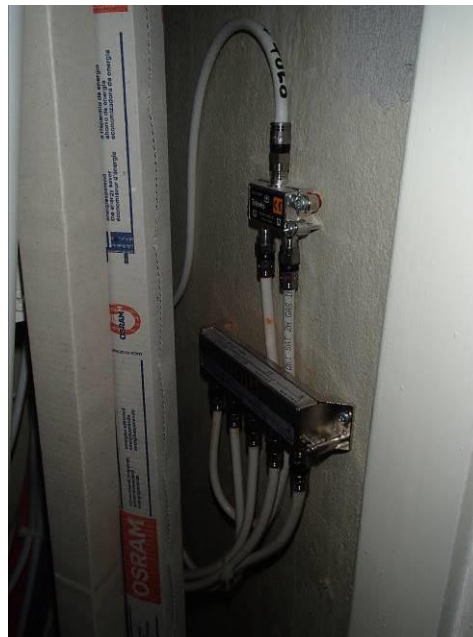
*Antennijärjestelmä on pääosin hyvässä kunnossa.*

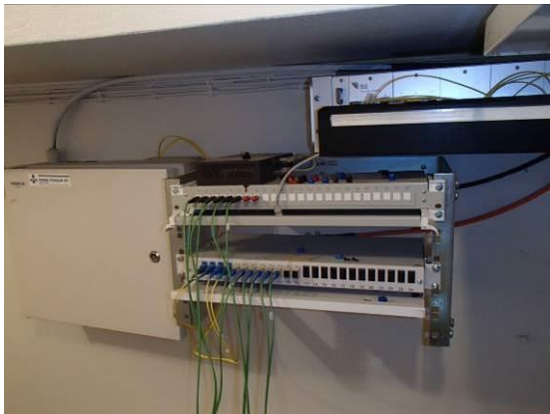
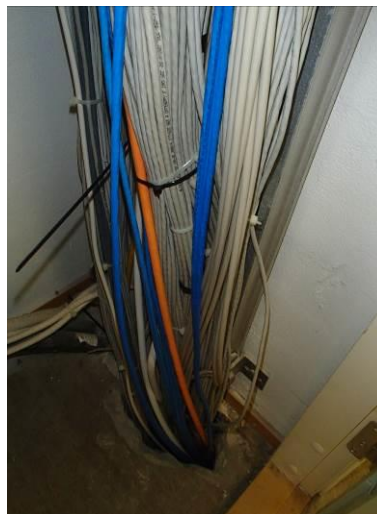
*Yleiskaapelointijärjestelmän kuitupääte pääteletilassa kellarikerroksessa. Järjestelmän kaapeloinnit eivät kaikissa tiloissa ole mahtuneet nykyisille johtoteille. Osa asennuksista on epäsiistejä.*

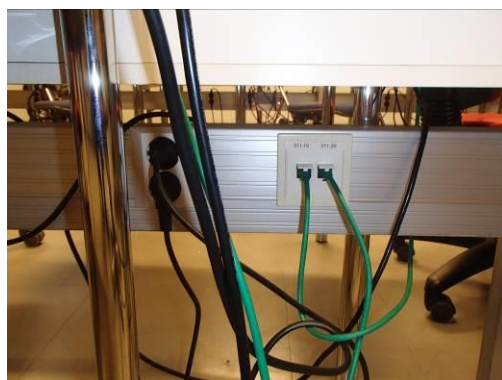
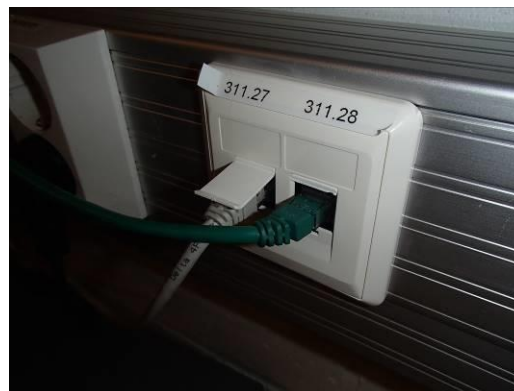
*Yleiskaapelointijärjestelmä on kiinteistössä pääosin hyvässä kunnossa.*

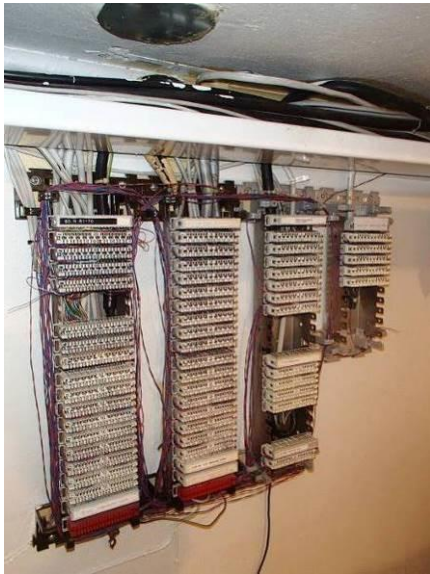
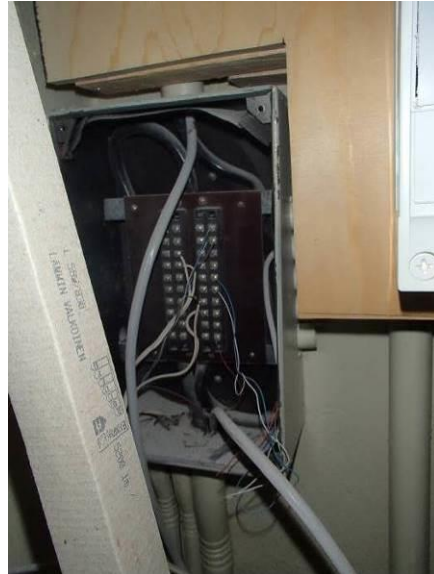
*Puhelinjärjestelmän laitteita ja kytkentäpisteitä kellarikerroksen pääteletilassa sekä ryhmäkeskomerossa.*

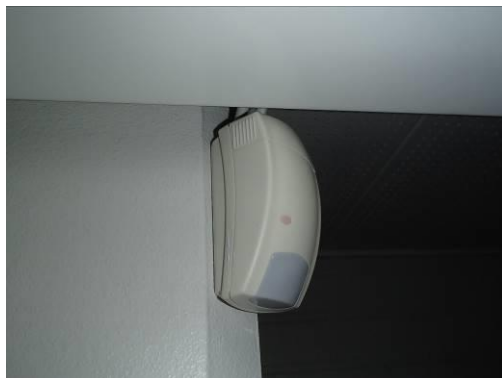
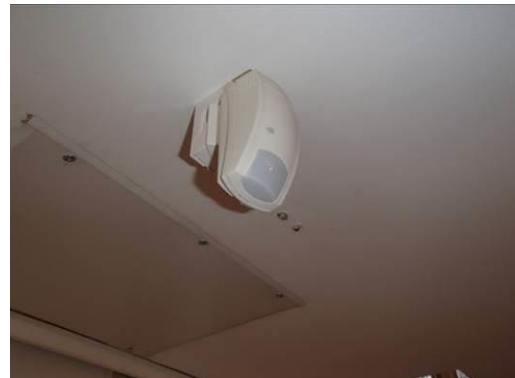
*Rikosilmoitusjärjestelmä on pääosin hyvässä kunnossa.*

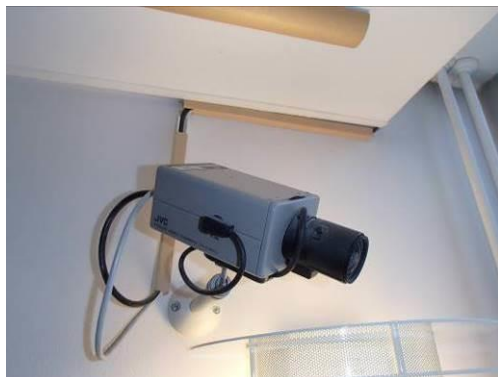
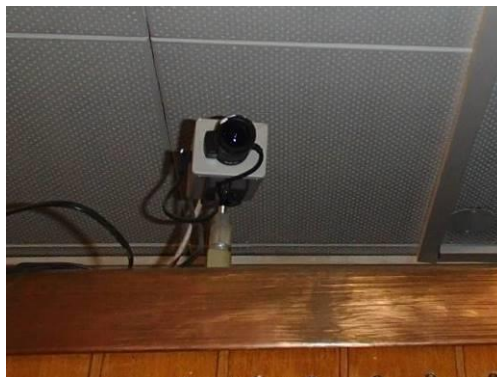
*Kameravalvontajärjestelmä on pääosin hyvässä kunnossa.*

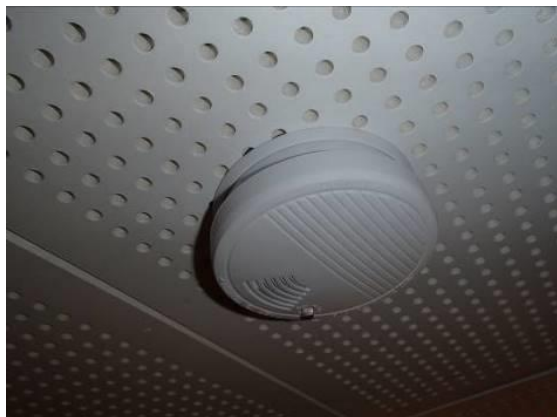
*Yksittäisiä paristotoimisia palovaroittimia kartoituksessa havaittiin.*

- Paloilmoitinjärjestelmän hankkimista suositellaan.

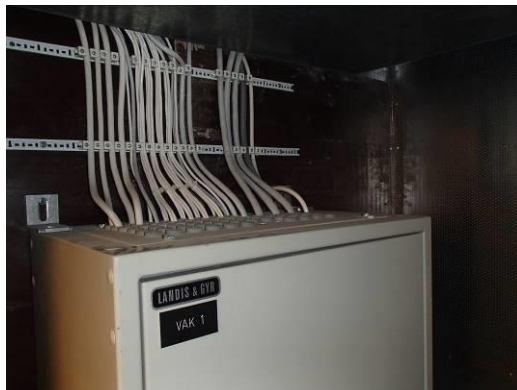
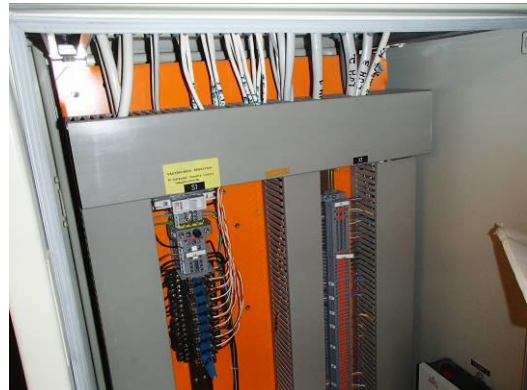
- Järjestelmän laajempi uusiminen tulee todennäköisesti ajankohtaiseksi PTS-jakson aikana.

*Rakennusautomaatiojärjestelmä on tyydyttävässä kunnossa.*
