# KUNTOARVIO

RAUTATIENPUISTOKATU (WINNOVA)

28100 PORI

27.12.2017

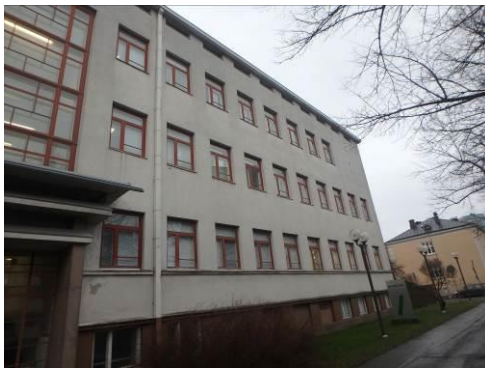
*Pensaat olisi suositeltavaa leikata.*

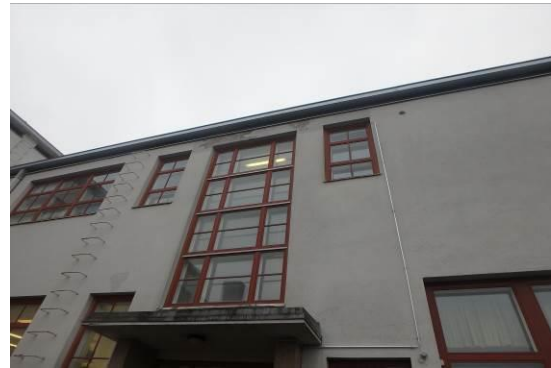
*Vesikaton varusteet ovat alkuperäiset*

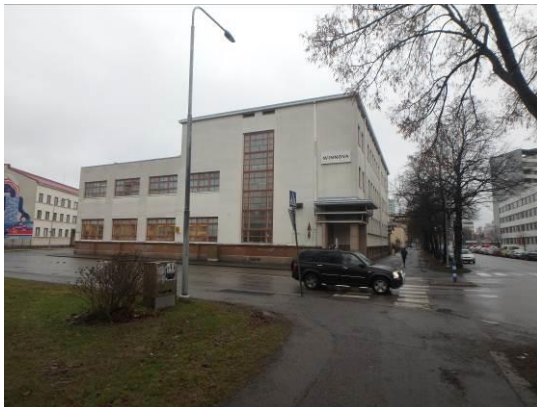
Julkisivut ovat silmämääräisesti pääosin hyvässä kunnossa.

*Julkisivut ovat pääosin rapattuja. Sokkelit ovat betonia ja luonnonkiveä.*

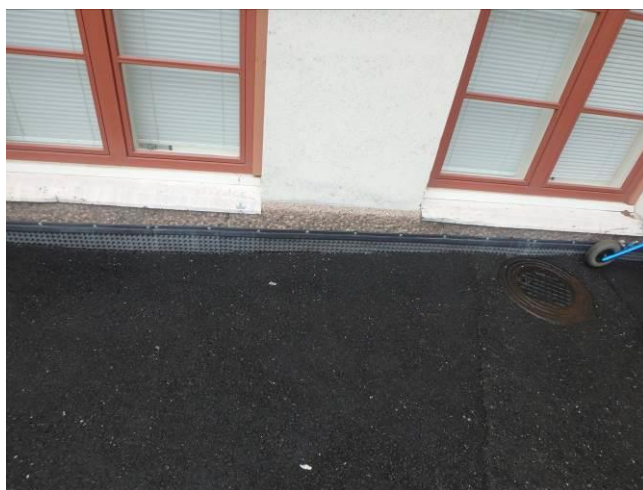
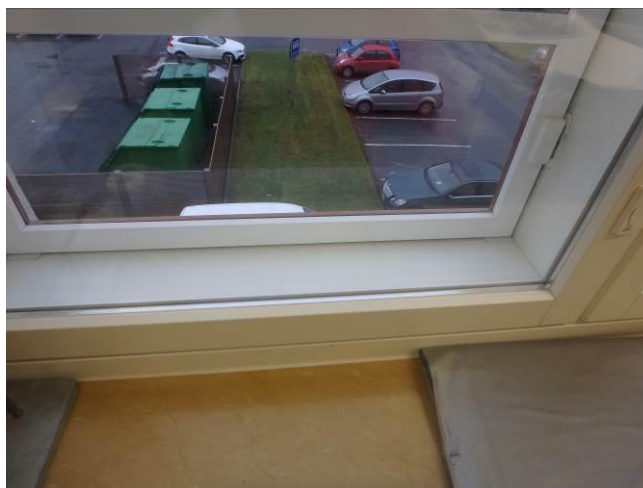
Ikkunat ovat pääosin hyvässä kunnossa. Ikkunoiden käynnissä tai tiivisteiden kunnossa ei pistokoeluonteisessa tarkastelussa havaittu puutteita.

*Rakennuksen ikkunat ovat hyväkuntoiset.*

Ikkunoiden kunnan järjestelmällinen tarkastus ja puutteiden huoltokorjaus ovat suositeltavaa toteuttaa kunnossapitojakson aikana. Mikäli ikkunoiden huoltokorjauksia ei toteuteta säännöllisesti, saattaa ikkunoiden tekninen käyttöikä lyhentyä.

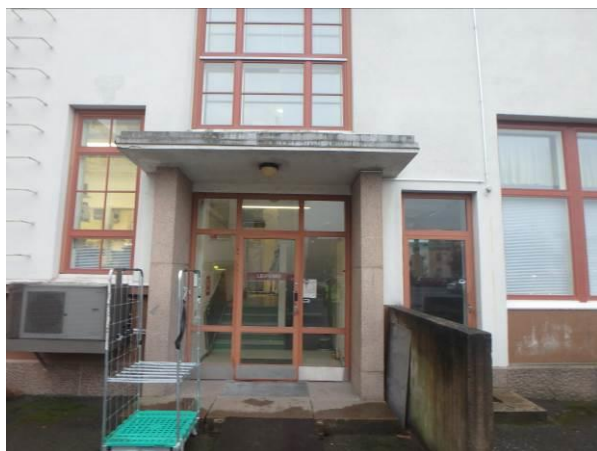
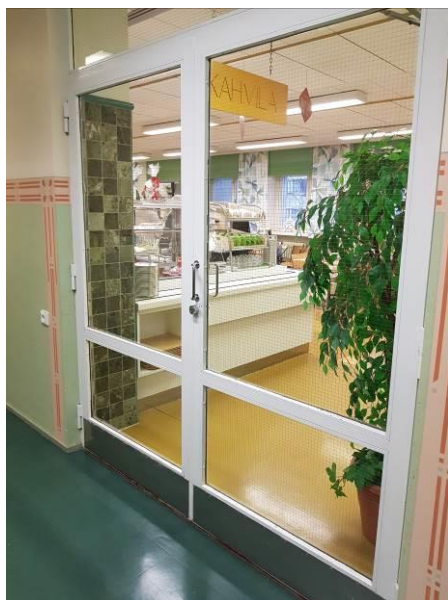
Ulko-ovien kunto on pääosin hyvä. Ovien käynnissä tai tiivisteiden kunnossa ei pistokoeluonteisessa tarkastelussa havaittu puutteita.

*Metalliset ovet ovat hyväkuntoiset.*

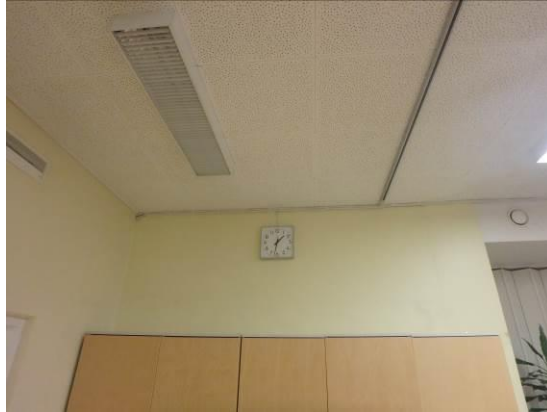
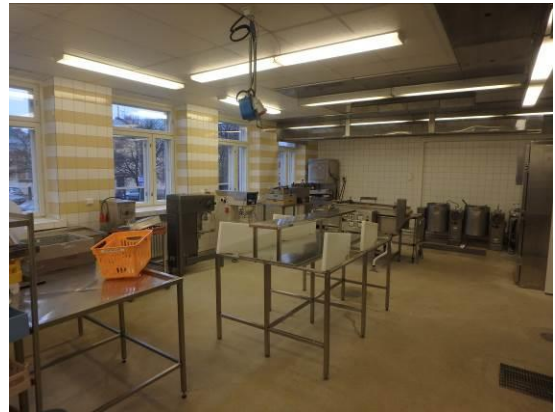
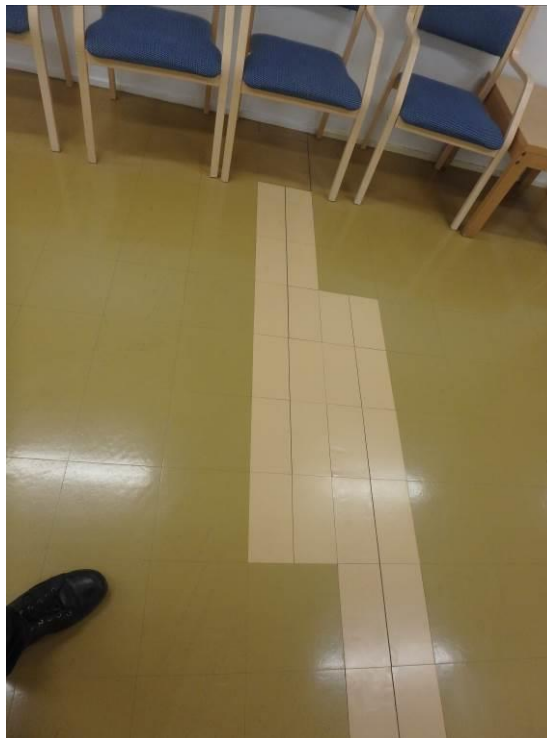
*Tilojen pintoja uusittu.*

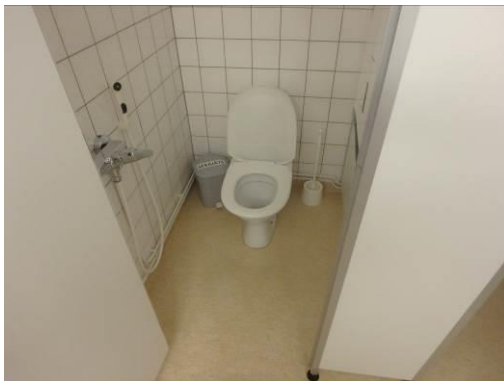
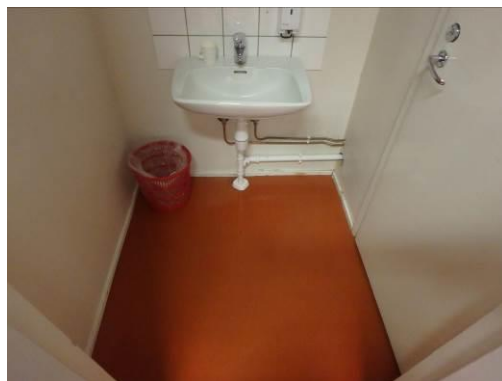
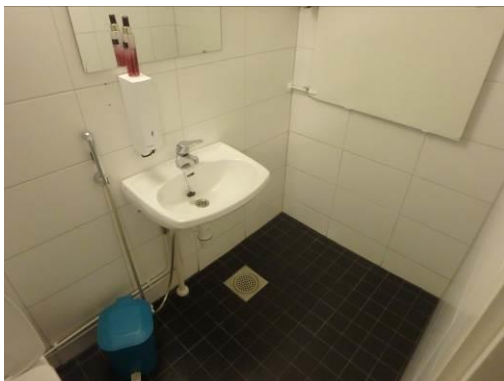
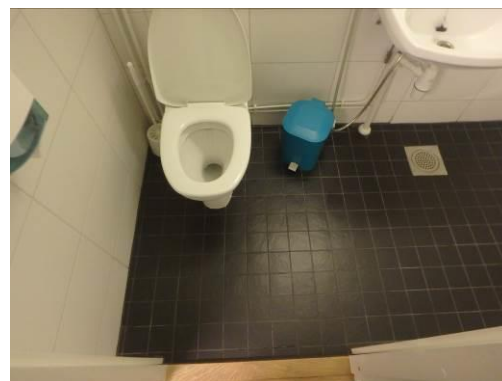
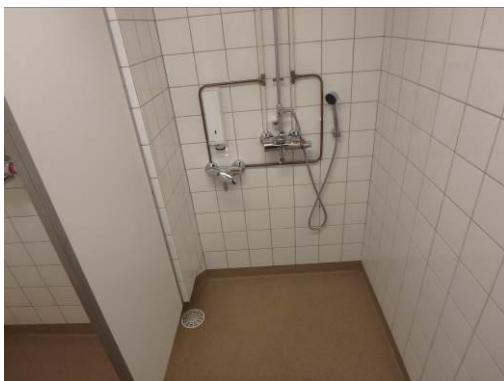
*Osa WC- ja pesutiloista ovat hyvässä kunnossa.*

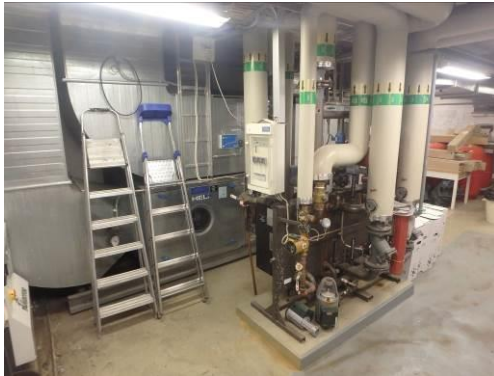
Lämmönjakokeskus on vuodelta 1994. Lämmönsiirtimien tehot ovat 400 kW (käyttövesi), 500 kW (lämmitys) ja 500 kW (ilmanvaihto). Tekninen käyttöikä lämmönjakokeskukselle on noin 20- 25 vuotta.

*Kiinteistön lämmönjakokeskus.*

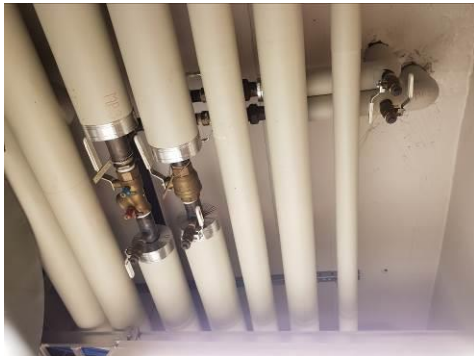
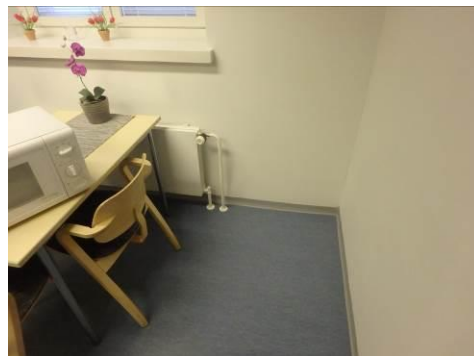
*Lämmitysverkoston venttiileitä ja putkikytöntöjä.*

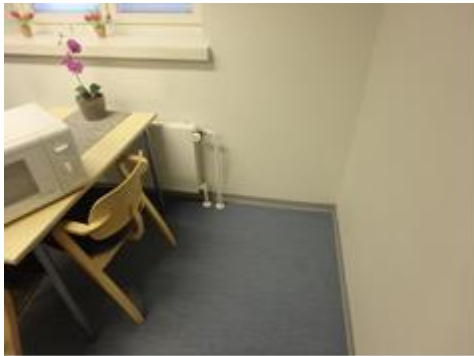
*Teräslevypatteri.*

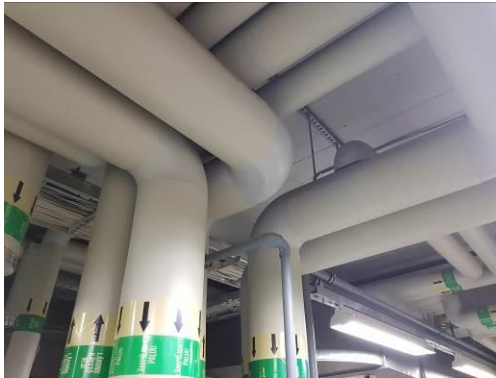
*Iv-verkoston putkien eristyksiä.*

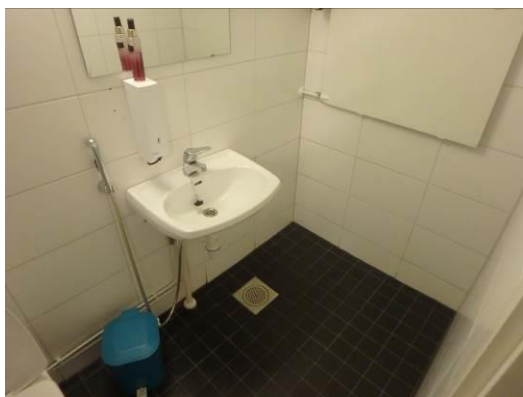
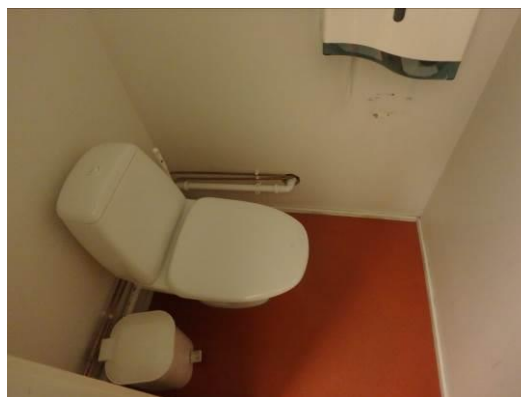
*Käyttövesiverkoston putkea WC-tilassa.*

*WC-tilaa.*

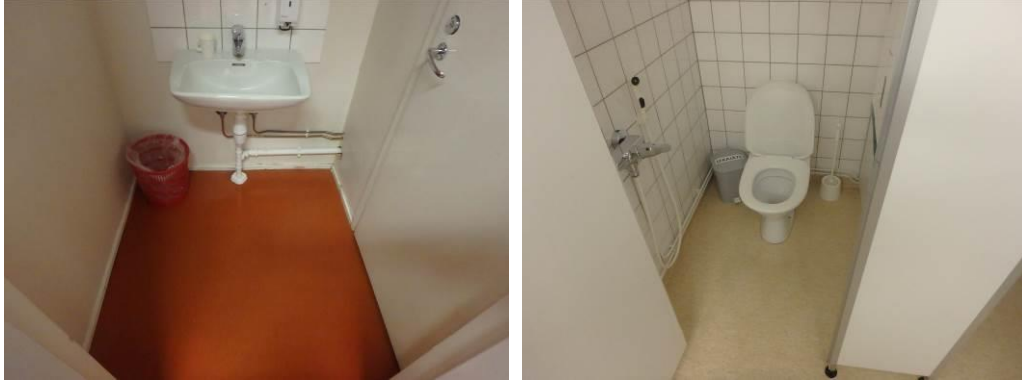
*Vesi- ja viemärikalusteet ovat pääosin alkuperäisiä.*

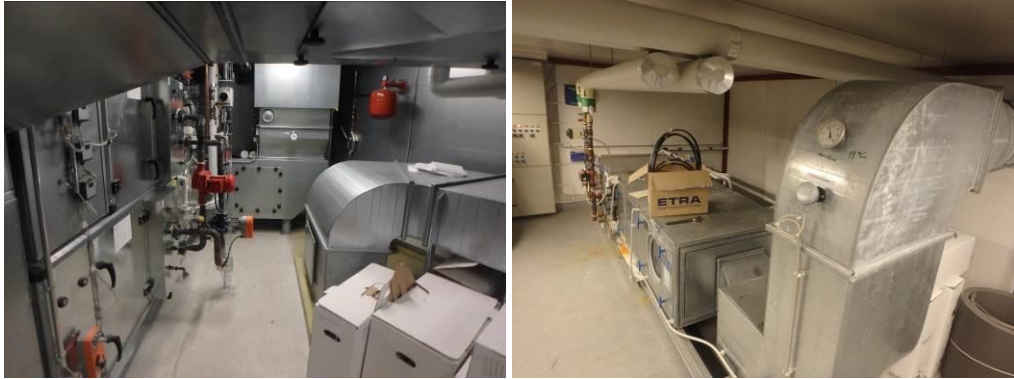
*Näkymää iv-konehuoneista.*

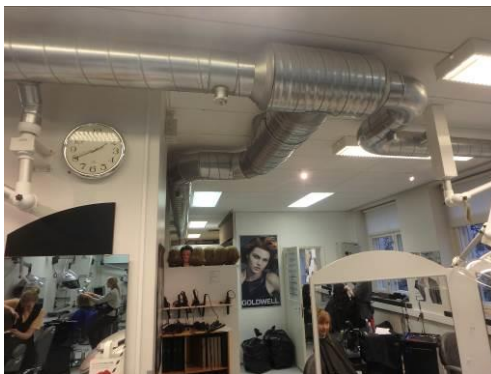
IV-kanavat ovat tehty sinkitystä teräslevystä tehtyjä kantti- ja kierresaumakanaavia, joiden kunto on hyvä/tyydyttävä. IV-kanavat suositellaan nuohottavan 10 vuoden välein.

*Ilmanvaihtokanavistoa tiloissa.*

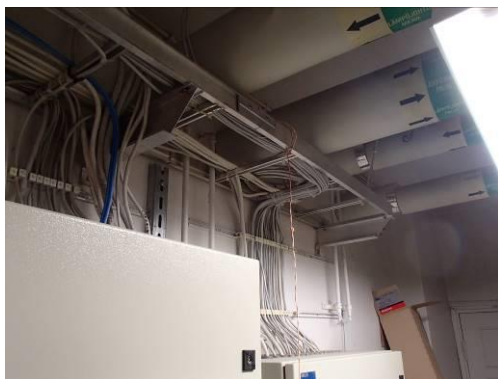
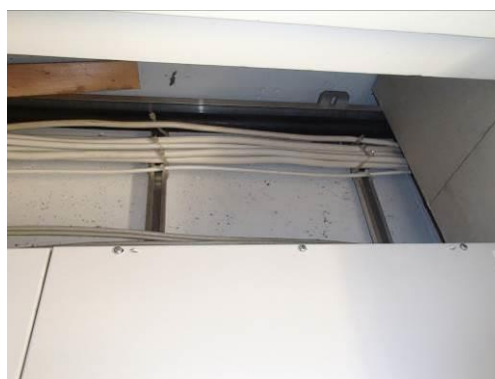
*Teknisten tilojen kaapelihyllyissä on vielä jonkin verran tilaa kaapeloinneille.*

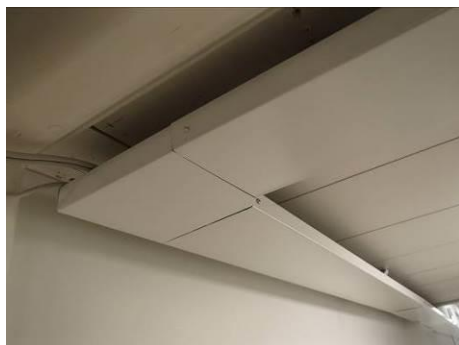
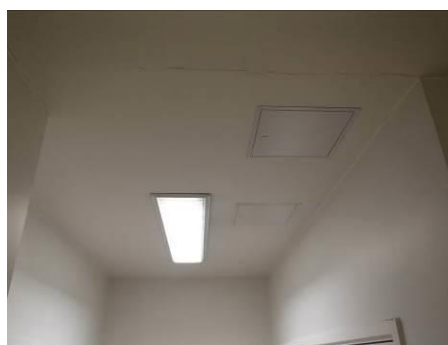
*Levyhyllyillä on tehty osa näkyvillä olevista johtoteistä. Alakattorakenteissa on huoltoluukkuja, joiden kautta voidaan tehdä kaapelointeja alakattorakenteiden yläpuolelle*

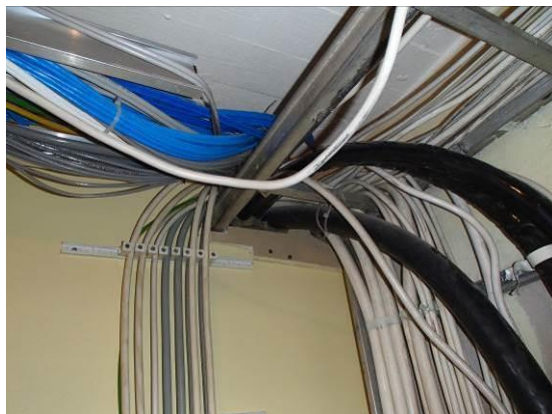
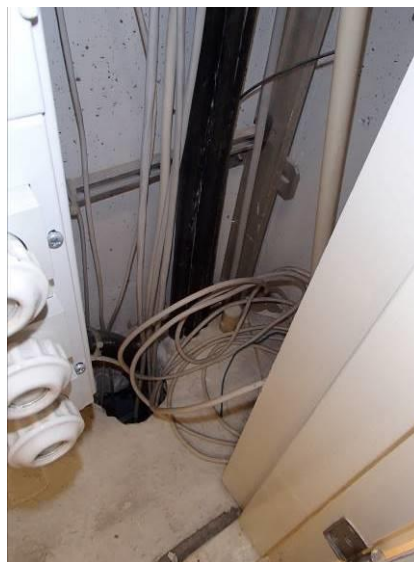
*Osassa läpivientejä oli palovillaa asennettu läpivienteihin. Osassa sähkökomeroja ei ollut asennettuna mitään palosuojausta läpivienteihin.*

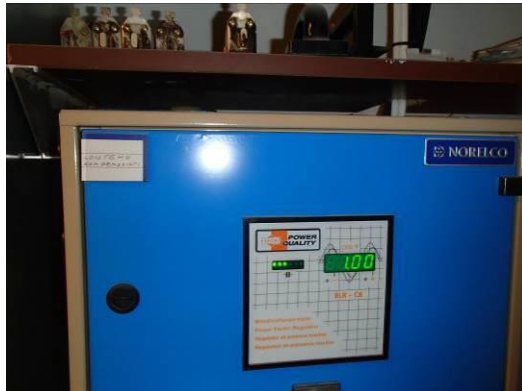
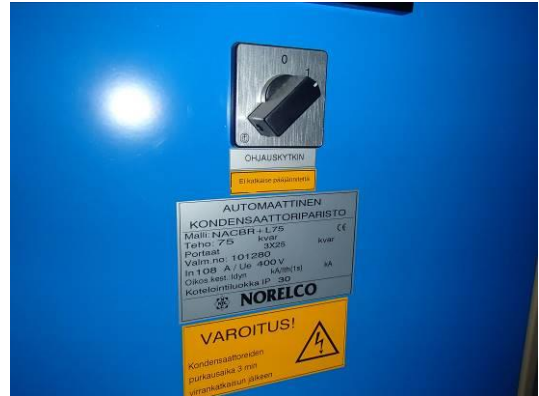
*Kompensointijärjestelmä on hyvässä kunnossa.*

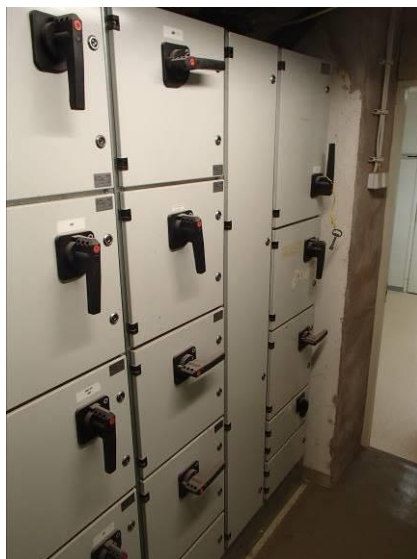
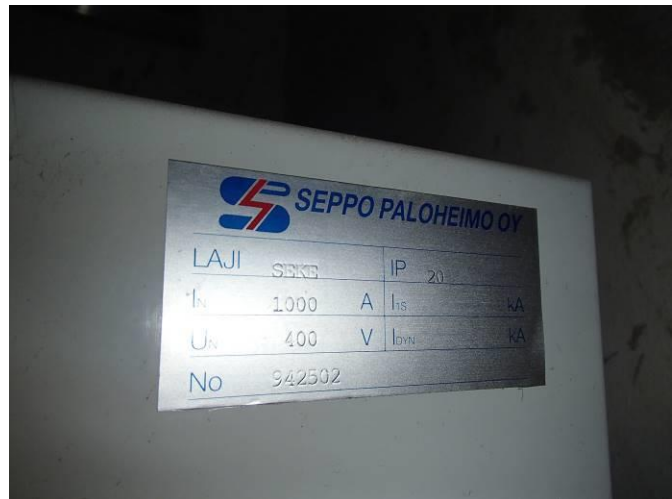
*Sähköpääkeskus on vuodelta 1994 ja se on edelleen hyvässä kunnossa. Nimellisvirta on 1000A.*

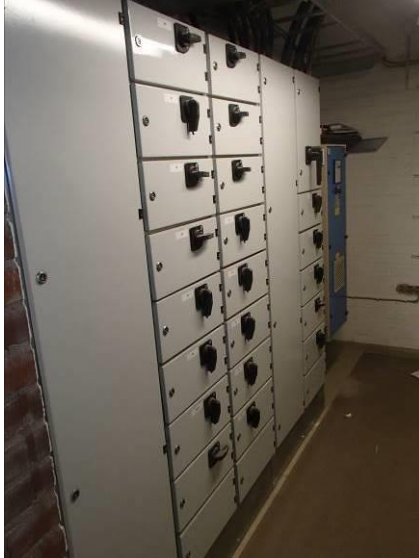
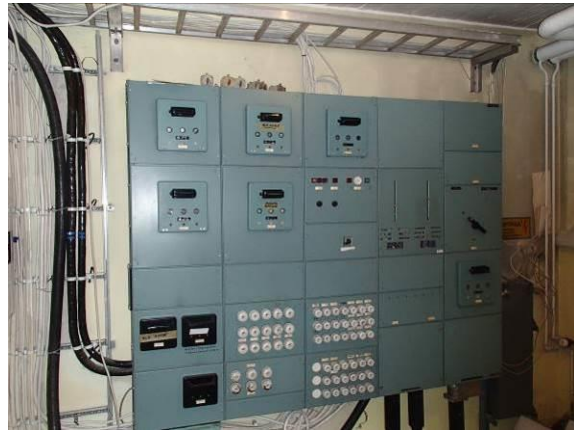
*Nousukeskukset (vasen kuva) ovat pääosin hyvässä kunnossa lukuun ottamatta vanhaa pääkeskusta (oikea kuva), jonka kunto on välttävä.*

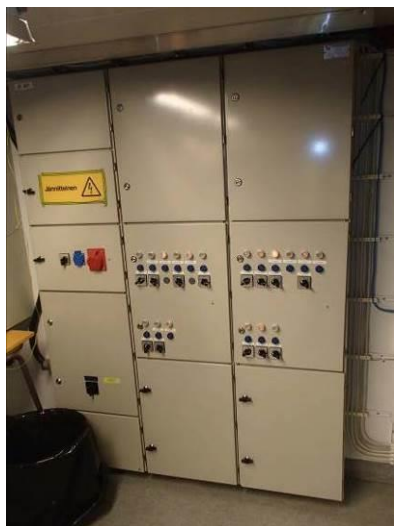
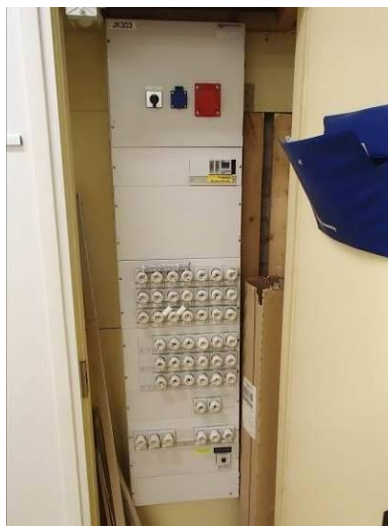
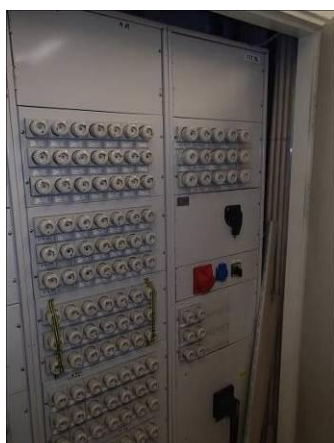
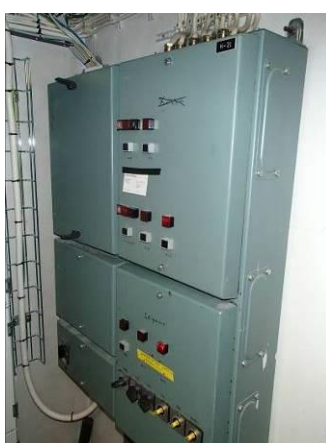
*Ryhmäkeskukset ovat pääosin tyydyttävässä / hyvässä kunnossa. Pääosa keskuksista on tulppa-  
varokekoksia, joihin joudutaan rakentamaan laajennusosia, jotta nykymääräyksien mukaiset  
vikavirtasuojaukset saadaan lisättyä lähtöihin.*

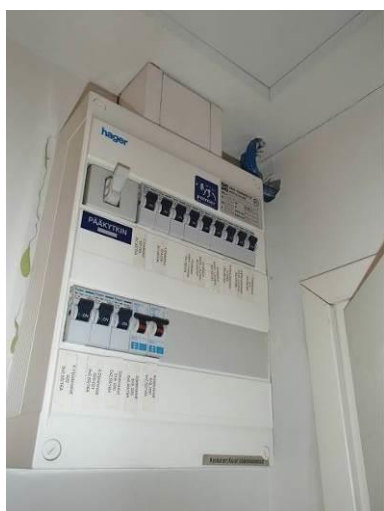
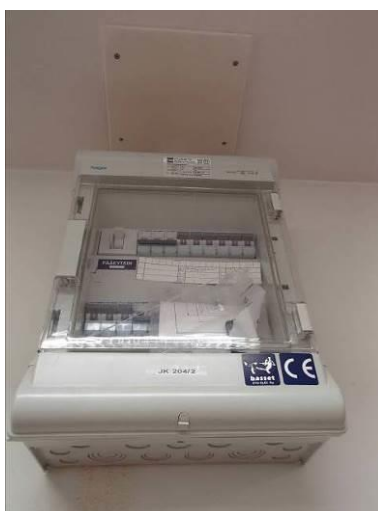
*Osa ryhmäkeskuksista on uusittu vuoden 1994 jälkeen ja varustettu johdonsuoja-automaateilla.*

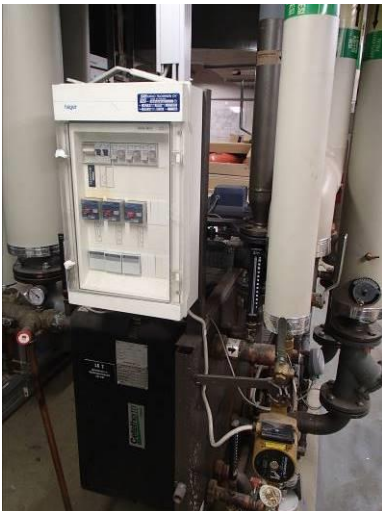
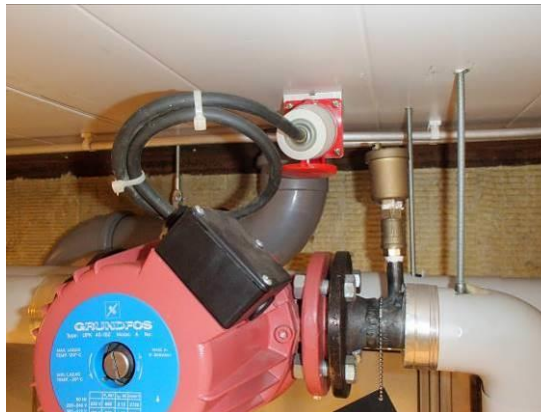
*Laitteistojen sähköistys on pääosin hyvässä kunnossa.*

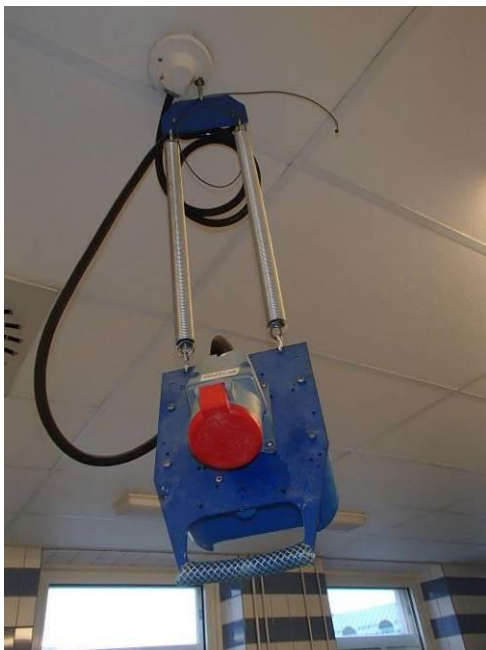
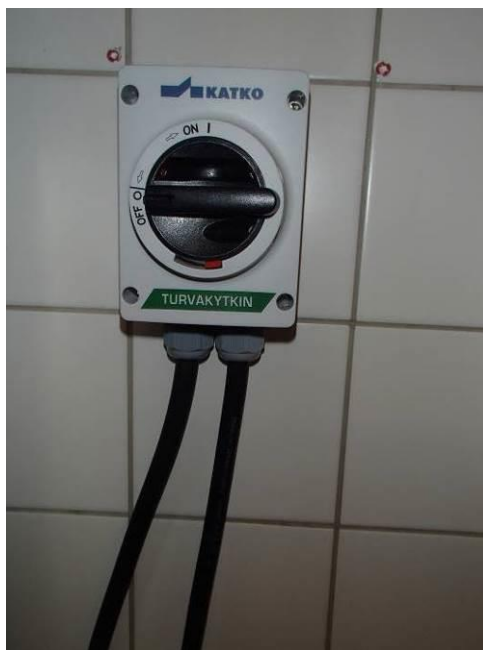
*Sähkönliitäntäjärjestelmät ovat pääosin hyvässä kunnossa vikavirtasuojauksien puuttumista lukuun ottamatta. Rikkoontuneita pistorasioita tai rikkoontuneita liitäntöjä ei kartoituksessa havaittu.*

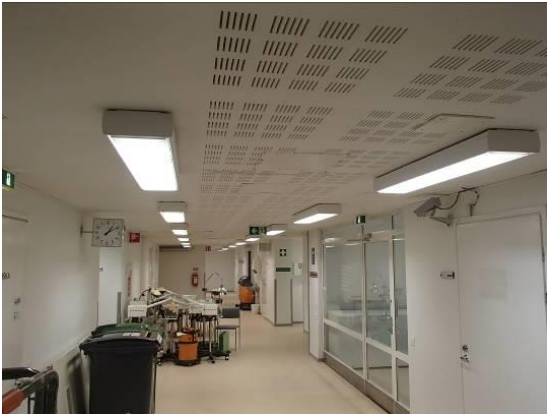
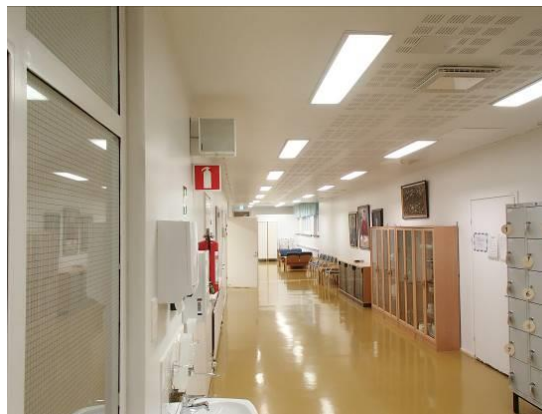
*Valaistusjärjestelmät ovat pääosin tyydyttävässä / hyvässä kunnossa.*

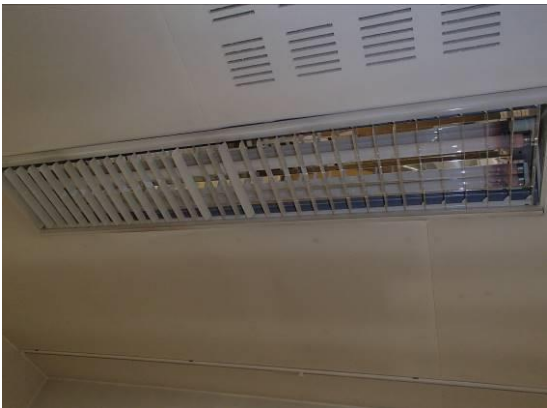
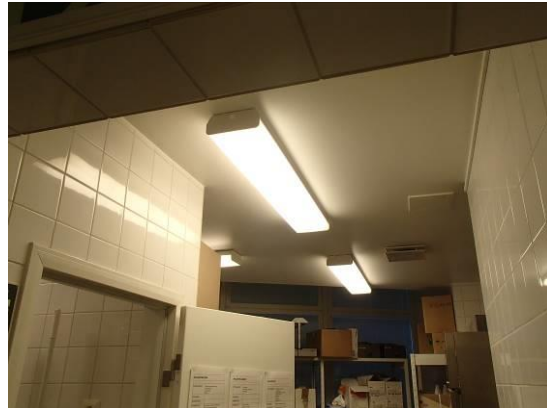
*Rakennuksen valaisimista pääosa on tyypiltään loisteputkivalaisimia. Näiden uusiminen tilakokonaisuuksittain energiaystävällisemmiksi led-valaisimiksi on suositeltavaa.*

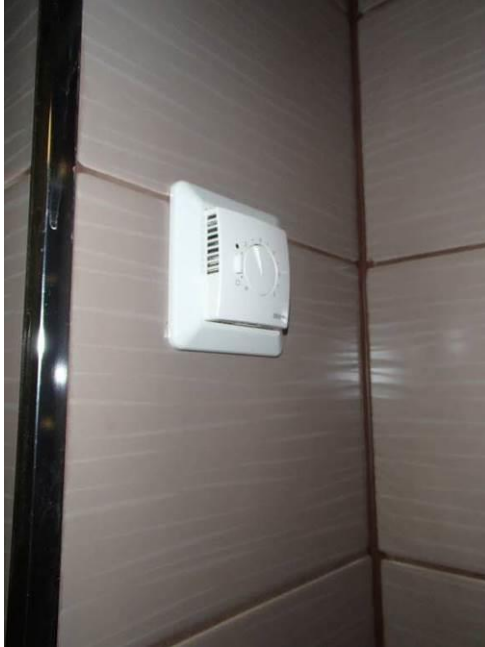
*Opetustilojen pesuhuonetilassa on sähköinen lattialämmitys.*

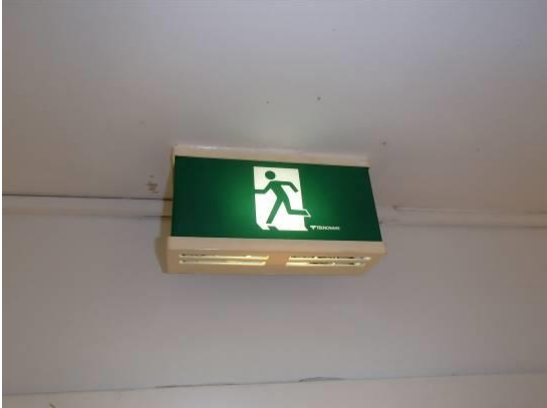
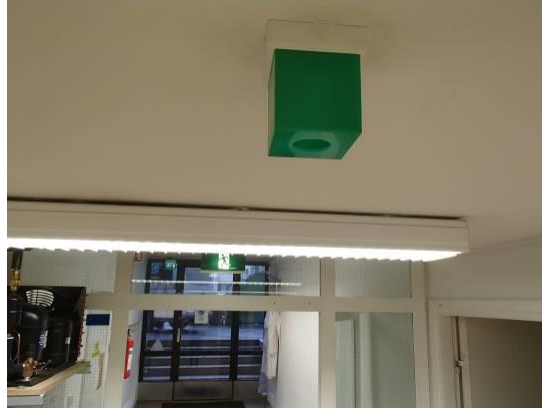
*Turvavalaistusjärjestelmä on pääosin tyydyttävässä kunnossa.*

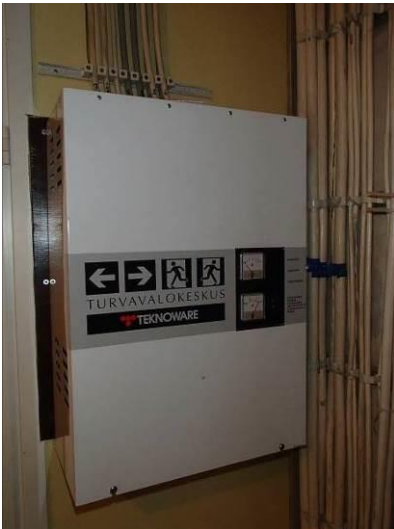
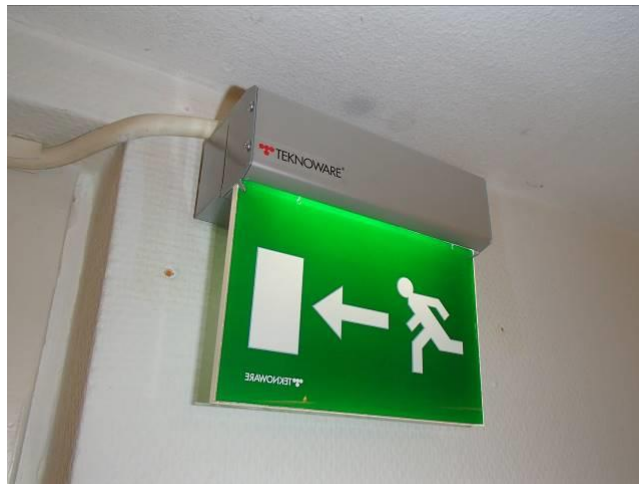
*Turvavalaistusjärjestelmän kaapelointeja ei ole tehty palonkestävillä kaapeleilla.*

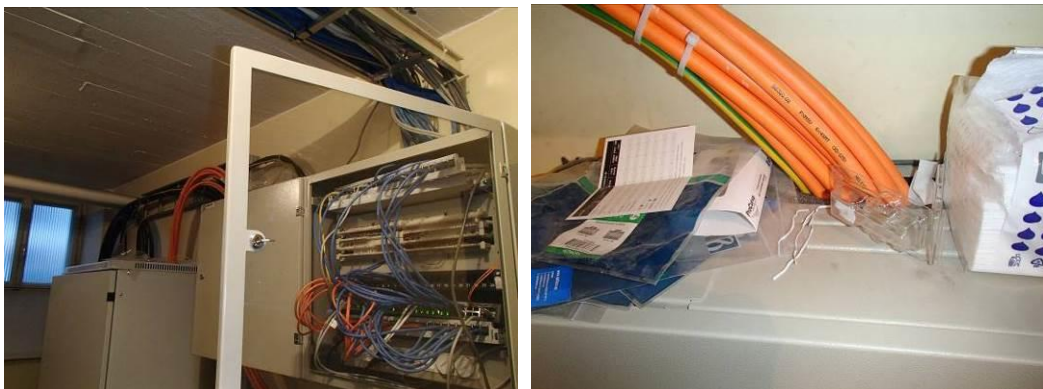
*Kiinteistö on liitetty teleoperaattorin verkkoon valokuidulla.  
Järjestelmän kuitupääte on kellarikerroksen vanhassa pääkeskuksessa tila 068.*

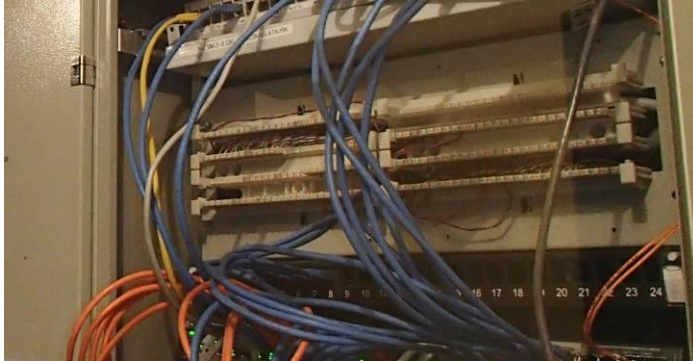
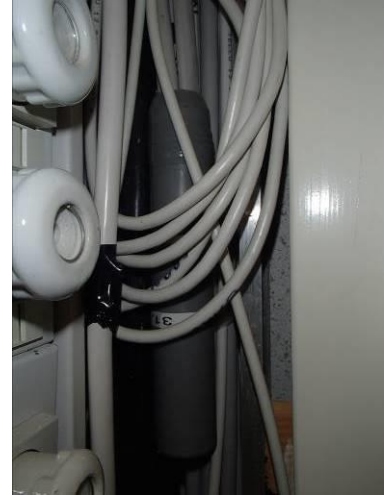
*Puhelinjärjestelmän kytkentäpisteitä oli vielä mm. ryhmäkeskuseroissa. Vanhoja puhelinpiistorasioita on ollut käytössä lähinnä toimistojen ja opetustilojen johtokanavissa.*

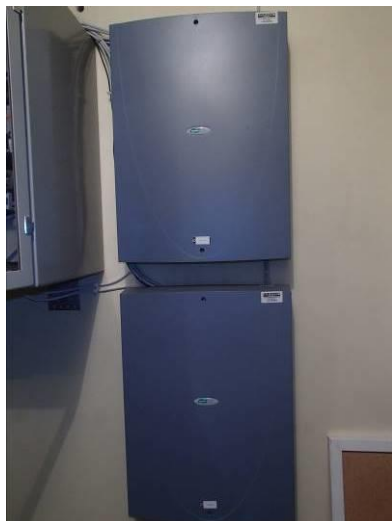
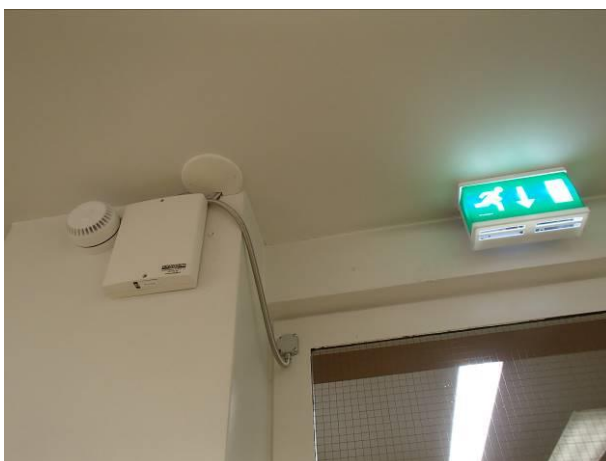
*Kiinteistössä on käytössä kulunvalvontajärjestelmä.*

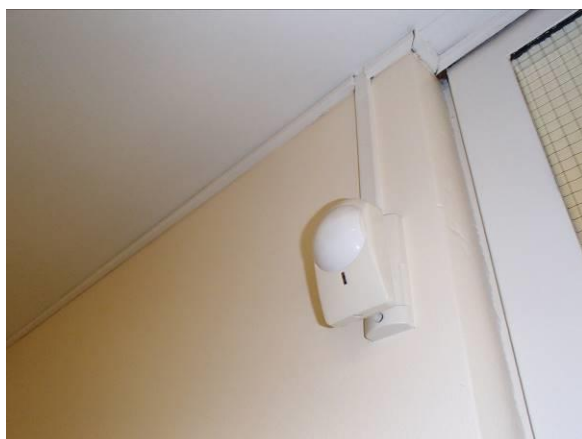
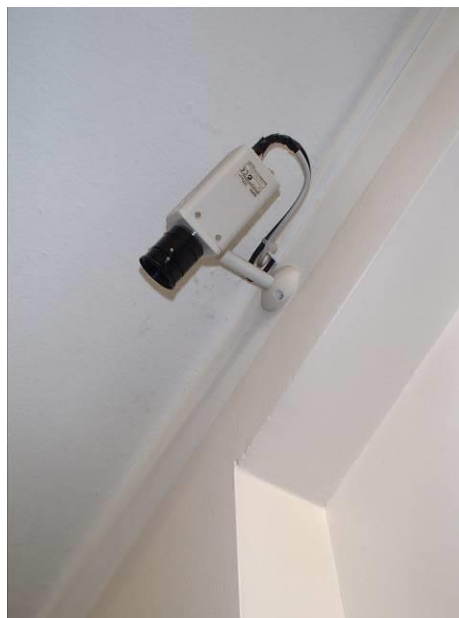
*Kiinteistössä on käytössä rikosilmoitusjärjestelmä ja kameravalvontajärjestelmä.*

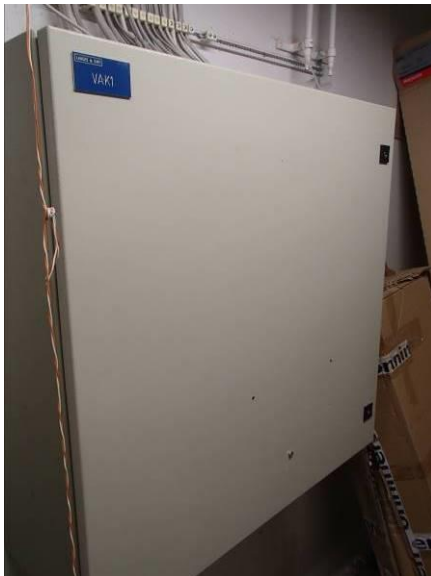
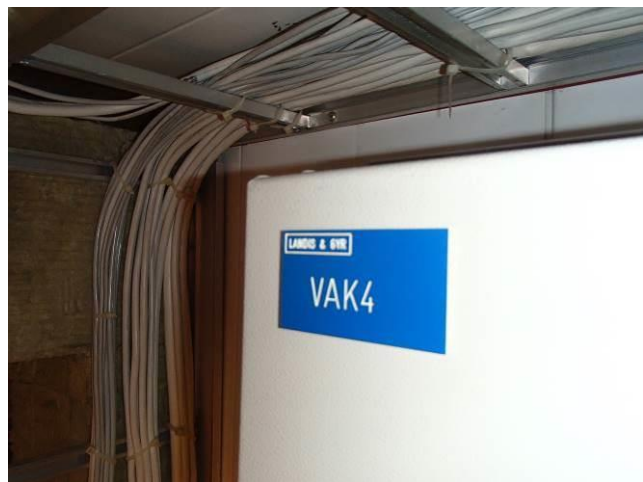
*Rakennusautomaatiojärjestelmä on tyydyttävässä kunnossa.*
