**Y<sup>Y</sup>TERIN SANTOJEN**  
**LUONNONHOITOTOIMENPITEIDEN**  
**SEURANTARAPORTTI 2022**  
**ANTTI MÄKELÄ**

**PORIN KAUPUNKI**  
**ELINVOIMA- JA YMPÄRISTÖTOIMIALA**  
**SUUNNITTELU JA KEHITTÄMISYKSIKÖ**

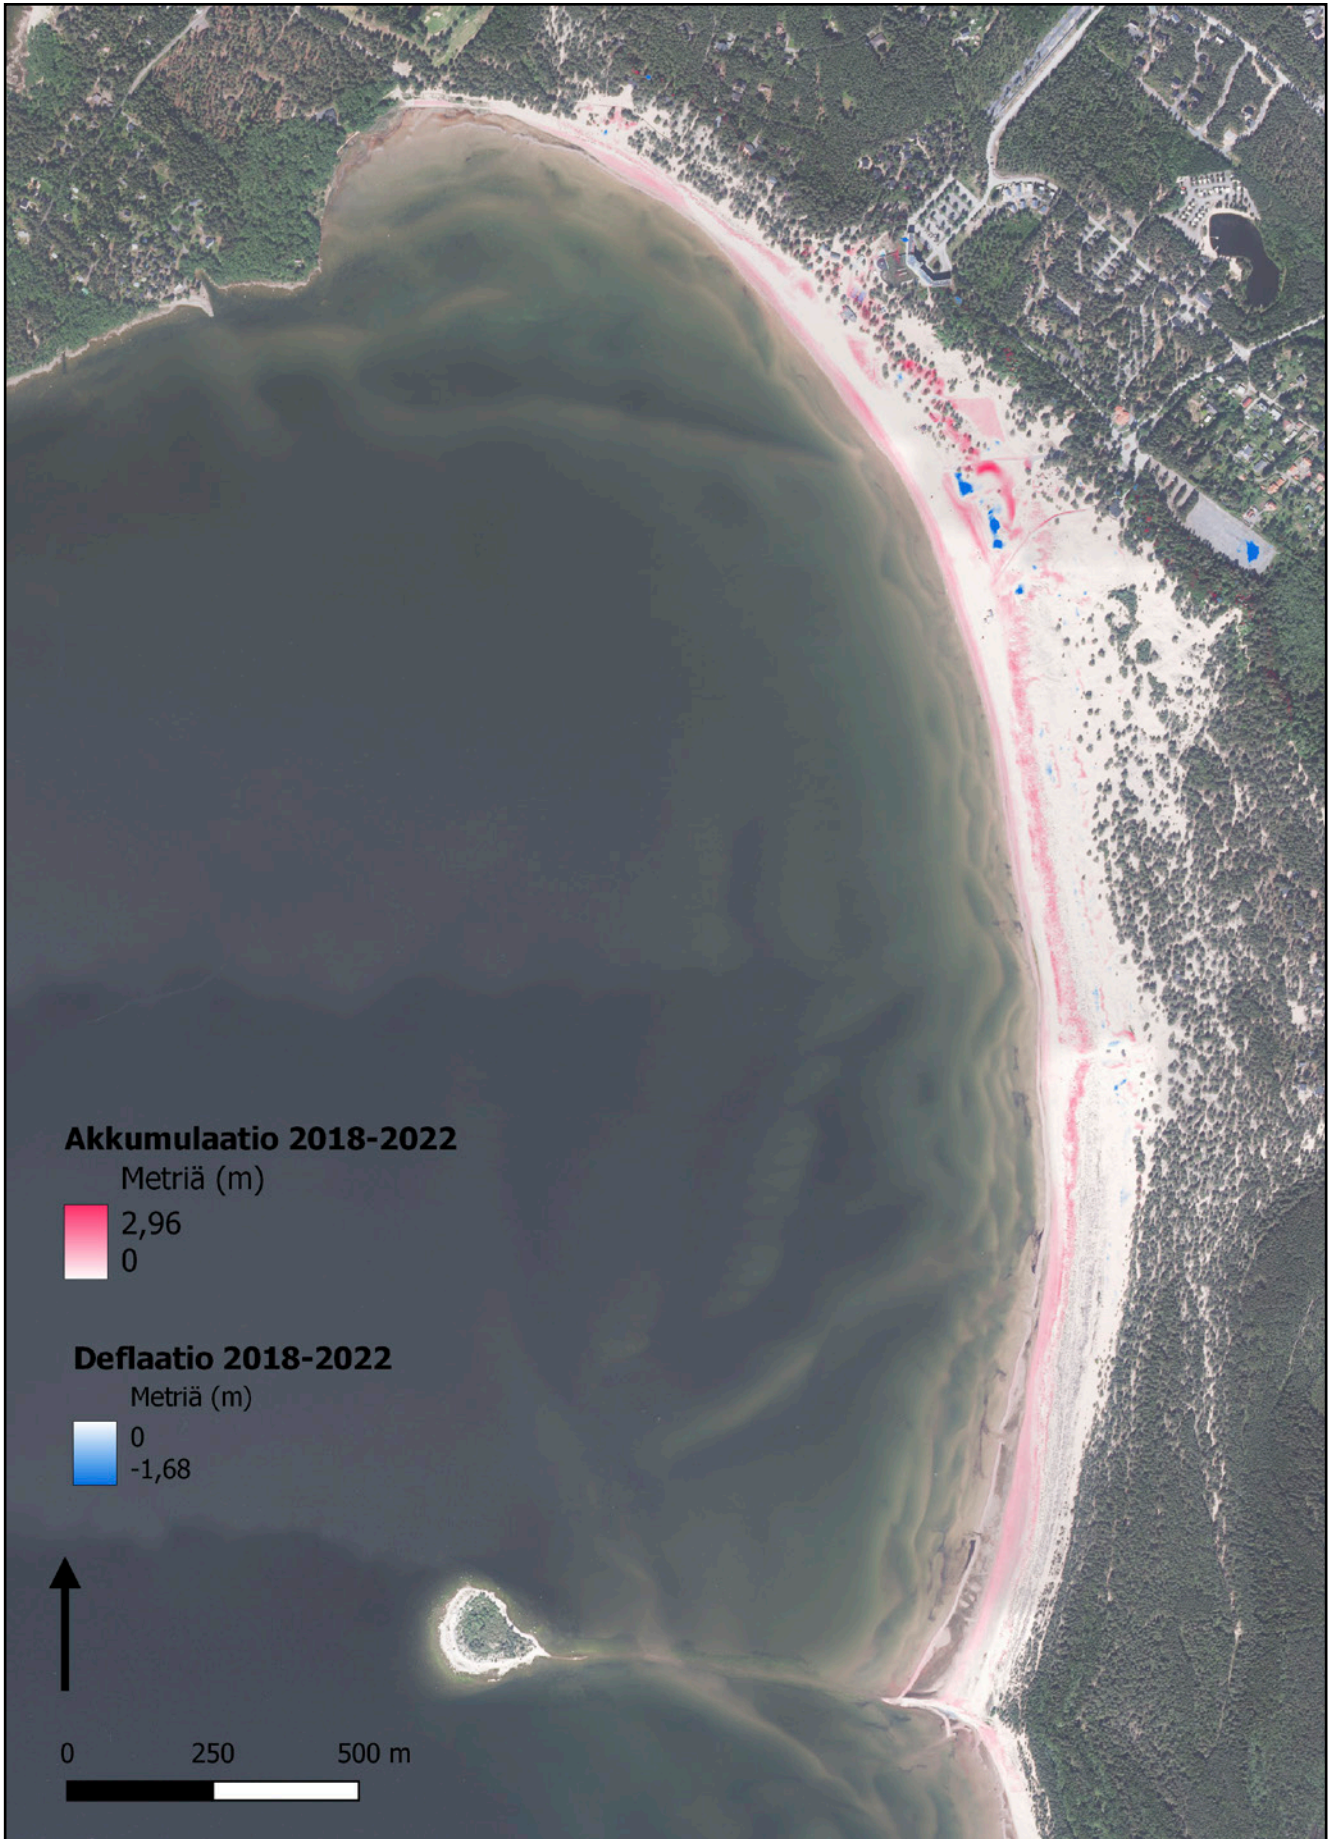
Yyterissä rannan topografia muuttuu etelästä pohjoiseen rannan sedimenttibudjetin mukaisesti. Santojen eteläosissa sedimenttibudjetti on voimakkaan positiivinen, joka on johtanut useiden matalien perättäisten dyynien syntyyn. Santojen keskiosassa sedimenttibudjetti on positiivinen, mutta kuitenkin pienempi kuin etelässä. Rannan siirtymän ollessa eteläosia hitaampaa on kehitys johtanut korkeampien, mutta lukumäärältään vähäisempien dyynivallien syntyyn. Santojen pohjoisosassa sedimenttibudjetti on vähäinen, joka näkyy dyynikentän hitaina muutoksina (Hellemaa 1999). Dyynissä tapahtuneita muutoksia vuosina 2008–2018 on käsitelty Yyterin santojen luonnonhoitotoimenpiteiden seurantaraportissa vuonna 2019 (Mäkelä 2019). Tässä kappaleessa Yyterin santojen topografista kehitystä on tarkasteltu maanmittauslaitoksen vuosien 2018 ja 2022 laserkeilausaineistojen avulla. Dyynit ovat kasvaneet kaikkialla Yyterin santojen alueella lukuun ottamatta uimarannan vaurioaluetta, jossa dyynin lakiosat ovat edelleen madaltuneet (kuva 1).

Kuva 1. Akkumulaatio ja deflaatioalueet vuosien 2018 ja 2022 välillä koko Yyterin santojen alueella. Akkumulaatio on ollut runsasta lähes koko rannan alueella alkio- ja esidyynivöhykkeessä. Ihmisen alulle panemaa eroosiota on tapahtunut uimarannalla ja Yyterin lomakylästä rantaan johtavan reitin varrella. Ilmakuva: Maanmittauslaitos 2022.

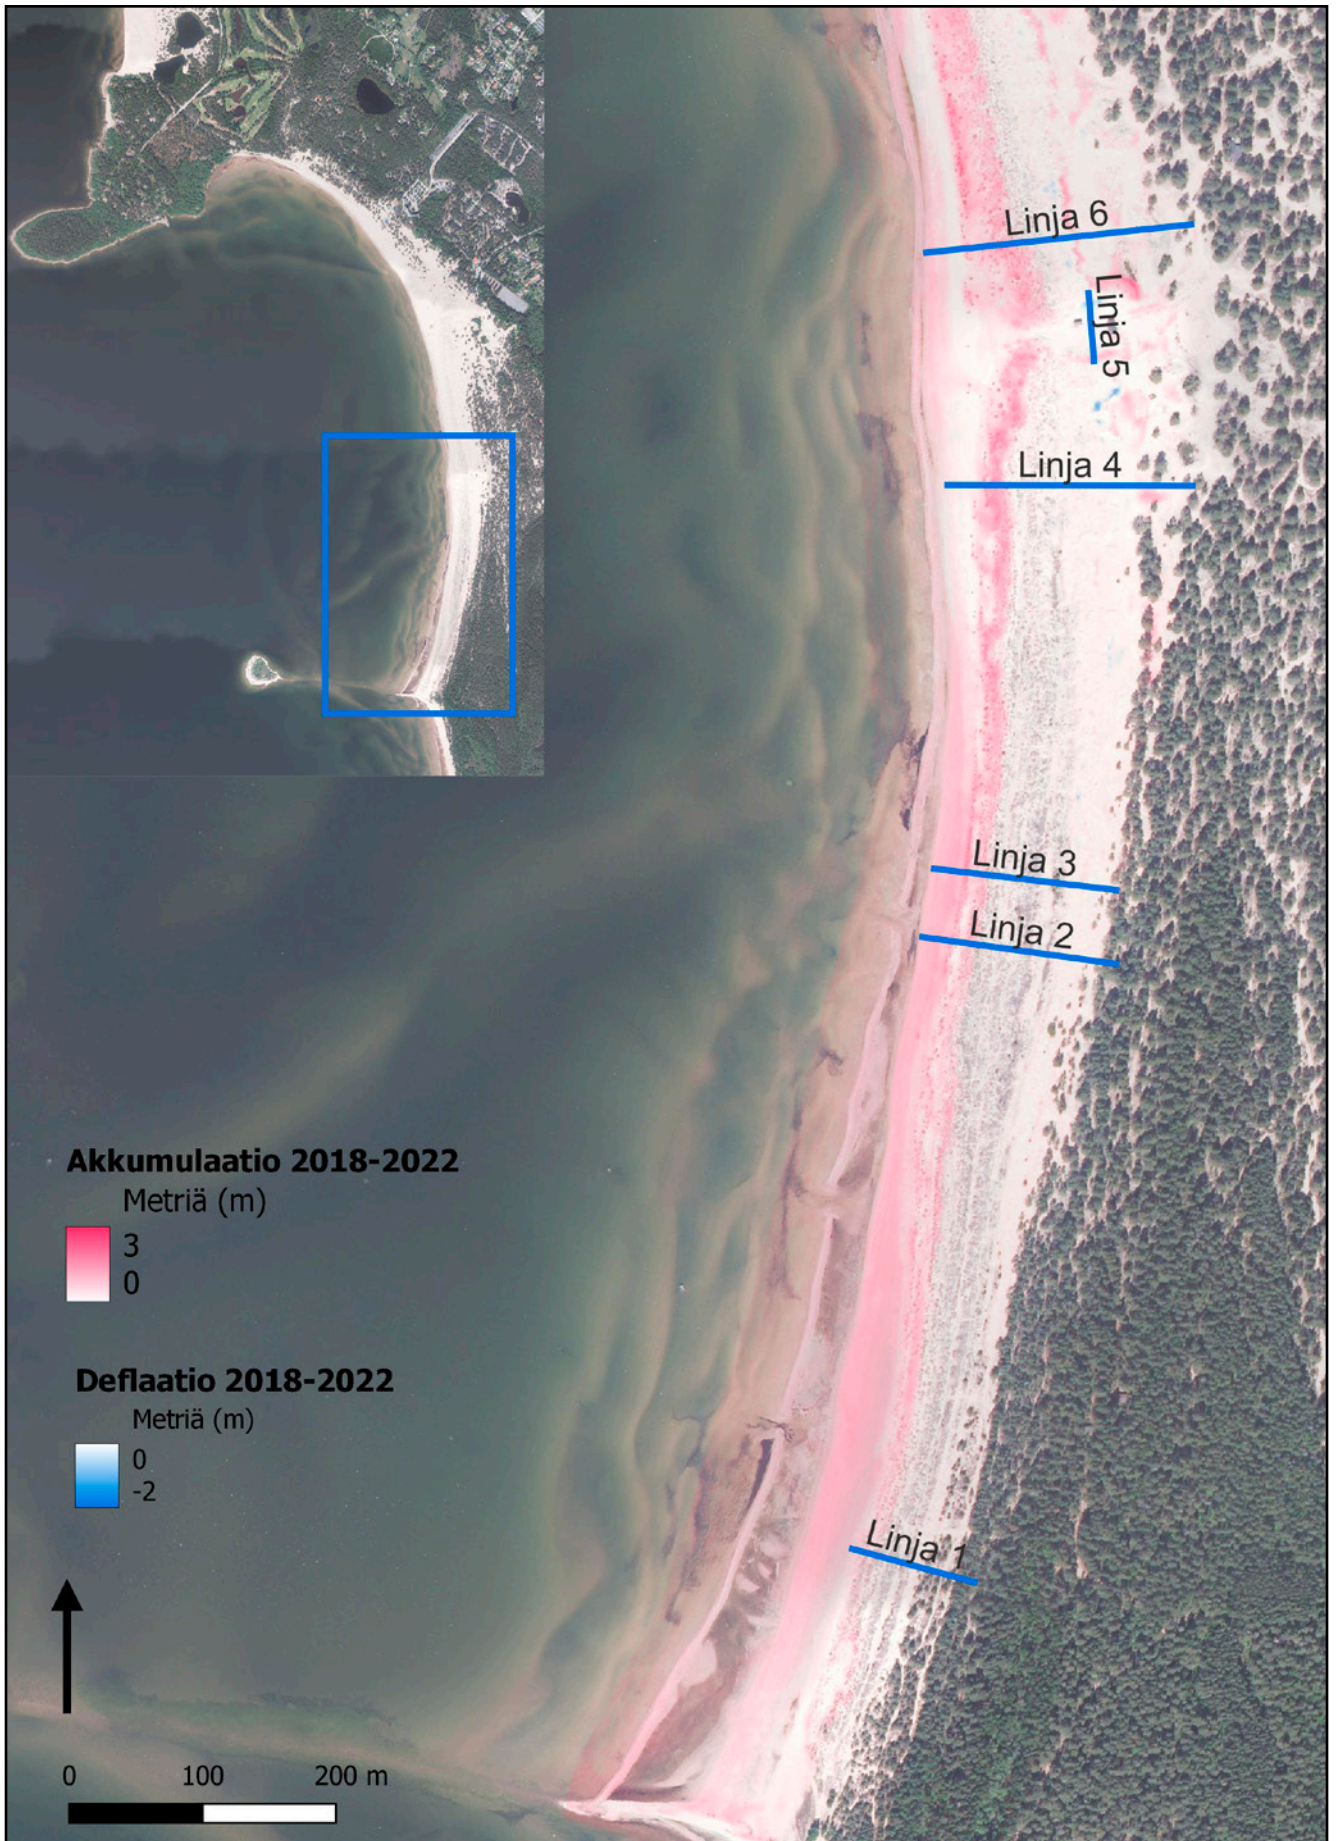
Kuva 2. Akkumulaatio ja deflaatioalueet vuosien 2018 ja 2022 välillä Yyterin santojen eteläosassa. Akkumulaatio on ollut runsasta ja alueelle on syntynyt uusi dyynivalli. Topografialinjoiden tiedot on esitetty kuvissa 5–10. Ilmakuva: Maanmittauslaitos 2022.

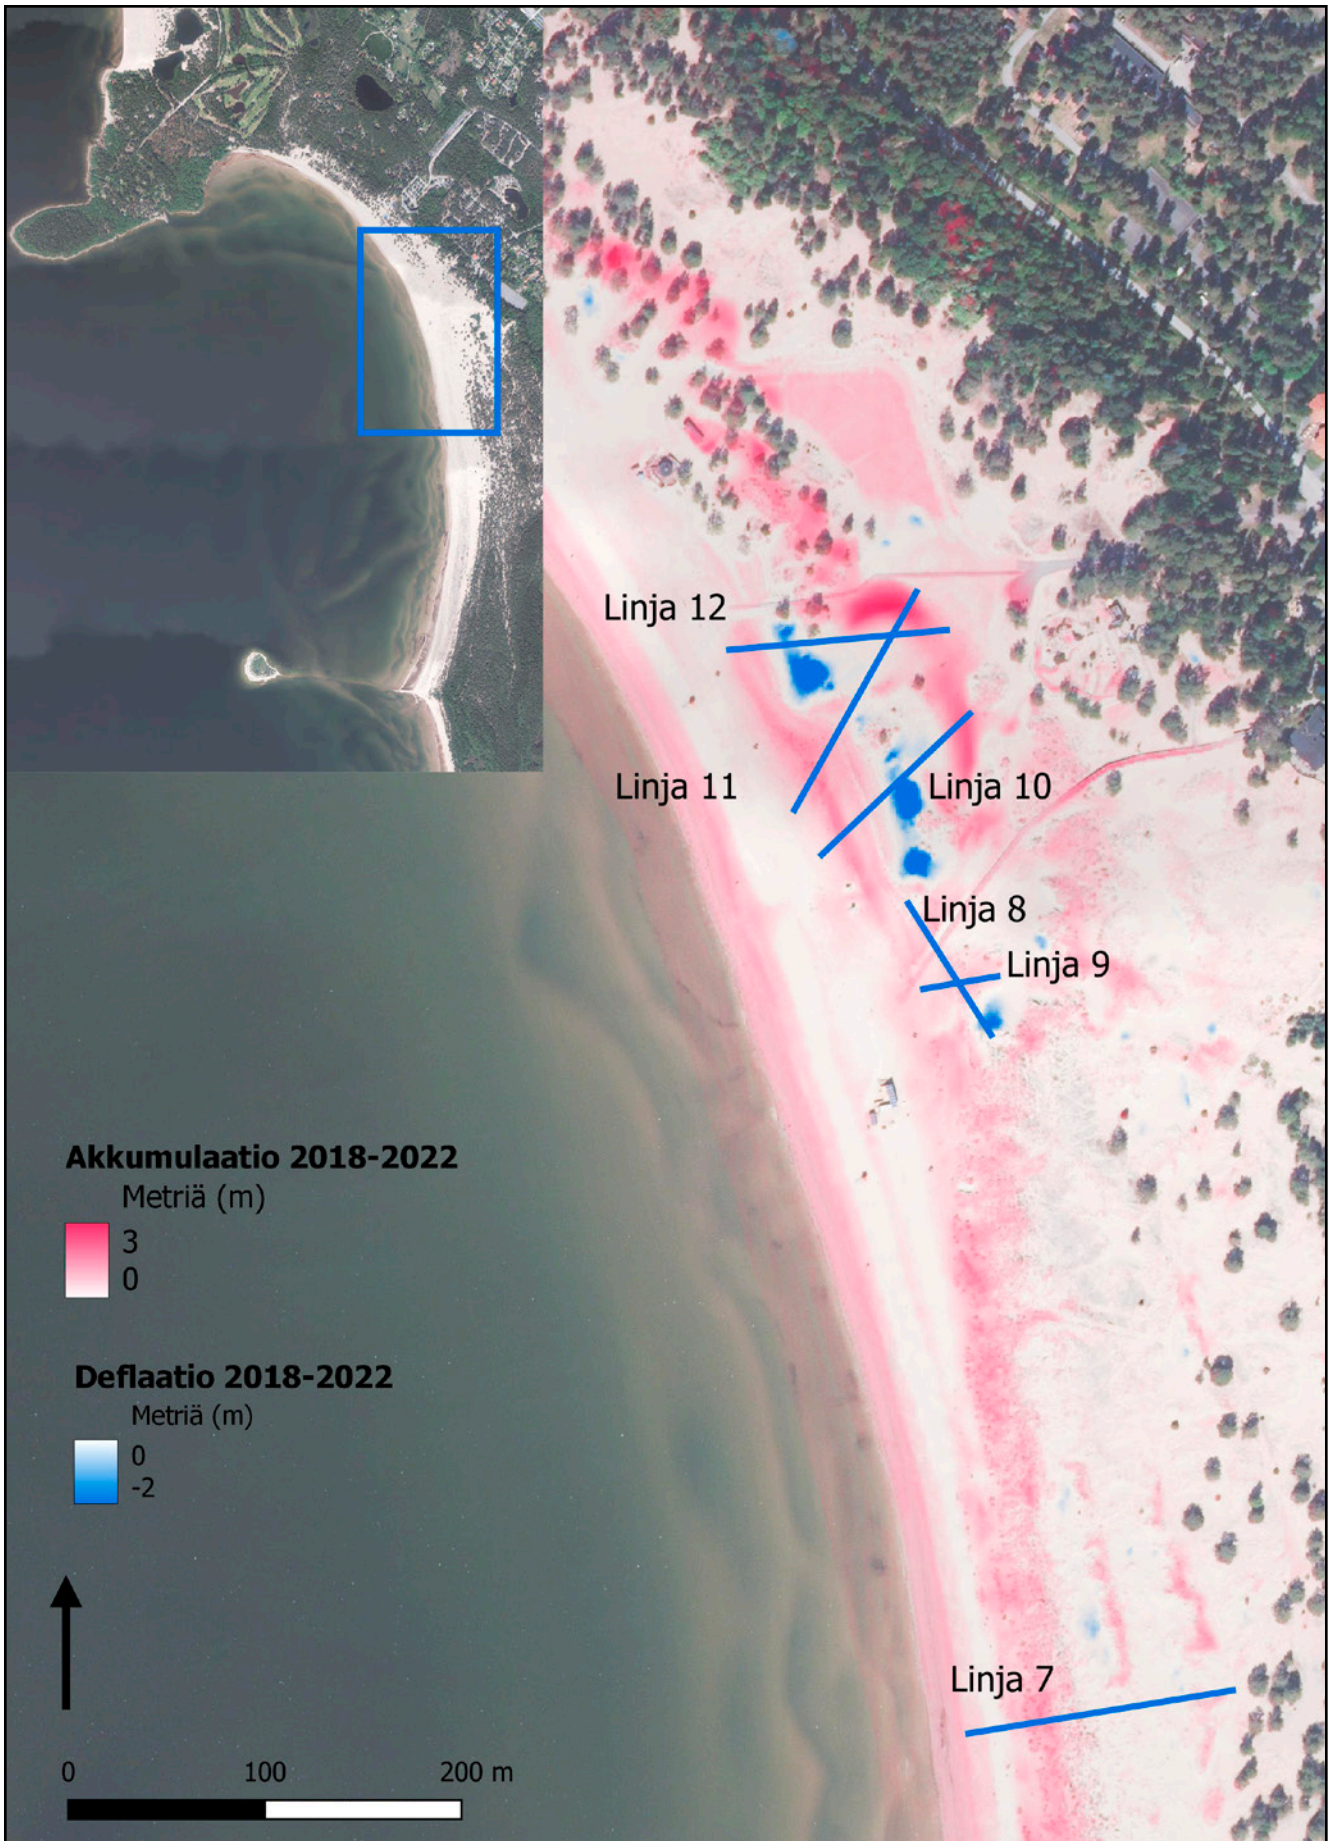
Kuva 3. Akkumulaatio ja deflaatioalueet vuosien 2018 ja 2022 välillä Yyterin santojen keskiosassa. Akkumulaatio on ollut runsasta alueen eteläosassa ja yhtenäisen dyynivallin korkeus on kasvanut parhaimmillaan 1,5 metriä. Lisäksi dyynivallin eteen on syntynyt runsaasti uusia alkiodyynyjä. Uimarannan alueella eroosio on jatkunut runsaana dyynin lakiosissa. Luonnonhoitotoimenpiteiden seurauksena dyynin vastisuvulle ja sen eteen on kertynyt runsaasti hiekkaa. Topografialinjoiden tiedot on esitetty kuvissa 11–16. Ilmakuva: Maanmittauslaitos 2022.

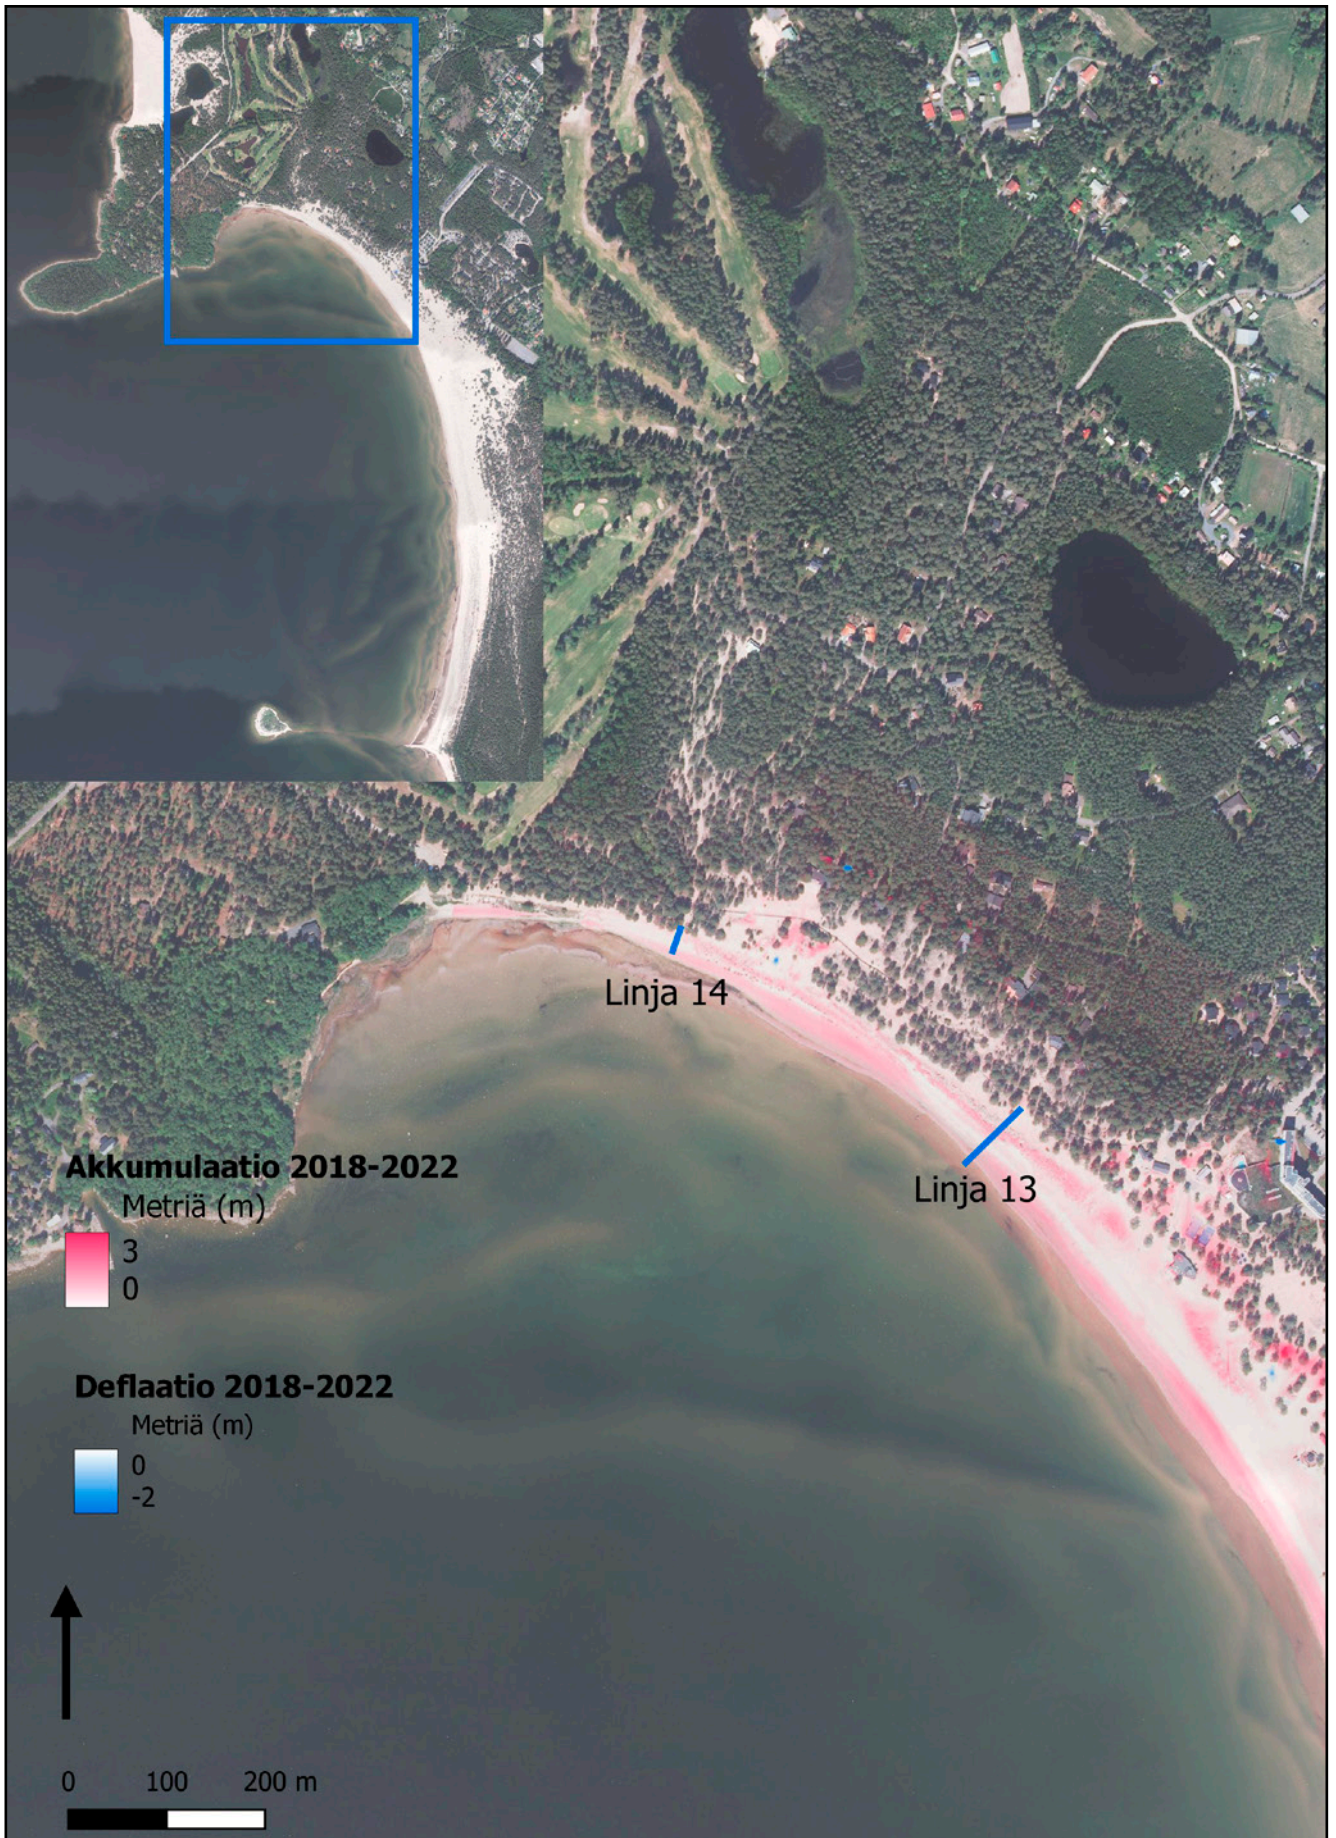
Kuva 4. Akkumulaatio ja deflaatioalueet vuosien 2018 ja 2022 välillä Yyterin santojen pohjoisosassa. Akkumulaatio on ollut kohtalaista hotellin pohjoispuolella, jossa dyynivalli on kasvanut korkeutta. Topografialinjoiden tiedot on esitetty kuvissa 17 ja 18. Ilmakuva: Maanmittauslaitos 2022.

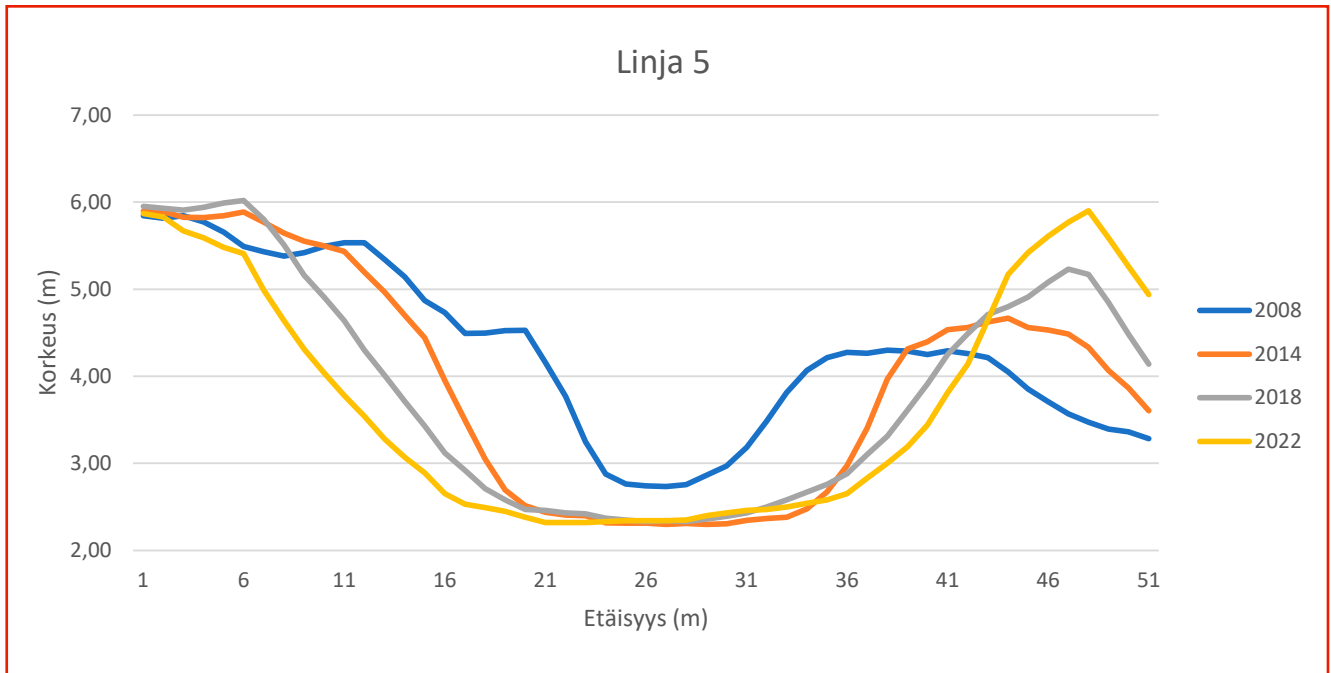
Kuva 9. Yyterin lomakylästä rannalle kulkeva reitti on laajentunut eroosion seurauksena noin 20 metriä vuosien 2008 ja 2018 välillä. Laajentuminen on jatkunut edelleen vuosien 2018–2022 välillä. Linjan sijainti on esitetty kuvassa 2.

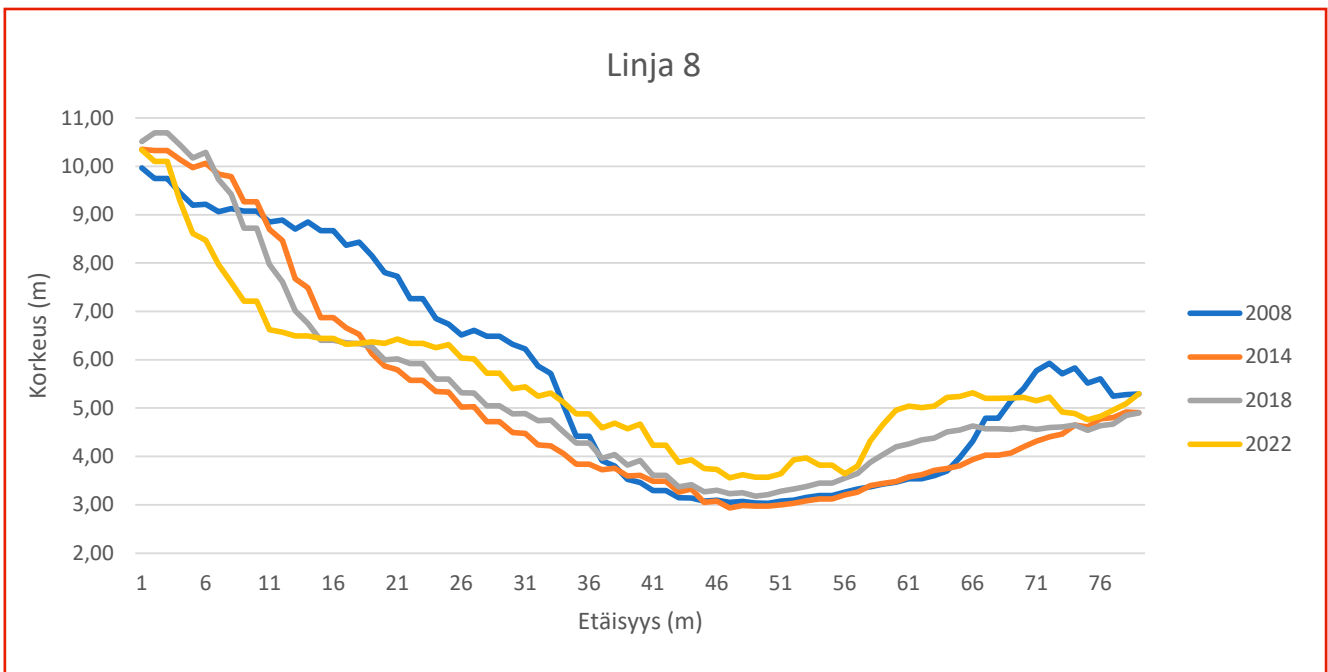
Kuva 12. Esidyynissä oleva aukko on laajentunut merkittävästi vuoden 2008 tasosta. Tuulialdoilla ja rantavehjän istutuksilla on saatu eroosio pysähtymään ja dyyniä kasvatettua sitten vuoden 2014, jolloin ensimmäiset aidat asennettiin. Eroosio on jatkunut voimakkaana profiilin alkupäässä. Profiilin eteläpää on kuvaajassa oikealla. Linjan sijainti on esitetty kuvassa 3.

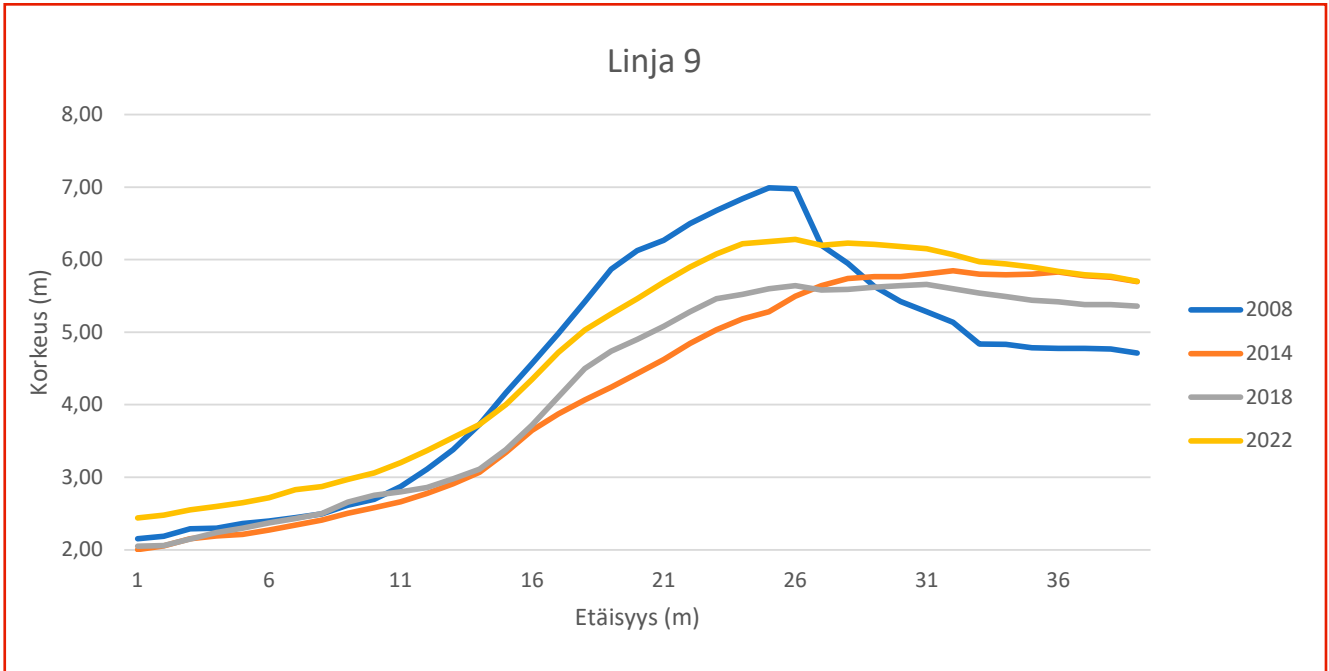
Kuva 13. Linjan kohdalla dyynin profiili on madaltunut ja loiventunut vastasivultaan merkittävästi sitten vuoden 2008. Tuulilaitojen vaikutus näkyy kohonneena dyynin profiilina vuosien 2014 ja 2018 välillä linjan keskivaiheilla. Seurantajaksolla 2020–2022 dyyni on kasvanut tuulilaitojen ja rantavehnan ansiosta merkittävästi, jopa lähellä vuoden 2008 tasoa. Linjan sijainti on esitetty kuvassa 3.

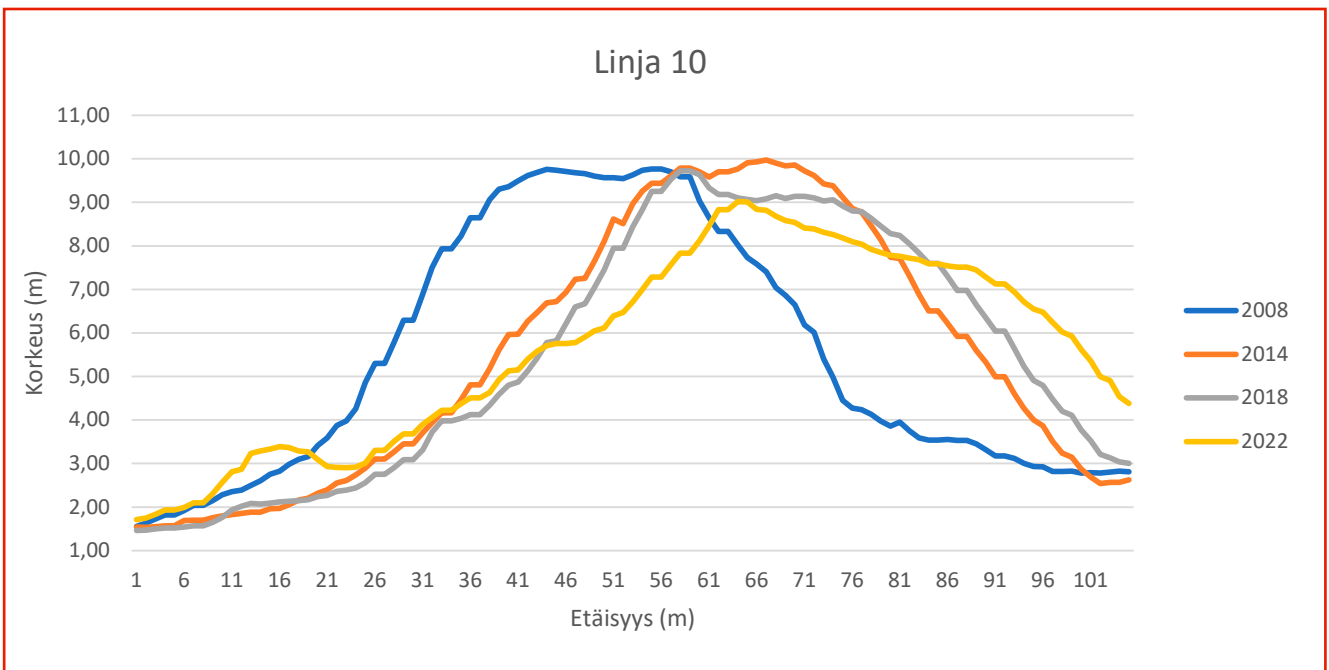
Kuva 14. Eroosio on linjan kohdalla ollut dyynin vastasivulla suurta. Eroditun hiekka on kasaantunut dyynin suojasivulle. Enimmillään hiekkaa on lähtenyt liikkeelle yli 5 metrin paksuudelta. Alkiodyynivyöhykkeeseen tehdyt rantavehnäistutukset näkyvät linjan alussa noin 10 metrin kohdalla dyyniprofiilin merkittävänä kasvuna. Linjan sijainti on esitetty kuvassa 3.

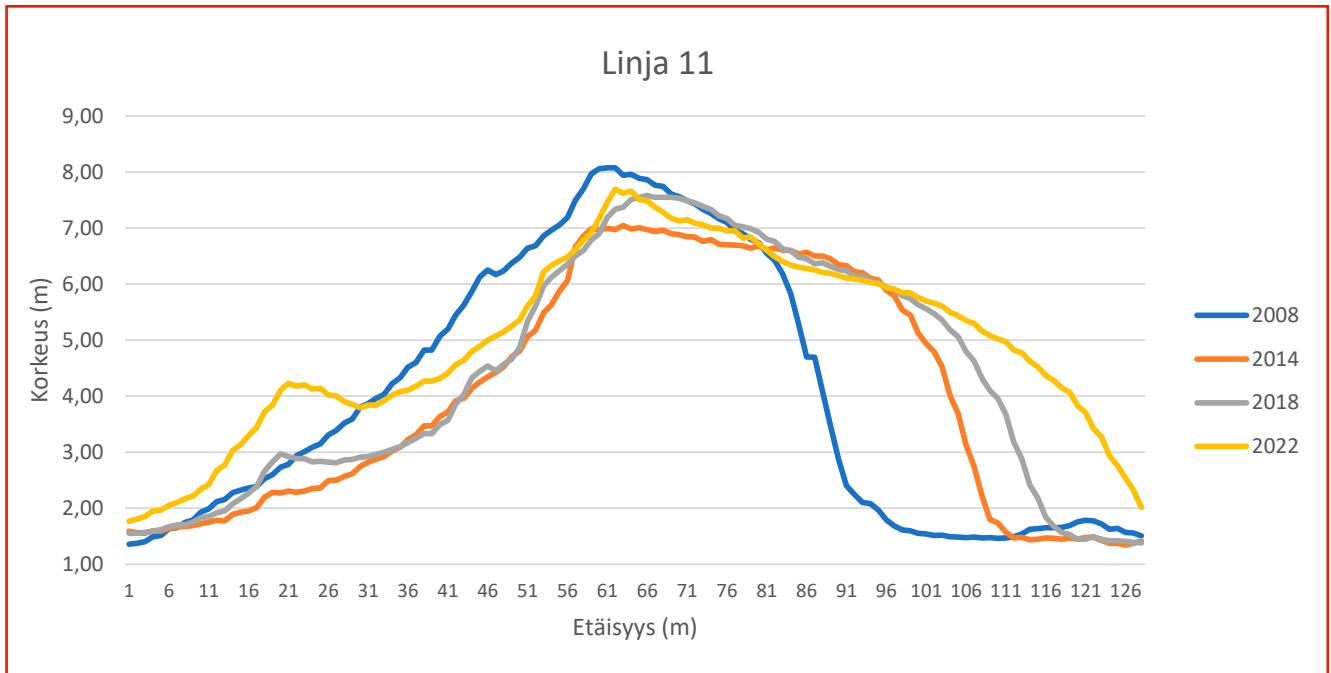
Kuva 15. Eroosio on ollut voimakasta dyynin vastasivulla vuoden 2008 jälkeen. Luonnonhoitotoimenpiteet näkyvät hiekan akkumulaationa profileissa alkiodyynivyöhykkeessä noin 20 metrin kohdalla sekä dyynin vastasivulla ja laella, joissa lähestytään jo vuoden 2008 tasoa. Linjan sijainti on esitetty kuvassa 3.

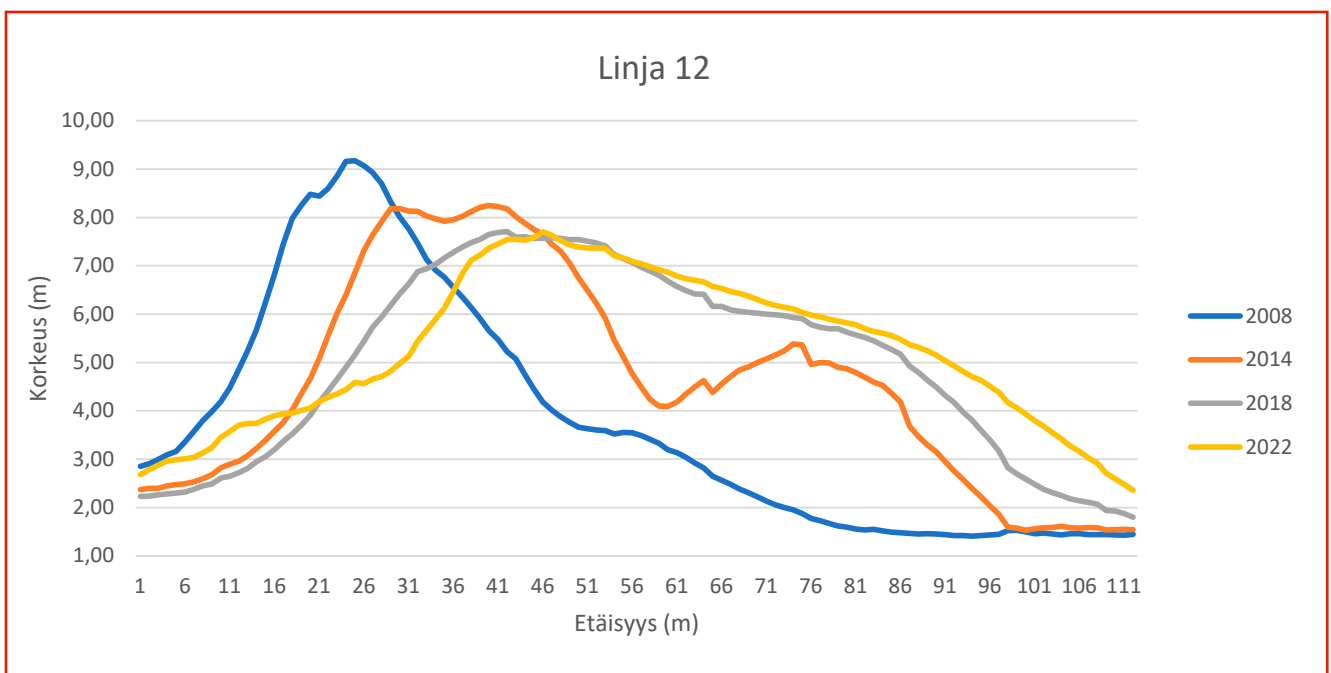
Kuva 16. Linjan kohdalle kohdistettiin ensimmäiset hoitotoimenpiteet vasta vuonna 2019. Dyynin laella oli säilynyt kohtalaisen hyvä kasvipeite tähän asti ja hoitotarpeet oli kohdennettu muille akuutimmin hoitotoimenpiteitä tarvitseville alueille. Eroosio oli kuitenkin alkuun päästyään maastohavaintojen perusteella todella nopeaa. Hoitotoimenpiteiden vaikutus on alkanut näkyä profiilin alkupäässä, vaikka eroosio dyynin laella on edelleen nopeaa. Linjan sijainti on esitetty kuvassa 3.

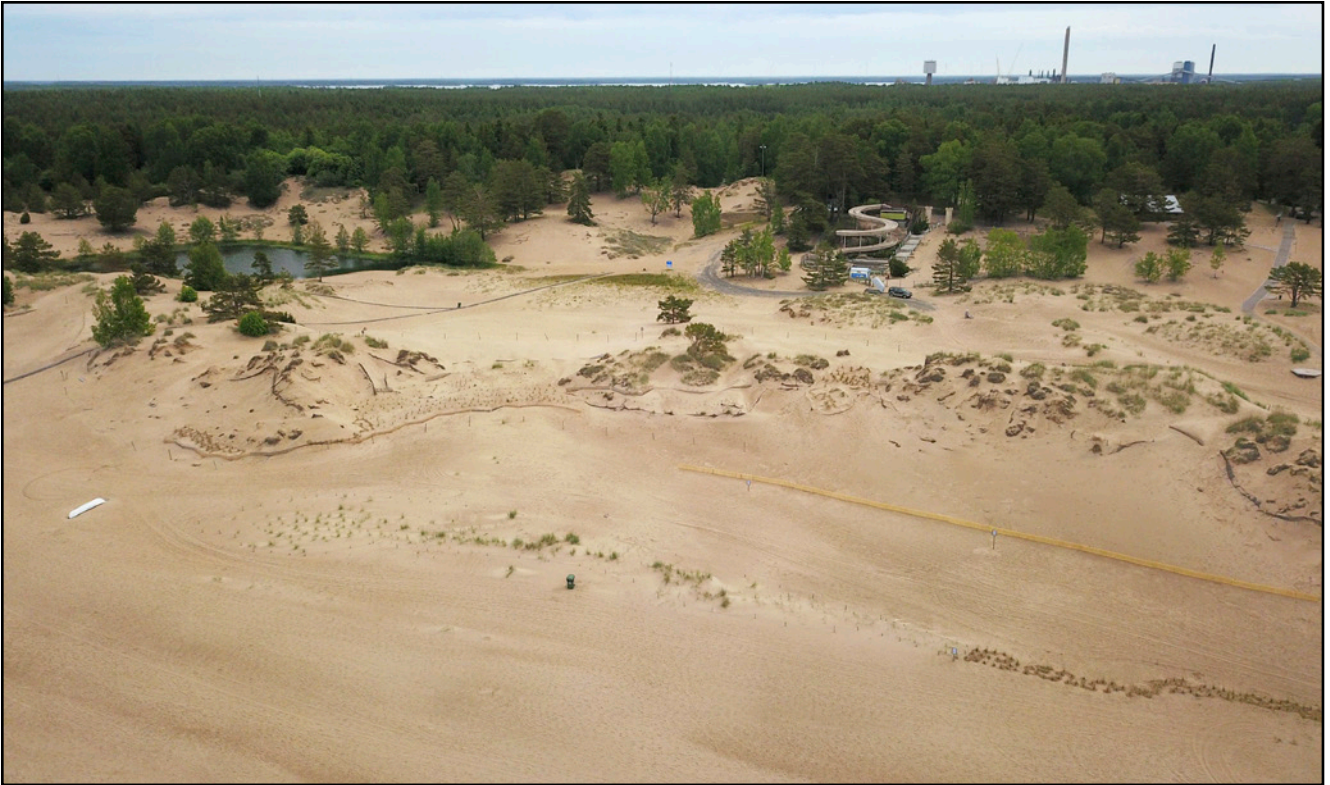
Kuva 26. Vuonna 2017 asennettiin ensimmäinen pitkä tuuliaita esidyynin edustalle. Dyyнин vastasivu oli täysin paljas kasvillisuudesta. Kuva 16.6.2017.

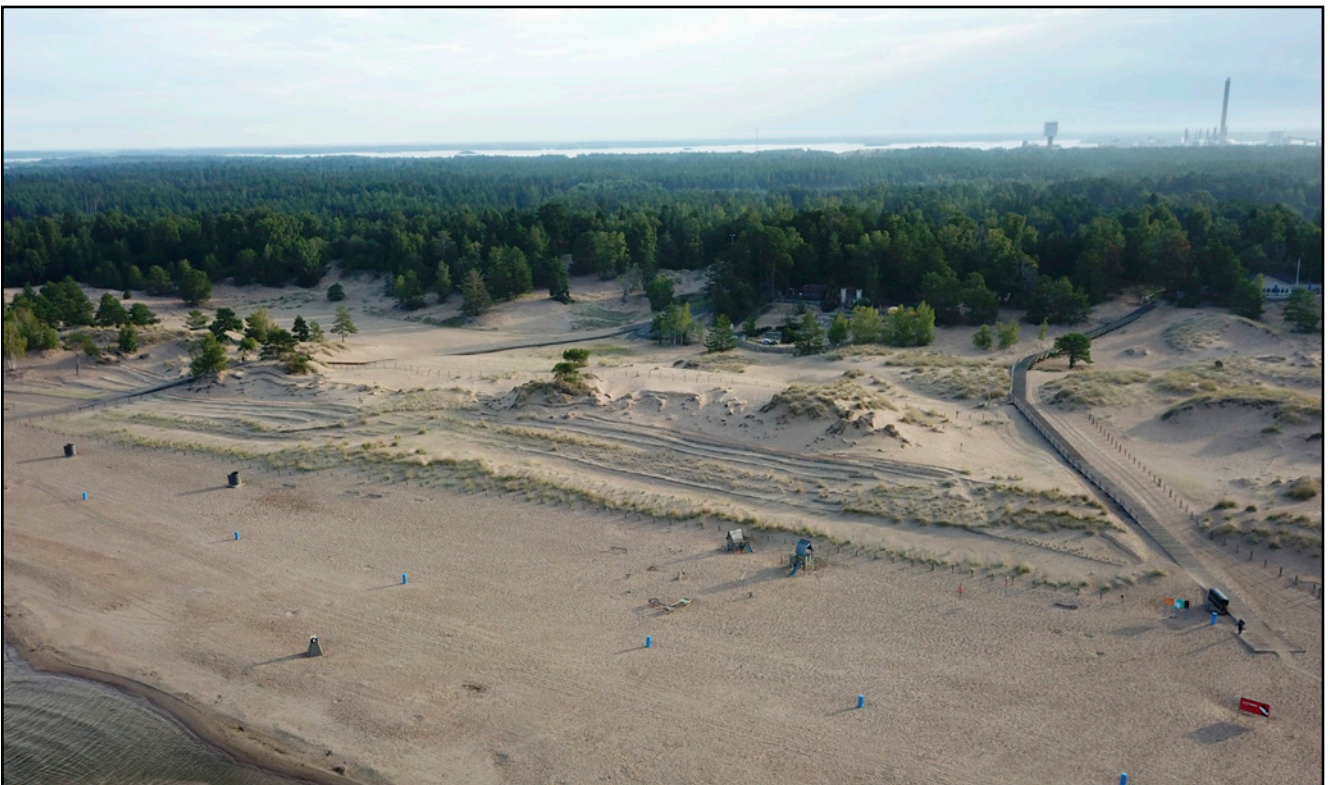
Kuva 27. Hoitotoimenpiteet ovat laajentuneet koko vaurioalueen matkalle, ja kasvillisuus on lisääntynyt selvästi vuoden 2017 tasosta (kuva 26). Kuva 18.7.2022.

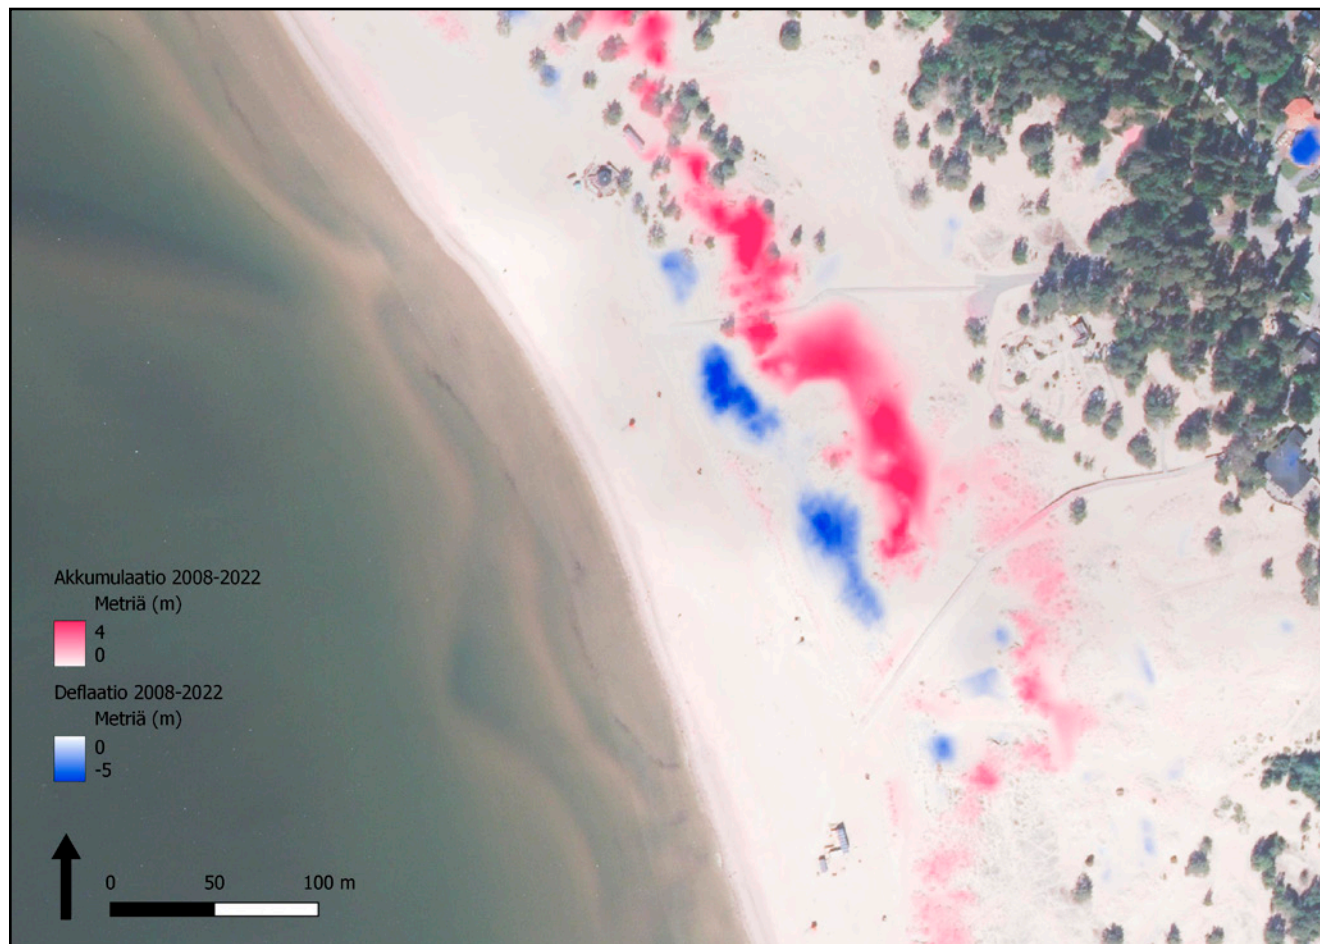
Kuva 29. Muutokset rannan topografiassa vuosien 2008 ja 2022 välillä. Eroosio on ollut runsasta esidyynin vastasivulla, josta irronnut hiekka on kasautunut dyynin suojapuolelle. Eroosio on ollut alkuvaiheessa niin nopeaa ja runsasta, että hoitotoimenpiteiden vaikutus näkyy ainoastaan eteläisemmän rannalle johtavan reitin läheisyydessä sekä alkiodyynivyöhykkeessä.

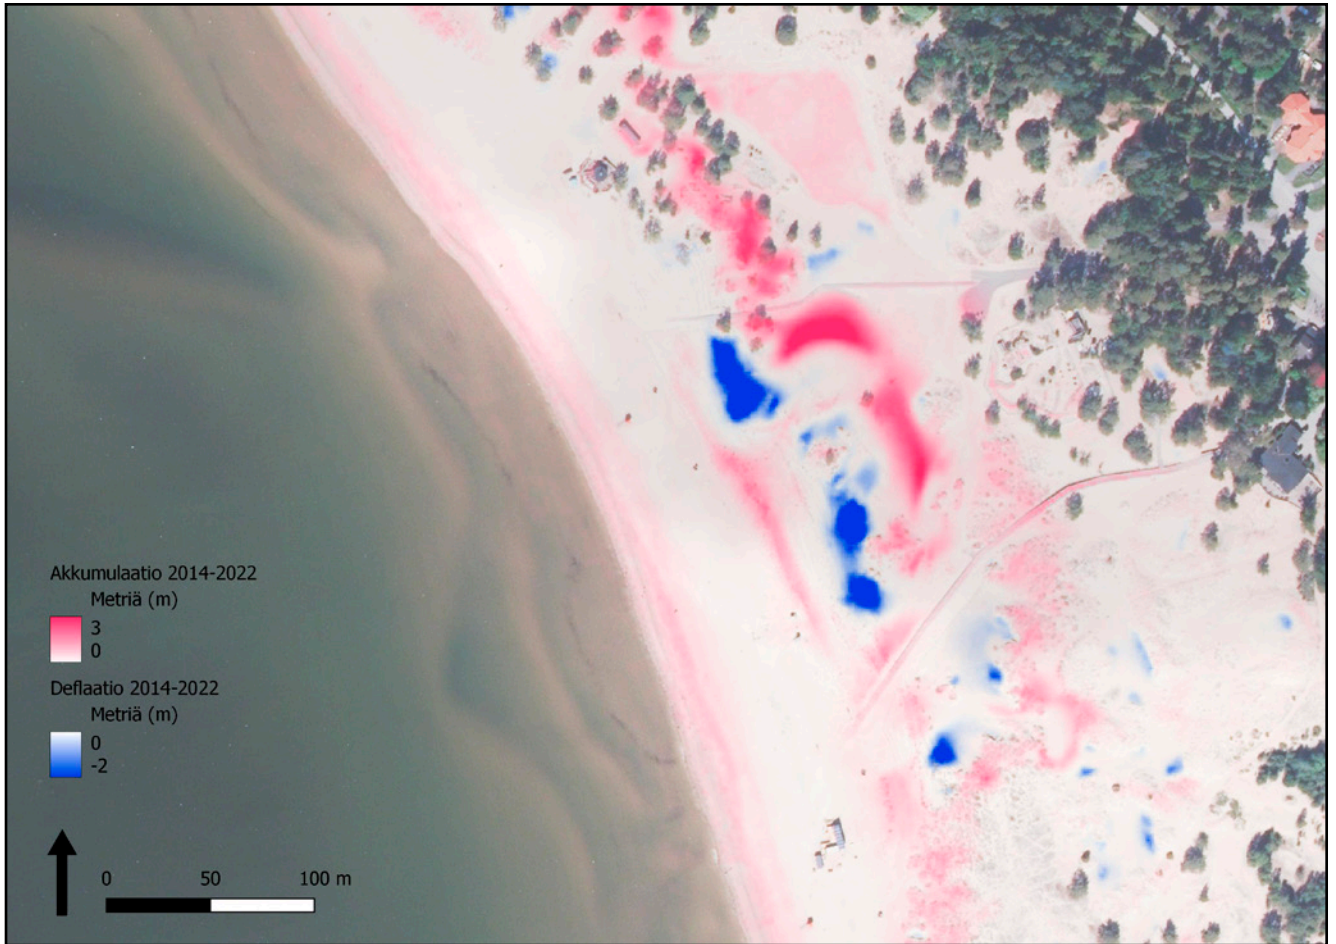
Kuva 30. Muutokset rannan topografiassa vuosien 2014 ja 2022 välillä, eli hoitotoimenpiteiden aloittamisen ja nykyhetken välillä. Hoitotoimenpiteillä on saatu hiekkaa kertymään alkiodynivöhykkeeseen sekä ennallistettua eteläisemmän rannalle johtavan kulkureitin ympäristöä. Eroosio on edelleen ollut voimakasta dyynin vastasisivulla ja laella.

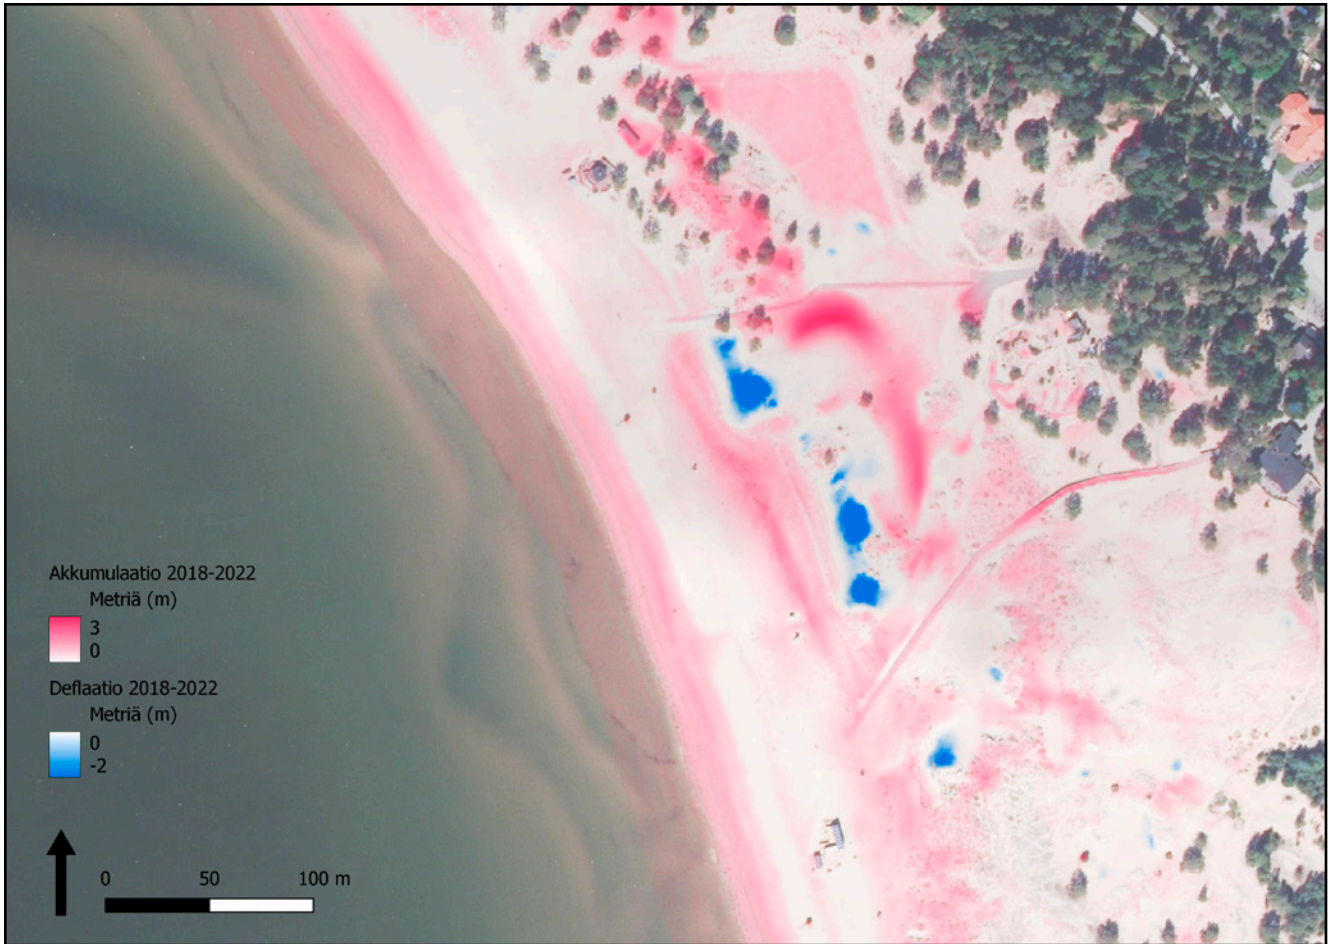
Kuva 31. Muutokset rannan topografiassa vuosien 2018 ja 2022 välillä. Viime vuosien aiempaa intensiivisempien hoitotoimenpiteiden vaikutukset näkyvät vaurioalueella merenpuoleisilla osilla laajasti. Eroosio on kuitenkin ollut edelleen runsasta dyynin vastasivulla sekä lakiosissa.
