**Y<sup>Y</sup>TERIN SANTOJEN**  
**LUONNONHOITOTOIMENPITEIDEN**  
**SEURANTARAPORTTI 2022**  
**ANTTI MÄKELÄ**

**PORIN KAUPUNKI**  
**ELINVOIMA- JA YMPÄRISTÖTOIMIALA**  
**SUUNNITTELU JA KEHITTÄMISYKSIKÖ**

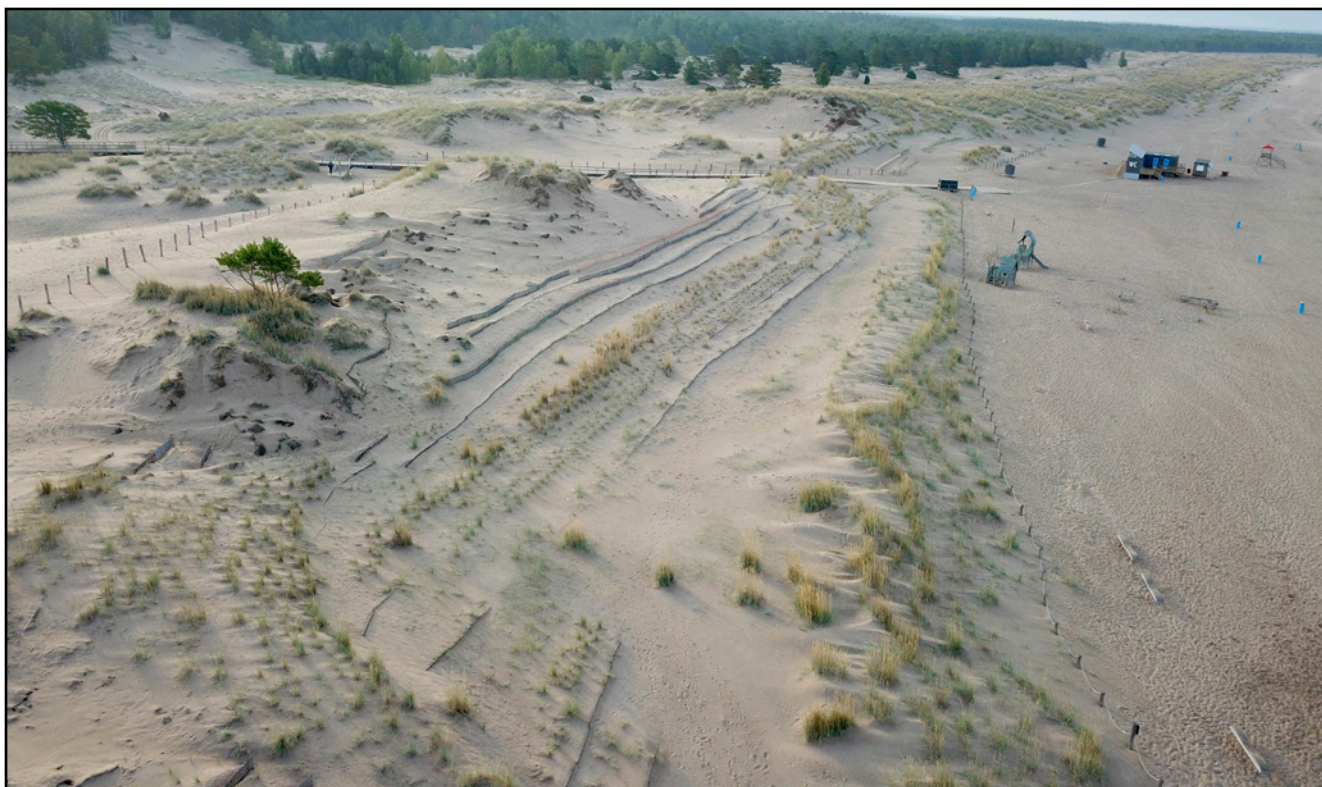
Kuva 34. Kasvipeitettä on saatu kasvatettua istutuksin alkiodynivöhykkeessä ja dyynin alaosissa. Dyynin lakiosat sen sijaan kuluvat ja kasvipeite vähenee edelleen. Kasvien istuttaminen suoraan dyynin rinteeseen tai laelle ei onnistu, vaan istutus täytyy tehdä tuuliaitojen taakse niiden stabiloitua dyynin pinnan. Kuva 18.8.2022.

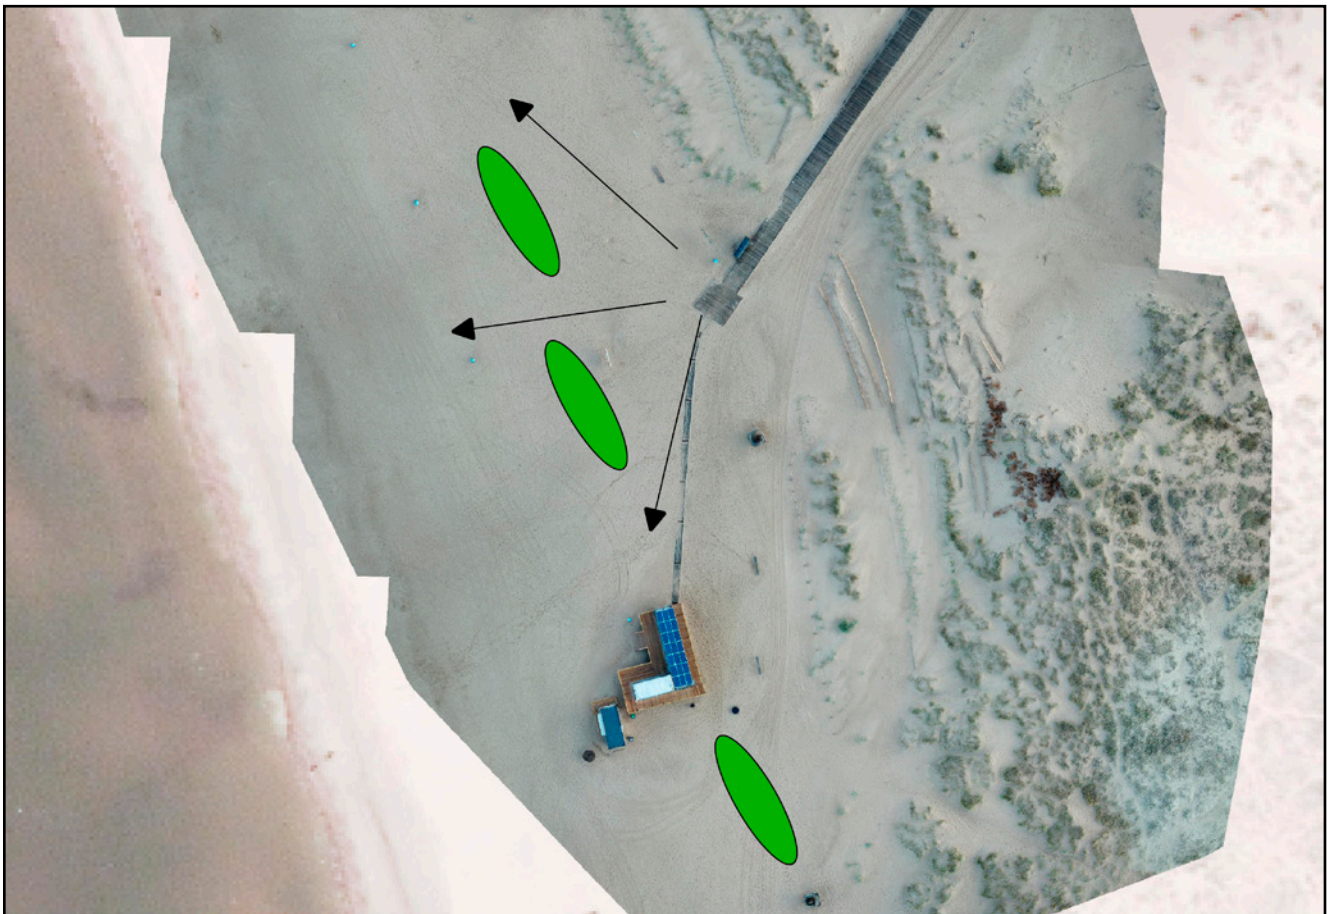
Kuva 35. Ilmakuvan vihreät alueet kuvaavat istutettavia rantavehnealueita, joihin ajan kuluessa syntyy dyynikummut. Kulku rannalle tapahtuu dyynikumpujen välistä. Dyynit keräävät hiekkaa ja vähentävät näin kulkureitin kunnossapitoon tarvittavaa työtä.

Hoitotoimenpiteiden määrän lisääminen vuosien 2020–2022 aikana on tuottanut hyviä tuloksia. Rantavehneistutusten kapasiteetti tulee pyrkiä pitämään noin 800 ruukussa vuosittain. Lisäksi tulee selvittää ja arvioida mahdollisuuksia kasvattaa taimia ruukkuihin kahdesti kasvukauden aikana. Vuosittain asennettavan tuuliaidan tarve tulee jatkossa todennäköisesti vähenemään. Tulevalla toimenpide- ja seuranjaksolla vuosien 2023–2025 aikana rantavehneistutukset kannattaa kohdistaa jo asennettujen tuuliaitojen taakse sekä edelleen alkiodyynivyöhykkeeseen erityisesti kulkureittien edustalle. Näin saadaan vähennettyä kulkureiteille tuulen mukana kulkeutuvan hiekan määrää ja näin ollen vähennettyä sen hoitotarvetta. Kulku rannalle tulee ohjata istutettavien rantavehnealueiden väleistä (kuva 35).

Lisäksi tulee selvittää erilaisia mahdollisuuksia pyrkiä hillitsemään hoitoalueen eteläosan dyyninlaen erodotumista ja aukon laajentumista kohti etelää. Tuuliaitojen asentaminen tai rantavehneen istuttaminen suoraan jyrkkään rinteeseen ei ole mahdollista. Yksi mahdollinen keino on asentaa alueelle männynoksia ja pyrkiä istuttamaan rantavehneen taimia niiden suojaan.
