# Vuollejokisimpukan esiintyminen Kokemäenjoen tulvasuojelun rakennuskohteissa 2015

OTSIKKO: Vuollejokisimpukan esiintyminen Kokemäenjoen tulvasuojelun rakennuskohteissa 2015

JULKAISU: Alleco Oy raportti n:o 10/2015

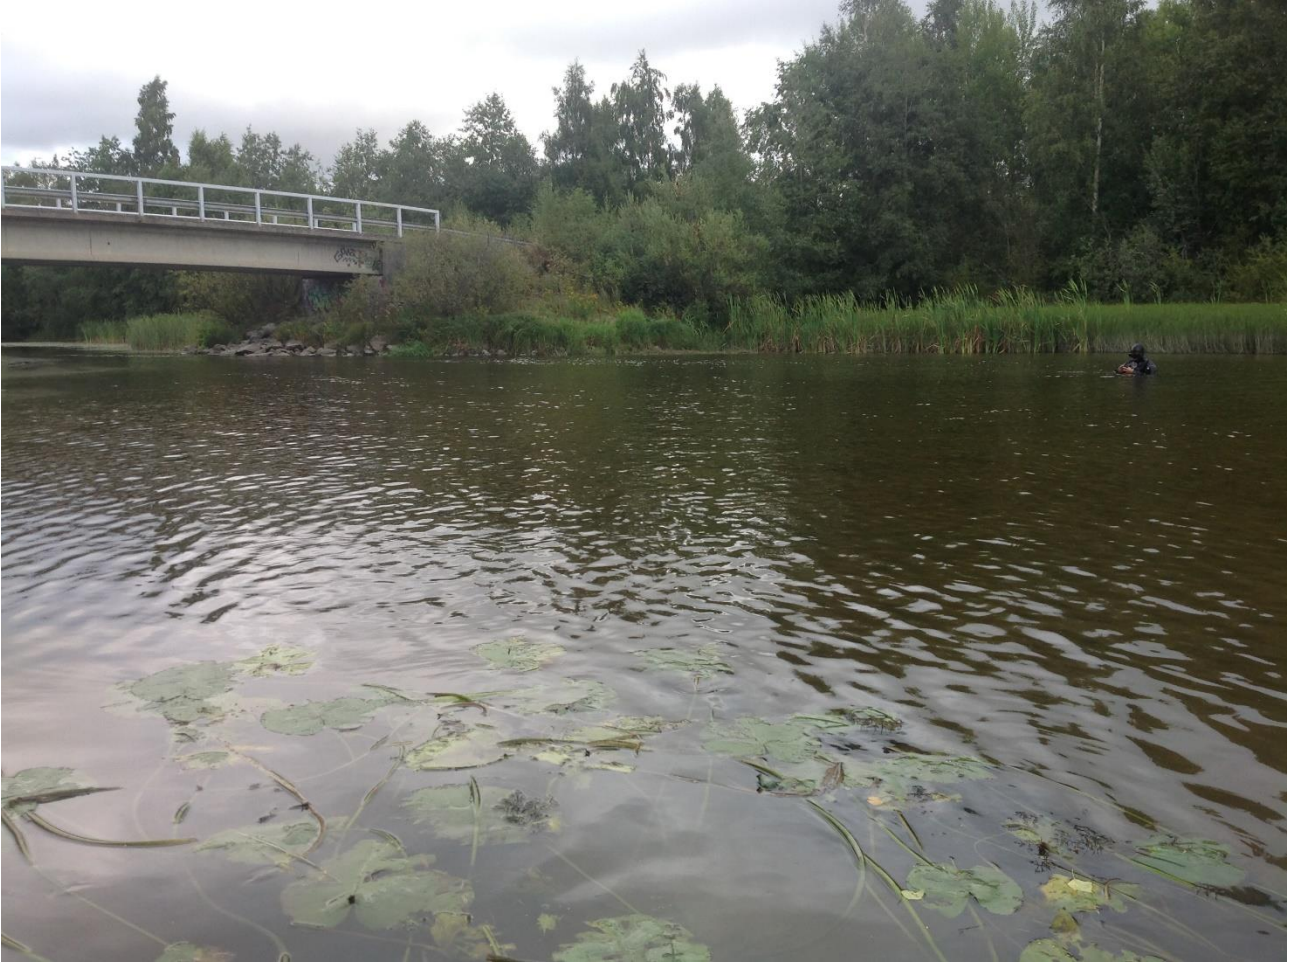
*Kuva 3: Huvilajuovan alkupäässä vesi on hyvin matalaa ja virtaus heikko. Kuvassa sukeltaja tutkii linjaa HJ1.*

Huvilajuopaan perustettiin neljä linjaa Hevosluodontien sillan yläpuolelle (kuva 2, taulukko 3). Alue on hyvin matala ja kasvillisuutta esiintyy runsaasti (kuva 3). Ruopattavan jokiosuuden pituus on noin 165 metriä ja pinta-ala 11620 m<sup>2</sup>.

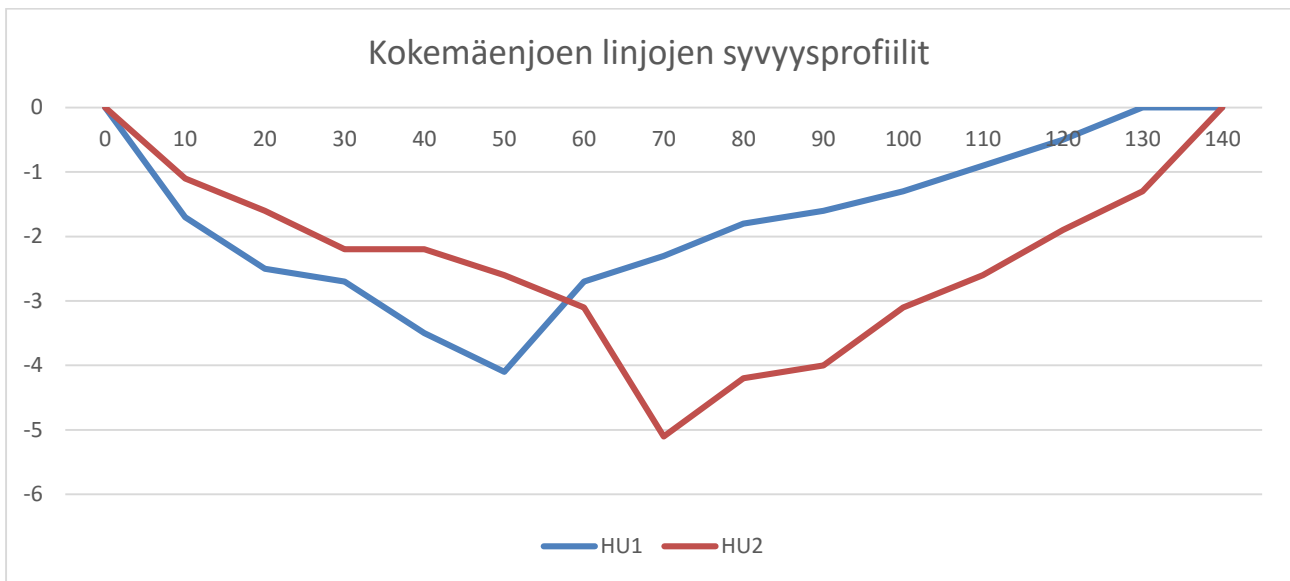
Kuva 7: Kokemäenjoen linjojen HU1 ja HU2 syvyysprofiilit Linjojen alkupäät olivat joen oikealla rannalla.

Tutkittu Kokemäenjoen osuus ulottuu noin 500 metriä Harjunpäänjoen uuden uoman suulta alavirtaan päin (kuva 1). Jakson linjojen pohja on pääasiassa savea (kuva 6), mutta uoman keskivaiheilla, syvimmässä kohdassa on hiekkainen vyöhyke. Uoma profiililtaan loivan V-kirjaimen muotoinen ja syvimmillään 4–5 metriä (kuva 7).

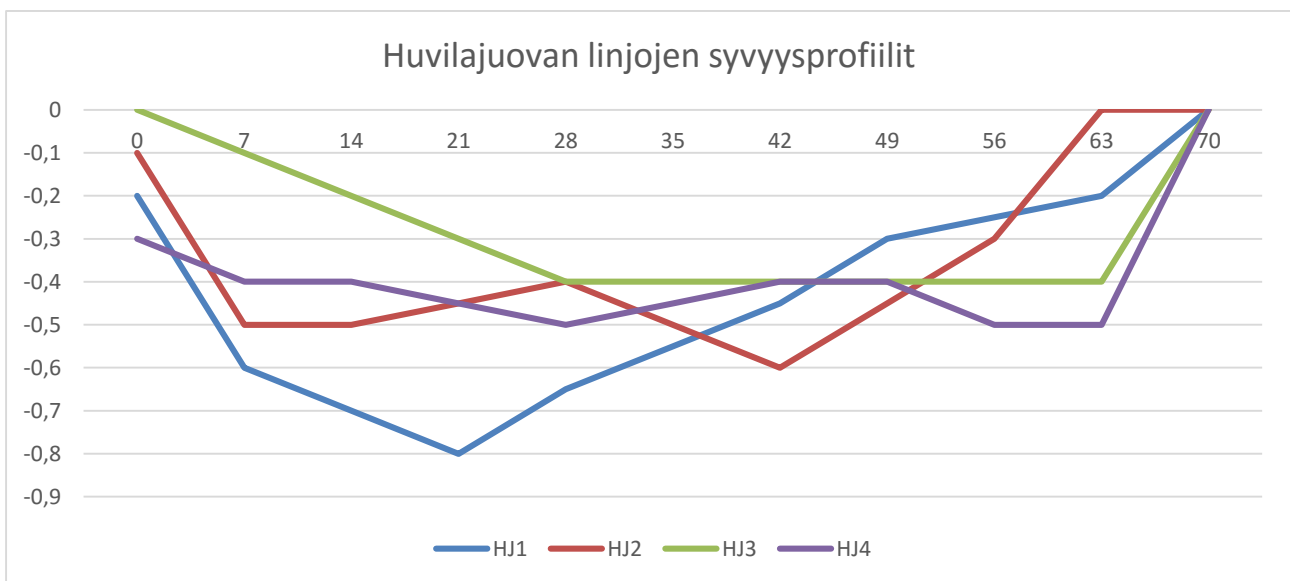
Kuva 9: Huvilajuovan linjojen HJ1-HJ4 syvyysprofiilit Linjojen alkupäät olivat joen oikealla rannalla.

Huvilajuovan alkuosassa pohja oli pääasiassa tulvavesien mukana liikkuvaa hiekkaa (kuva 8). Vesi oli myös matalaa (kuva 9). Tällainen pohjanlaatu on epävakaata ja soveltuu siksi simpukoille huonosti elinympäristöksi. Ainoastaan linjan HJ4 loppupäässä, joen uoman vasemmassa reunassa oli näkyvissä savipohjaa.
