PORIN TULVASUOJELUHANKKEEN VAKAVUUSTARKASTELU

Diplomityö

KETONEN, RISTO: Stability survey for the Flood Protection Project of Pori

Master of Science Thesis 195 pages, appendix CD

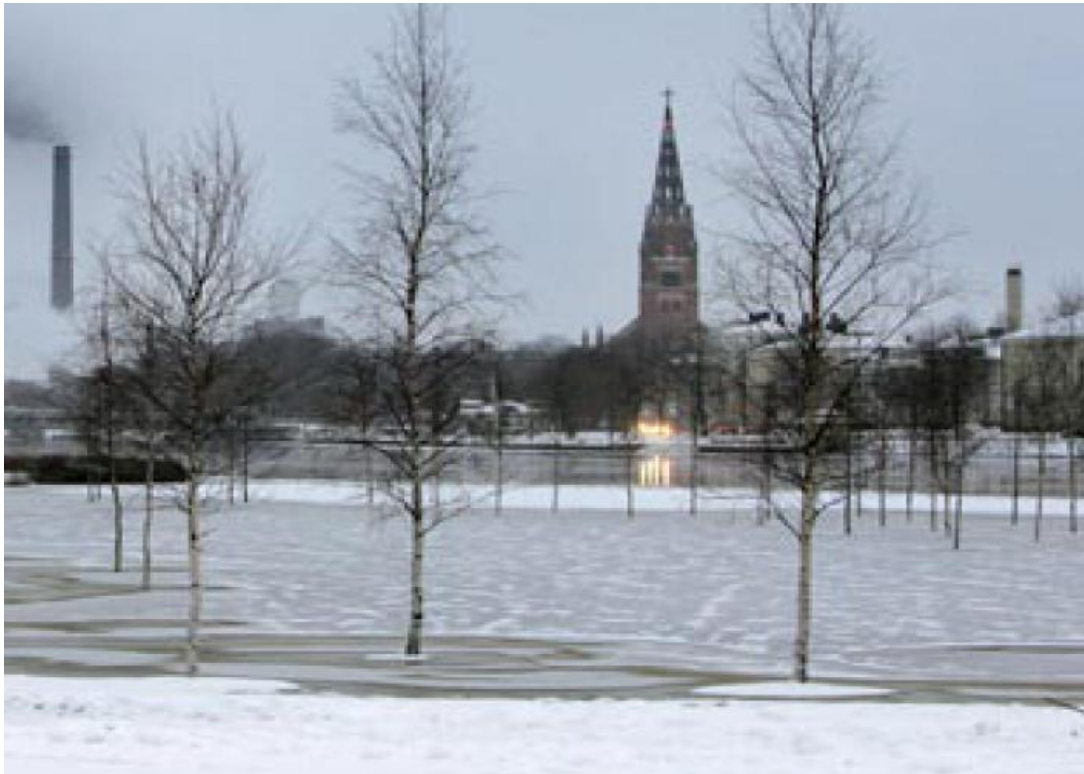
Pori on Suomen merkittävin tulvariskikohde. On arvioitu, että suurtulvatilanteessa Porin alueelta olisi evakuoitava 15 000 ihmistä. Viime vuosikymmeninä on Porin kaupungin alueella ollut pahoja tulvia mm. vuosina 1951 ja 1974–1975. Viimeisin uhkaava tilanne oli talvella 2004–2005, jolloin kuva 2.1 on otettu.

Kuva 2.1. Talvitulva 2004–2005 Porissa. /1/

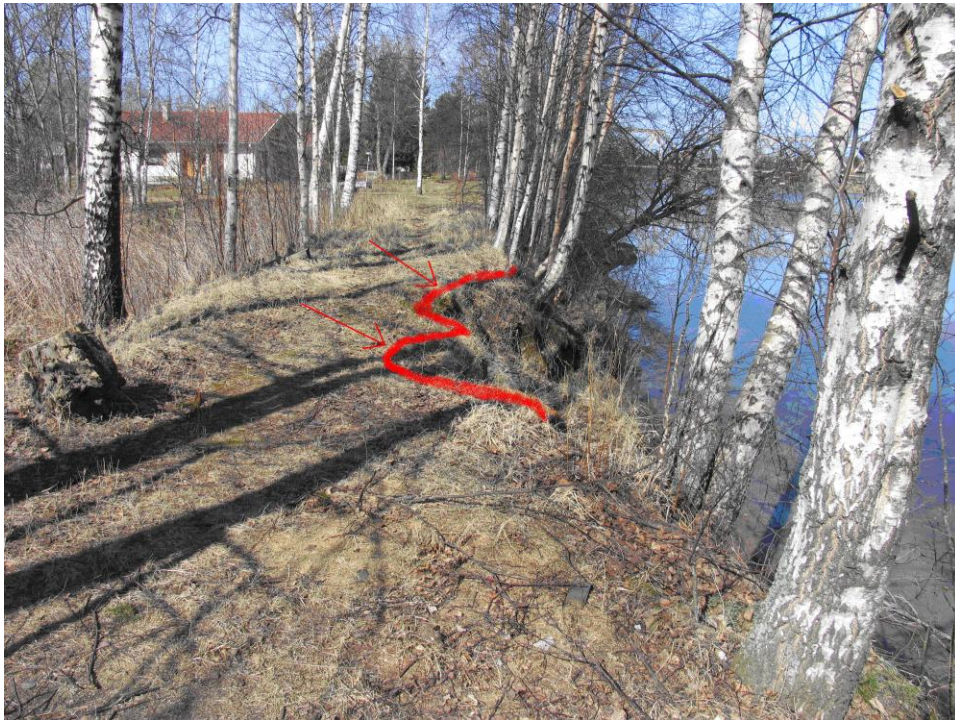
Tulvapenkereet ovat kuitenkin nykyisellään riittämättömiä, kuten myöhemmin esitettävästä tulvakartasta voi havaita. Kuvassa 2.3 on kuva Kokemäenjoen Etelärannan tulvapenkereestä, jossa on havaittavissa kaksi vierekkäistä sortumaa. Puut kasvavat vinosti jokeen päin ja kaatuessaan vievät maata mukanaan. Tämän ja rannoilla tapahtuvan eroosion vuoksi sortumat ulottuvat pitkälle penkereen harjalle saakka.

Kuva 2.3. Huonokuntoista tulvapengertä Kokemäenjoen Etelärannalla. /2/

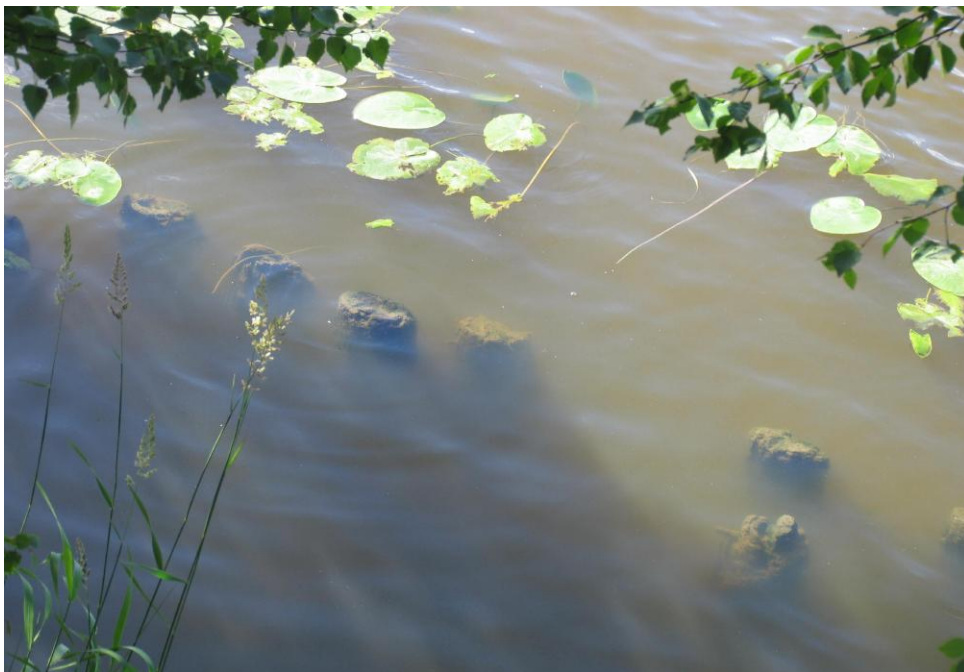
Penkereet ovat ajan myötä painuneet ja eroosio on kuluttanut rantoja merkittävästi. Rantojen suojana on ollut puupaalutus, joka on kuitenkin lahonnut ja jäänyt veden alapuolelle, kuten kuvasta 2.4 on havaittavissa. Puupaalutus on aikoinaan rakennettu rantaan, mutta eroosion vaikutuksesta joen rantaviiva on siirtynyt.

Kuva 2.4. Kokemäenjoen entisen rannan huonokuntoista eroosiosuojausta. /2/

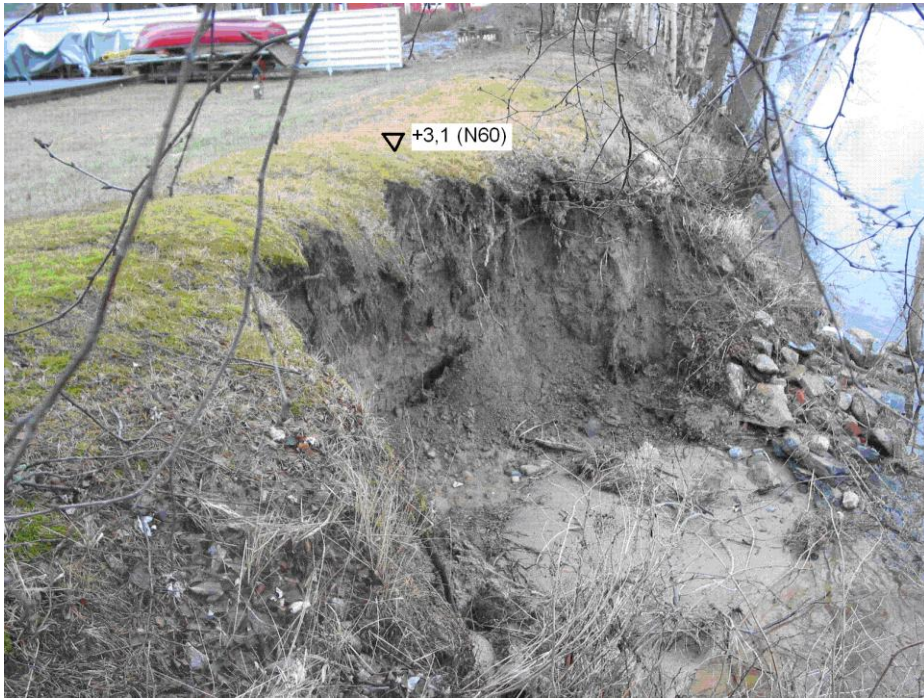
Monin paikoin nykyiset penkereet ovat huonossa kunnossa ja pysyvät paikoillaan normaalioloissakin vain näennäisen koheesion, puuston ja muun kasvillisuuden avulla. Pengerrykset ovat monin paikoin jo sortuneet, kuten kuvasta 2.5 on nähtävissä. Lisäksi penkereillä on havaittavissa alkavia sortumia. Penkereen harja on kuvassa 2.5 tasolla +3,1. Tässä työssä tarkasteltavien patojen minimikorkeus tulvasuojelun kannalta on +3,8, joten niitä on korotettava. Nykyiset penkereet ovat siten tulvasuojeluun riittämättömiä.

Kuva 2.5. Sortuma Kokemäenjoen rannalla. Padonharjan taso tässä on noin tasolla +3,1. /2/

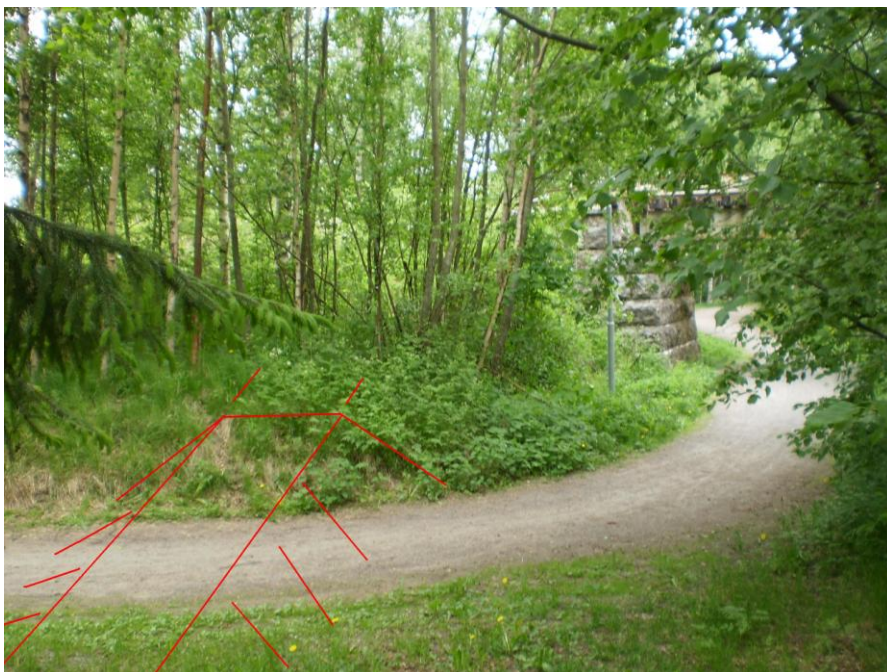
Myöskään kunnallistekniikkaa ja maankäyttöä suunniteltaessa ei tulvasuojeluun ole kiinnitetty menneinä vuosikymmeninä riittävää huomiota. Esimerkki tästä on kuvassa 2.6, rautatiesillan läheltä, jossa rakennettu tulvapenger on rikottu kevyenliikenteen väylällä. Kuvaan on punaisella hahmoteltu paikka, jossa penkereen pitäisi kulkea. Lisäksi lähes kaikki Porin rakennetut alavat alueet ovat toimineet aiemmin joen luontaisina tulvaniittyinä. Osa alueista on suojattu tulvapenkereellä ja otettu rakentamiskäyttöön.

Kuva 2.6. Pato on rikottu kevyen liikenteen väylällä. Rautatiesilta. Eteläranta.

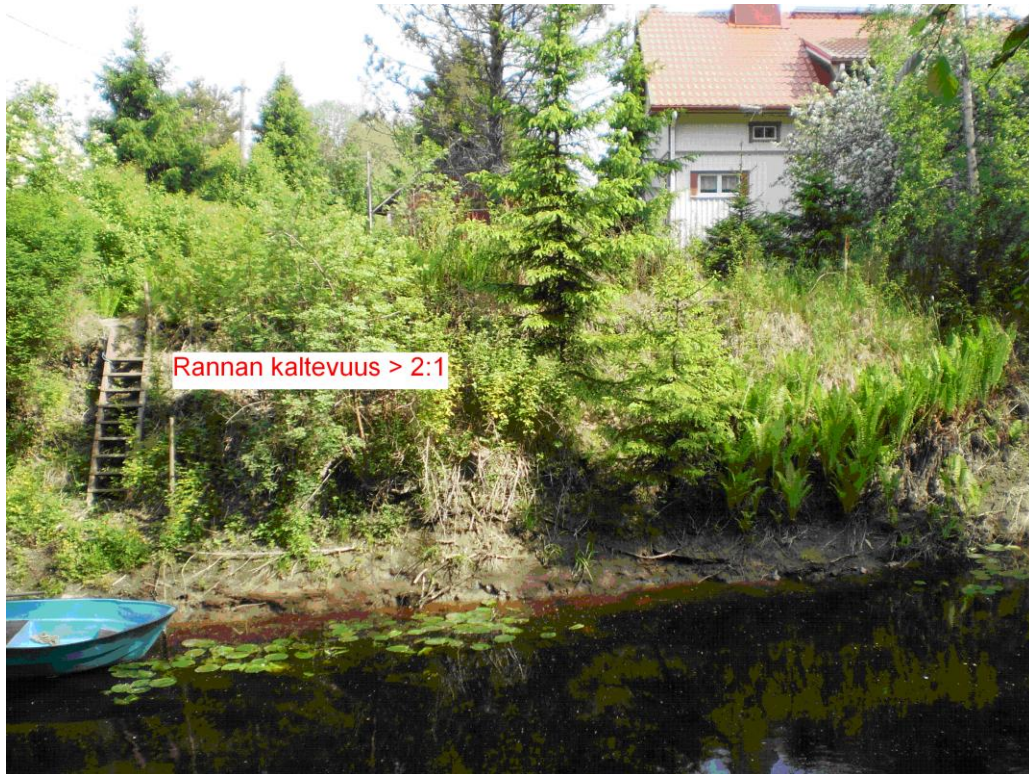
Kuva 2.7. Harjunpäänjoen rannat ovat monin paikoin lähes pystysuorat.

Eroosio on kuluttanut myös Harjunpäänjoen rantoja. Harjunpäänjoen länsirannalla on tulvapengerrys. Sekä pengertämätön että pengerretty ranta on kulunut täällä lähes pystysuoraksi. Pahin tilanne on Harjunpäänjoen alajuoksulla, jossa joki laskee Kokemäenjokeen. Kuvassa 2.7 on havainnollistettu alueen tilannetta, jota pahentaa rannan lähellä oleva asutus.

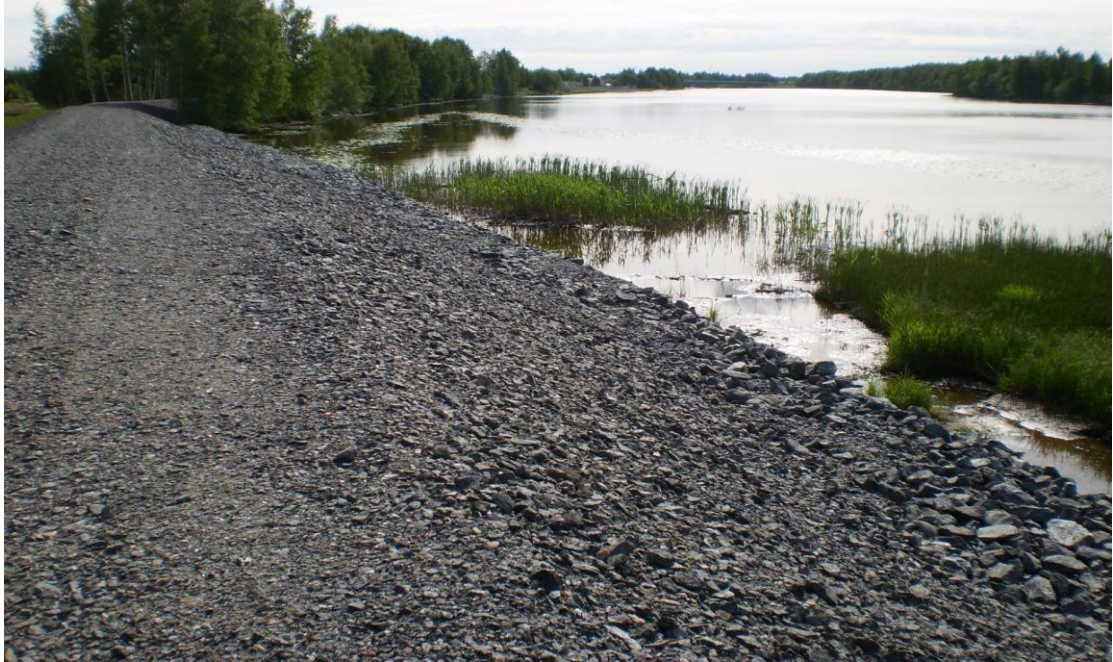
Tällä hetkellä on Kokemäenjoen rannoilla tehty ensiapukorjauksia oikealla eli pohjoisrannalla paaluväleillä 235+50–247+00 ja 250+30–255 sekä vasemmalla eli etelärannalla välillä 250+30–262+00. Rakennettu tulvapatto näyttää kuvan 3.5 mukaiselta.

Kuva 3.5. Kokemäenjoen pohjoisrannan ensiapukorjauksissa vuonna 2008 tehty tulvapato.

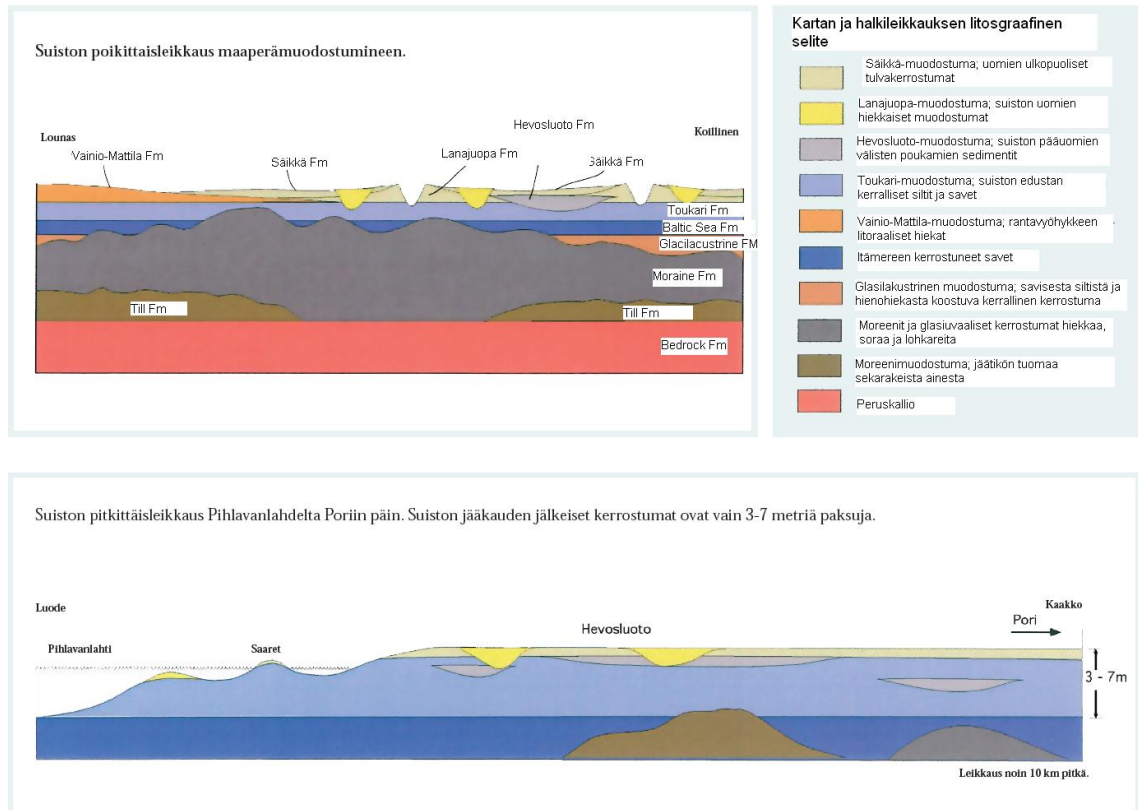
Kuva 6.3. Maaperämuodostumia Kokemäenjoen suistossa./17/

Osa tässä työssä suunniteltavista rakenteista sijoittuu tälle edellä kuvatulle Kokemäenjoen suiston alueelle. Tätä suistoaluetta pidetään Pohjoismaiden suurimpana ja edustavimpana jokisuistona./18/. Tämä pääasiassa hienoainespitoisesta maasta koostuva suistoalue on syntynyt vuosisatojen aikana Kokemäenjoen vaikutuksesta. Kokemäenjoen suistossa ja sen lähialueella on havaittavissa sekä joen itsensä aikojen saatossa jääkauden jälkeen muodostamat maaperämuodostumat että mannerjään eri sulamisvaiheiden aikana muodostuneet kerrostumat. Suiston periaatteellinen litograafinen poikkileikkaus on kuvan 6.3. kaltainen.

Tätä projektia varten suistoalueella tehtyjen pohjatutkimusten tuloksista on pääteltävissä vastaavia kerroksia kuin yllä olevissa poikkileikkauksissa. Esimerkiksi pohjatutkimuspisteillä 1400, 1500 ja 1800, jotka sijoittuvat Toukarin ja Krootilan alueelle, havaittiin selvä tulvakerrostuma, joka kuvan 6.3 mukaisesti olisi Sääkkä-muodostumaa. Tämän alla oli savista silttiä, joka todennäköisesti on kuvan 6.3 mukaista Toukari -muodostumaa. Moreeni, kuvassa harmaa tai ruskea kerrostuma, oli näillä pisteillä lähellä pintaa silttimuodostuman alapuolella. Pisteellä 2000, joka on lähellä merta, havaittiin moreenin olevan paljon syvemmällä kuin sisämaahan päin mentäessä, kuten kuvan 6.3 pitkittäisleikkauksesta on havaittavissa. Lisäksi pisteeltä 2000 oli havaittavissa kerrosraja mahdollisen Toukari -muodostuman ja Itämereen muodostuneen kerroksen välillä.

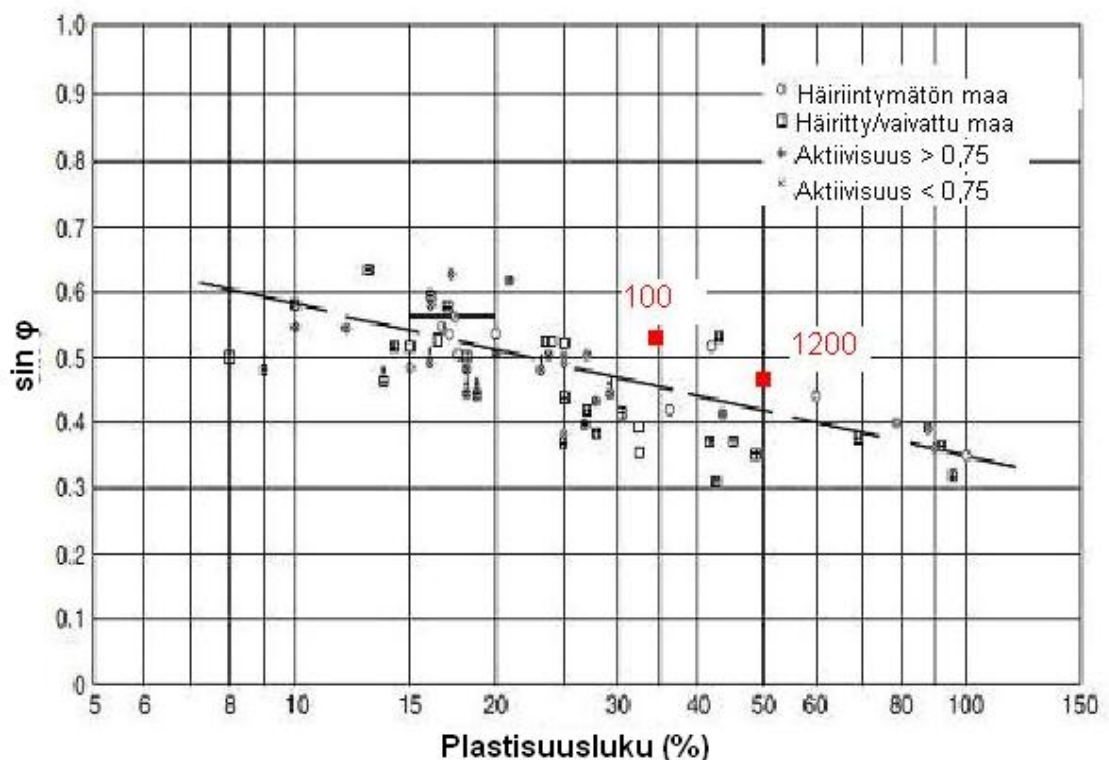
Kuva 6.11. Kitkakulman ja plastisuusluvun yhteys hienorakeisilla mailla /23/

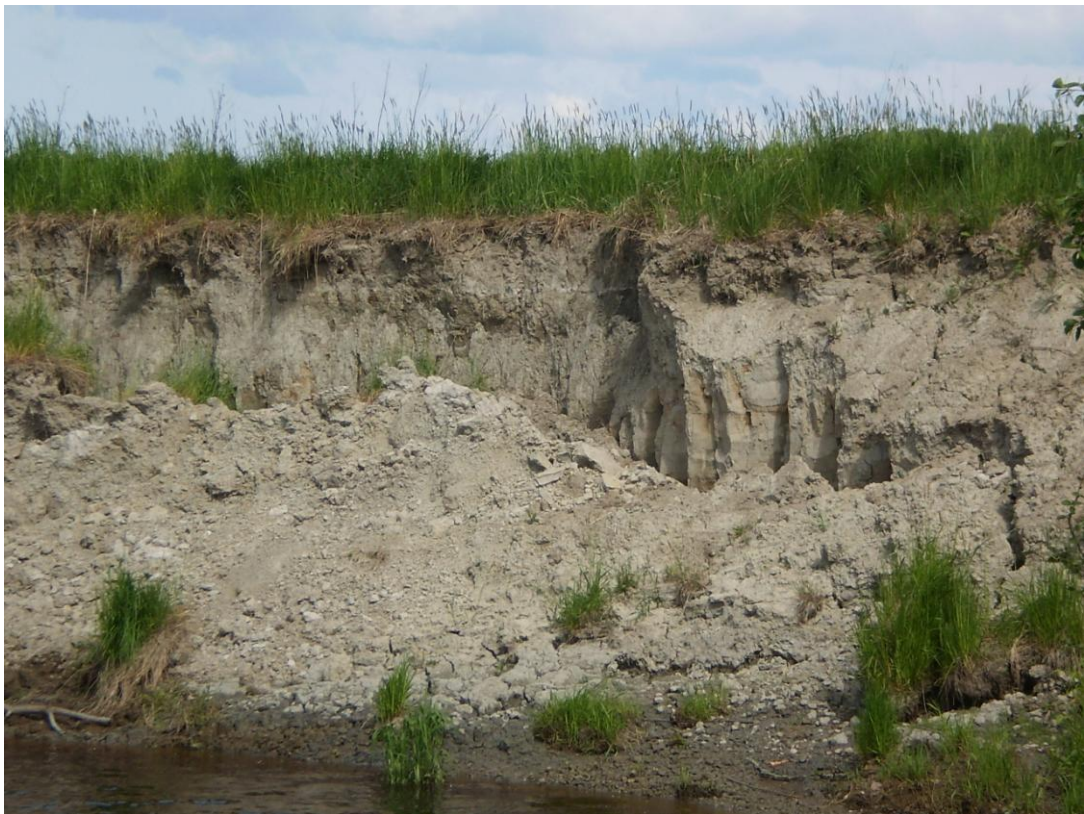
Kuva 6.14. Savisen siltin alueella Harjunpäänjoen pohjoisrannalla tapahtunut sortuma, jossa vain kapea luiska on sortunut.

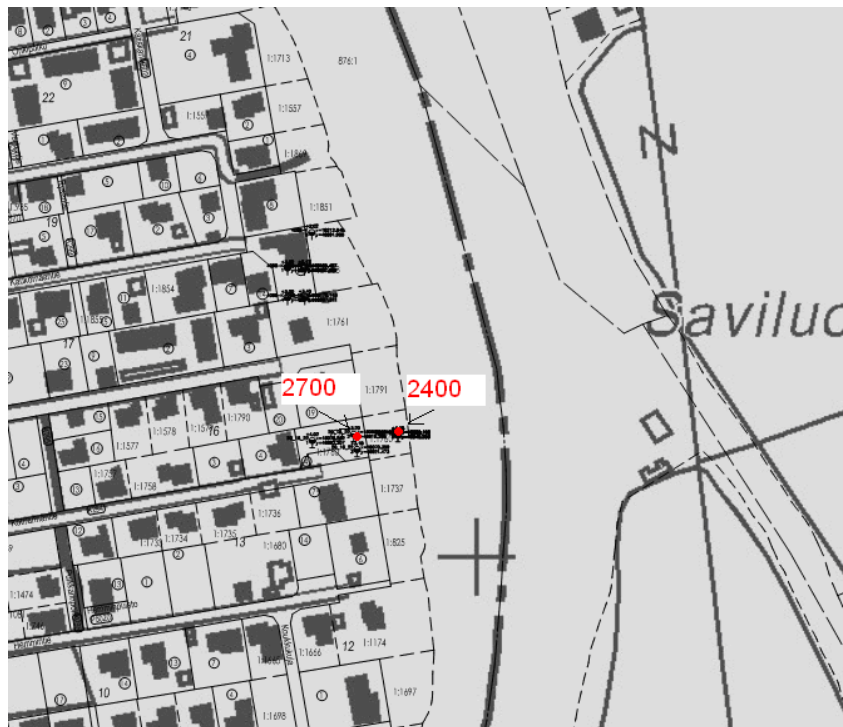
Pisteet 2400 ja 2700 sijoittuivat joen vasemmalle rannalle Koivistonluotoon paalun 291+00 kohdalle. Pisteiden sijainnit suhteessa joen rantaan on esitetty kuvassa 6.22.

Kuva 6.22. Pisteiden 2400 ja 2700 sijainti likimäärin.

Pohjatutkimuspisteeltä 2700, joka sijaitsee 30 metrin päästä rannan vesirajasta, mitattu suljettu leikkauslujuus vastasi melko hyvin α -kerrointa 0,27. Tätä on havainnollistettu kuvassa 6.23.

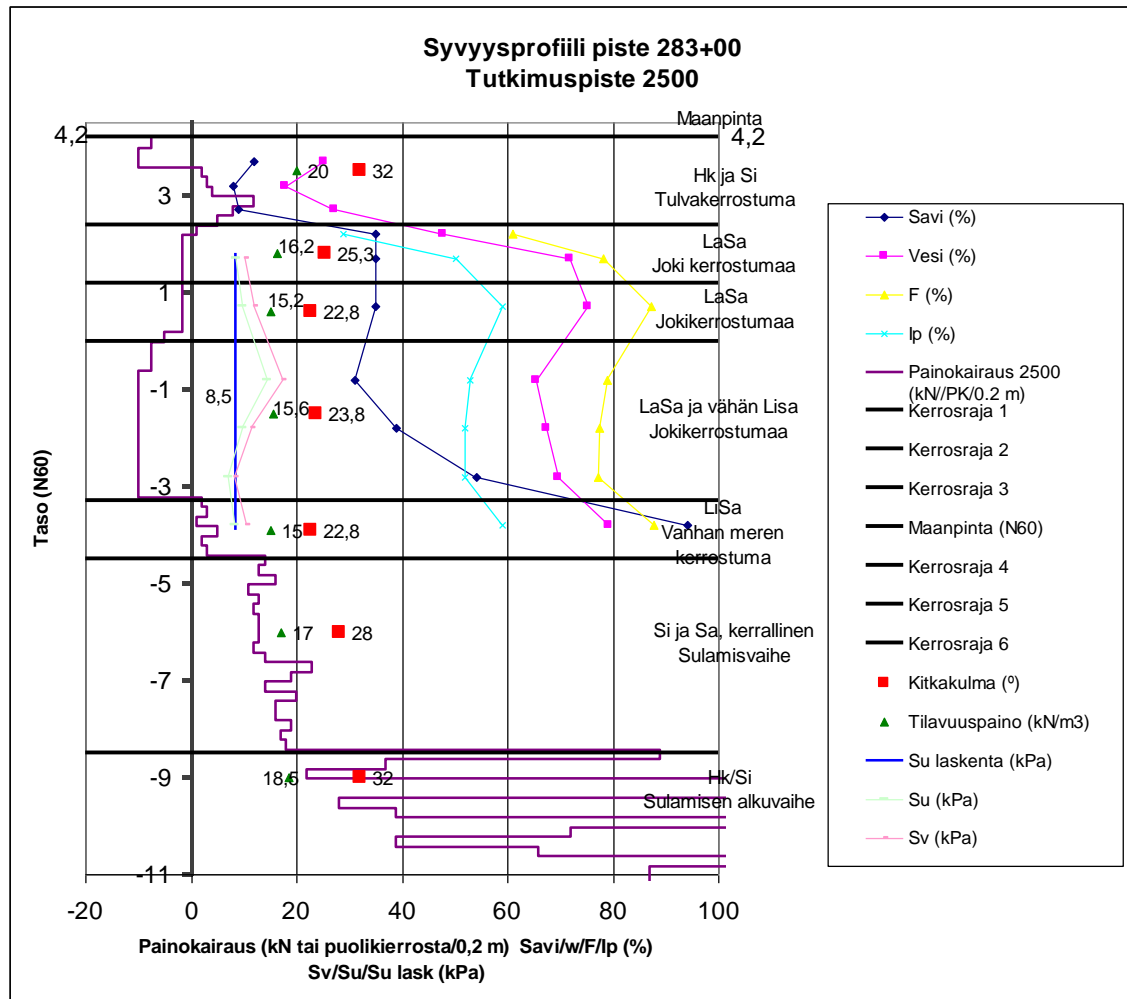
Kuva 6.29. Pohjatutkimuspisteen 2500 tulkinta, su laskenta tarkoittaa suljetuista leikkauslujuuksista määritettyä varovaista keskiarvoa. Painokairausdiagrammin keskipylvästä mallintaa kuvaajan y-akseli. Kuvaajan x-akseli positiiviset arvot ovat tapauskohtaisesti joko prosentteja, kPa:eita tai puolikierrasta/0,2 metriä. Negatiiviset x-akselin arvot tarkoittavat painamalla mitattua painokairausvastusta siten, että arvo -10 x-akselilla tarkoittaa 1 kN vastusta.

Hienousluvun ja kappaleessa 6.3.1. esitettyjen taulukoiden perusteella on määritetty kitkakulman mitoitusarvot. Tulvakerrostumasta ei hienouslukua voitu määrittää, joten sen kitkakulmalle valittiin arvo 32°.
