**KOKEMÄENJOEN DELTAN MAAPERÄMUODOSTUMAT JA  
NIIDEN VAIKUTUS PORIN TULVASUOJELUUN**

Pro gradu –tutkielma

Janne Niinikoski

Turun Yliopisto

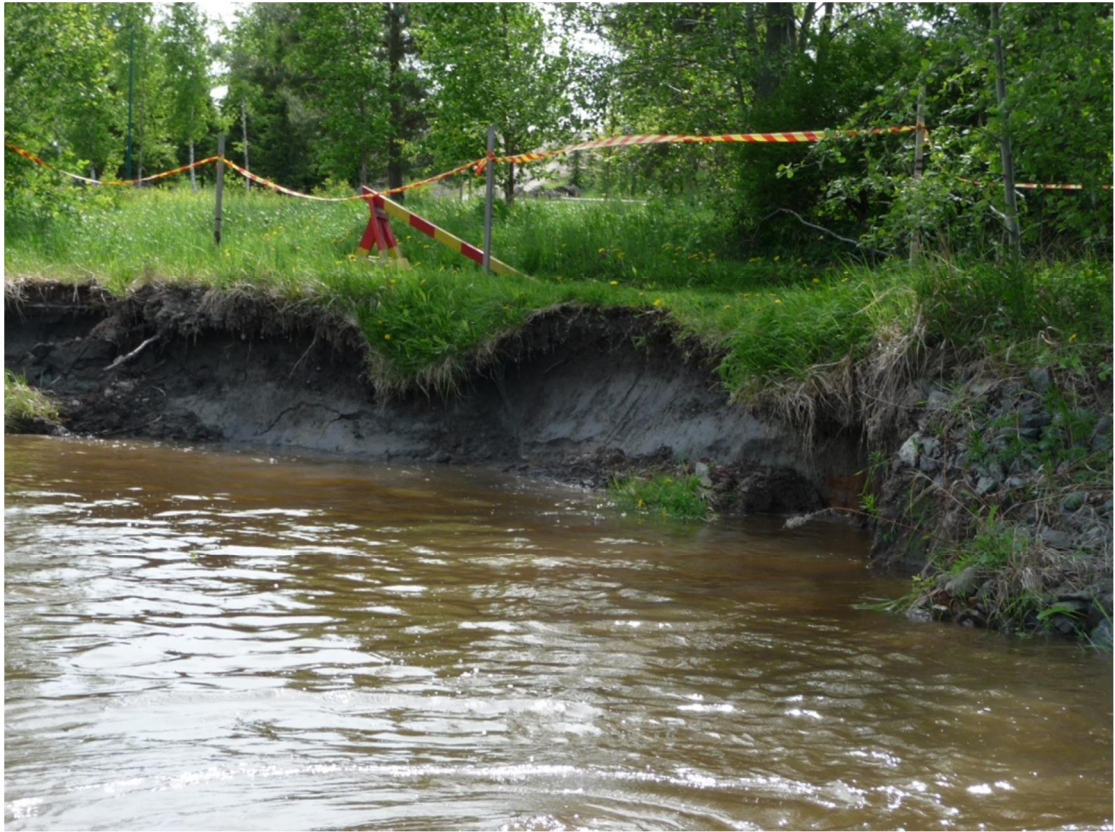
Kuva 1. Rannan sortuma Kirjurinluodon kohdalla Luotsinmäenhaarassa 21.5.2010.

Tutkimuksen päätarkoituksena on selvittää Kokemäenjoen suiston sedimenttistratigrafiaa eli maaperän kerrosjärjestystä ja mahdollisten tulvasuojeluvaihtoehtojen vaikutuksia Porin kaupungin alueella. Tutkimuksessa selvitetään virtausnopeusmittauksilla ja maaperätutkimuksilla uomaston herkimät eroosio- ja sedimentaatioalueet. Tutkimuksen toisena tavoitteena on selvittää Kokemäenjoen suiston kehitystä Pihlavanlahdella. Aikaisempien, Porin kaupungin alueella tehtyjen stabiliteettitutkimusten perusteella rantojen stabiliteetti on useissa kohdissa jokea heikentynyt eroosion ja liian jyrkkien rantojen johdosta (Ketonen 2009). Keväällä 2010 rantojen sortumia tapahtui Harjunpääjoen varrella sekä Luotsinmäenhaaran yläpäässä ja Kirjurinluodossa (kuva 1).

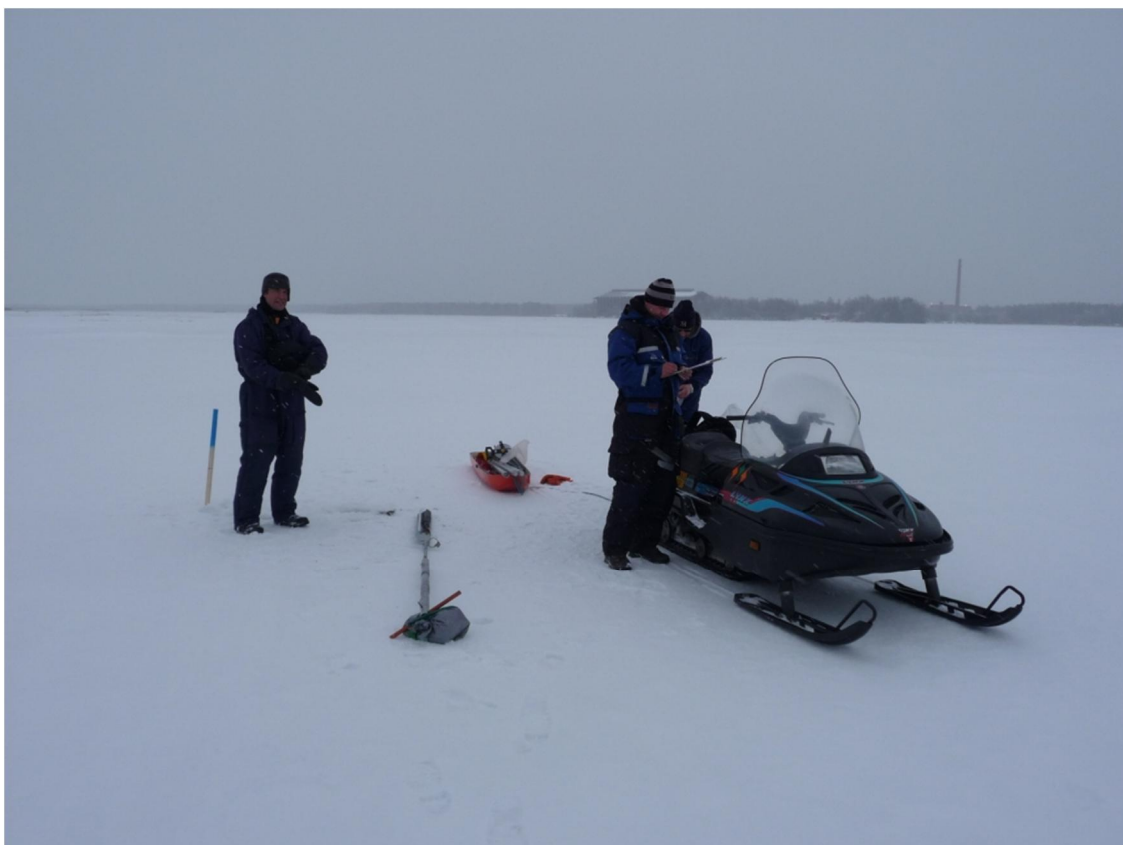
Kuva 11. Näytteenotto Pihlavanlahdella näytepisteellä JN 13.

Pihlavanlahdella tehtiin sedimenttitutkimuksia metallisella venäläisellä suokairalla 17.–18.3.2010. Näytteet otettiin jäältä ja näytepisteitä oli yhteensä 16 (kuva 11).

Näytteet siirrettiin kairasta halkaistuihin muoviputkiin, jotka kelmutettiin. Pihlavanlahden näytepisteet nimettiin juoksevin numeroin JN 1-16 ja Kokemäenjoen näytepisteet 0-9. Näytteet kuljetettiin Turun yliopiston maaperälaboratorioon, missä näytteistä tehtiin raekokomääritykset.

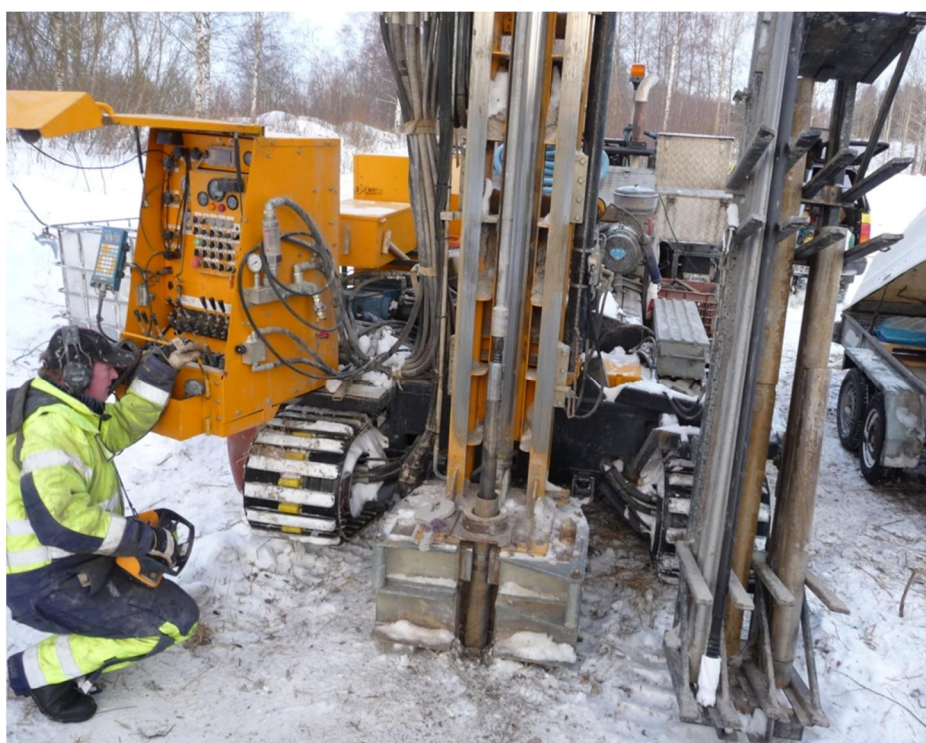
Kuva 12. Destian GeoMachine 200 GT raskasporauskone

Kokemaenjoen suistosta otettiin yksi pitkä näytesarja suiston kerrosjärjestyksen sekä sedimenttien rakenteen ja koostumuksen määrittämiseksi. Näytteenotto tapahtui Destian GeoMachine 200 GT raskaan porauskoneen avulla (kuva 12). Menetelmän avulla 15 metriä pitkä jatkuva näytesarja otettiin metrin mittaisiin 45 mm sisähalkaisijaltaan oleviin muoviputkiin. Putket kuljetettiin Turun yliopiston geologian osaston maaperälaboratorioon, missä putket halkaistiin ja näytteet kuvattiin sekä raekoot analysoitiin Coulter–hiukkasmittarilla.

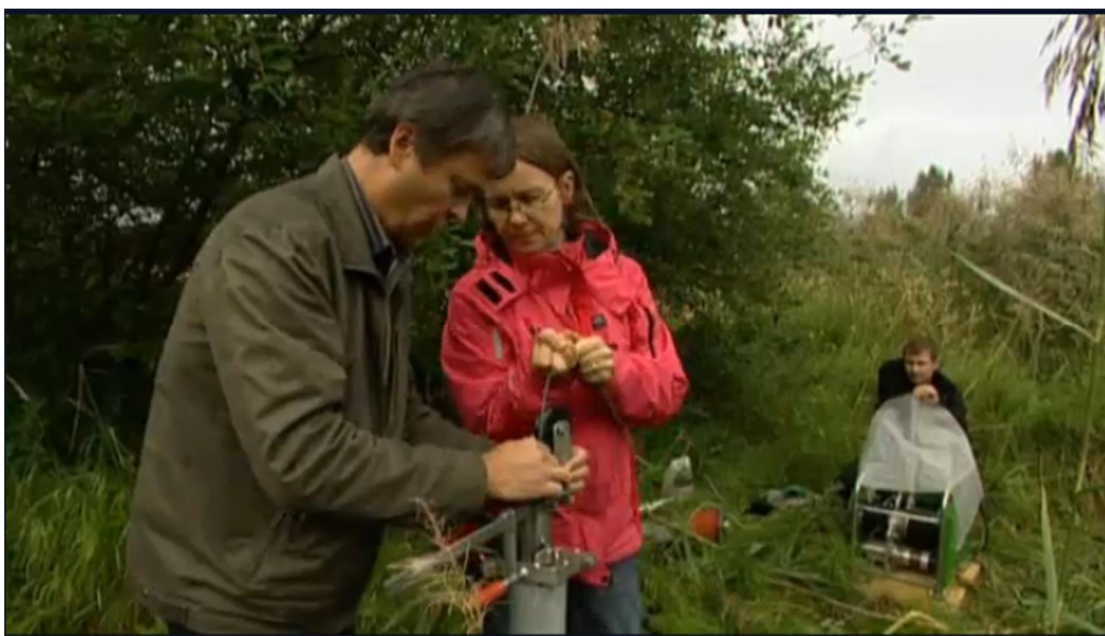
Kuva 13. Luonnollisen gammasäteilyn mittausta pohjavesiputkesta näytepisteellä 30\_920 (Kuva Yle).

Luonnollisen gammasäteilyn mittaus tehtiin GeoVista Platform Logger -laitteistolla näytepisteen 30\_920 sisäputkinäytteenottimella kairattuun 15 m syvään jatkuvan näytteen reikään, johon oli asennettu pohjavesiputki (kuva 13).

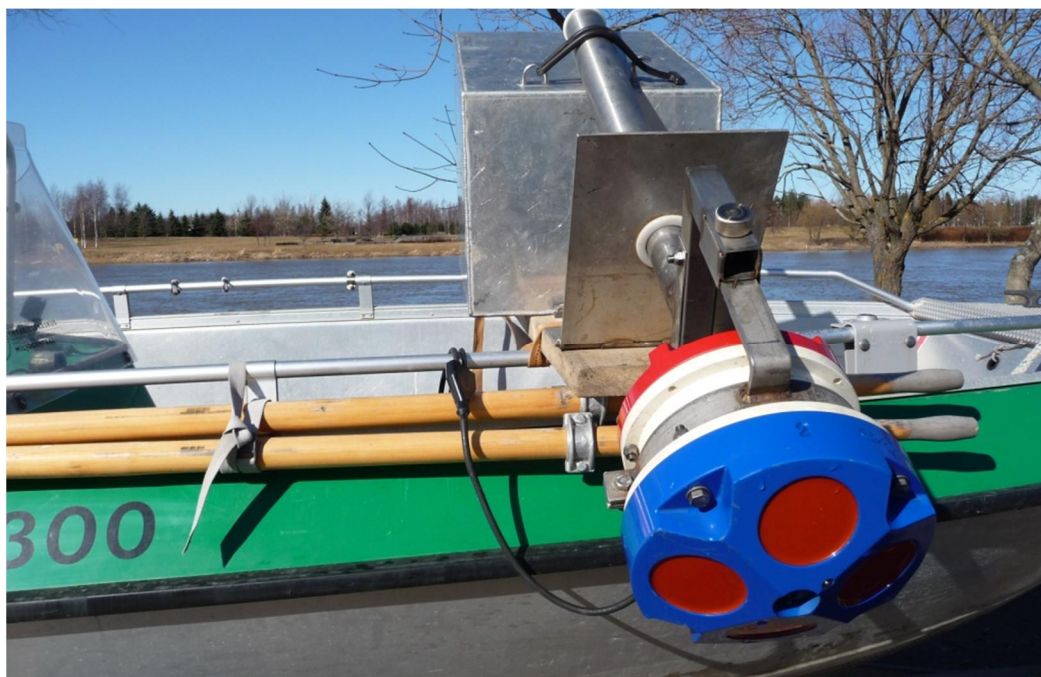
Kuva 14. Teledyne RD Instruments Workhorse Monitor ADCP -virtausnopeusmittauslaitteisto.

Virtausnopeusmittaukset tehtiin Varsinais-Suomen ELY-keskuksen Teledyne RD Instruments Workhorse Monitor ADCP -laitteistolla (Acoustic Doppler Current Profiler) (kuva 14). Mittarilla voidaan mitata veden virtausnopeuksia ja virtauksien suuntaa eri syvyyksillä koko poikkileikkauksessa. Mittauslaitteistossa on neljä kaikukeilaa, jotka ovat 20° kulmassa toisiinsa nähden. ADCP -laitteisto lähettää veteen ääniaaltoja (1200 kHz), jotka heijastuvat takaisin veden mukana kulkevista pienistä hiukkasista (Teledyne RD Instruments 2007).

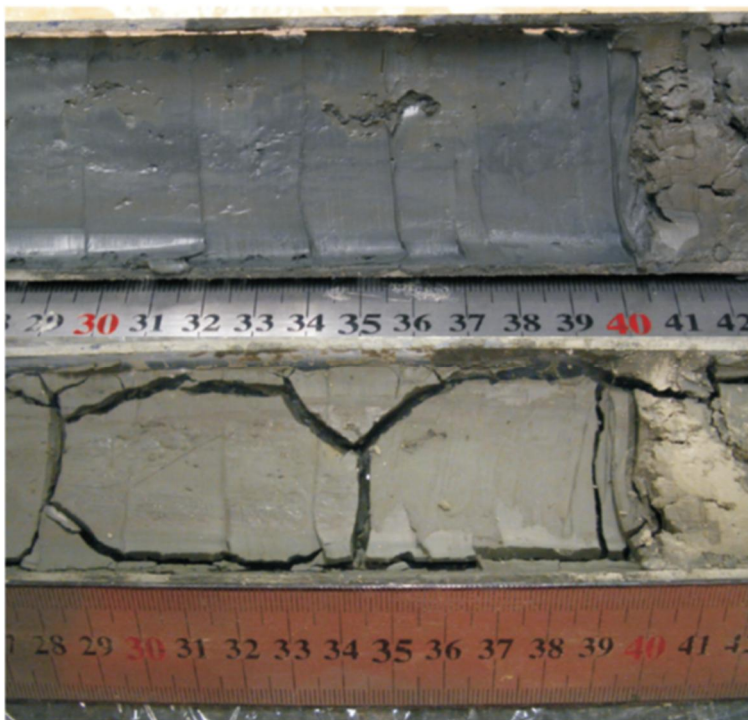
Kuva 19. Näytepisteellä 30\_920 -8,66 metrin (N2000) syvyydellä on Ulasoori- ja Toukari-muodostuman eroosiorajapinta. Toukari-muodostuman yläosien laihan saven ja savisen siltin kerrosrakenteet ovat paremmin nähtävissä näytteen kuivuttua (alimmainen kuva).

Ulasoori-muodostuman kerrostuminen alkoi Veiksel-jäätiköltä tulevien sulamisvesien virtausten heikennyttyä. Tuhansien vuosien kuluessa silloiseen merenpohjaan sedimentoitui lihavaa savea (kuva 19). Ulasoori-muodostuman savet erottuvat maaperän luonnollisen gammasäteilyn mittauksessa voimakkaana kasvuna (kuva 16).

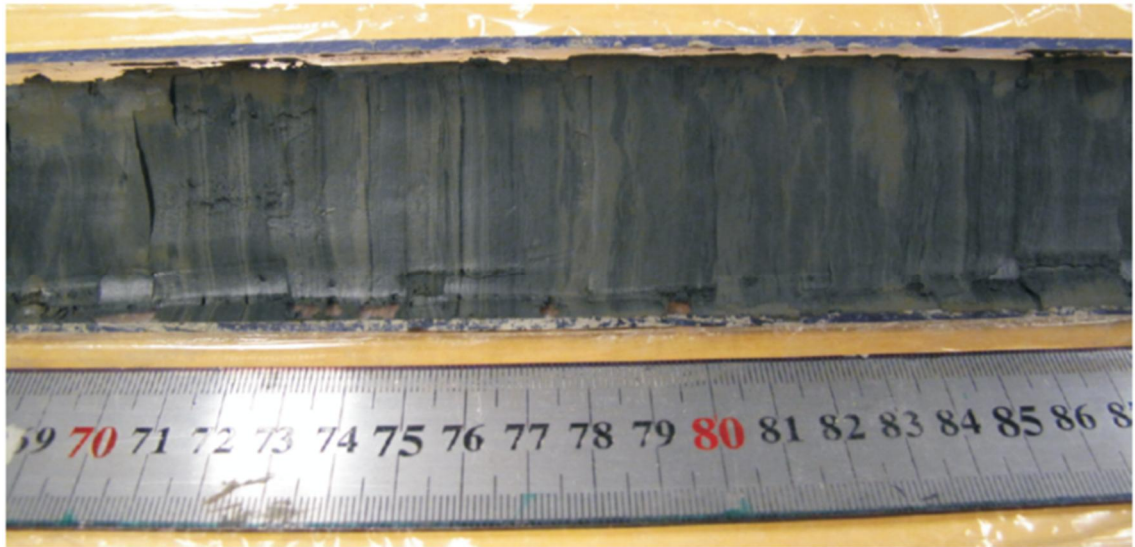
Kuva 20. Näytepisteellä 30\_920 -3,91 – -4,08 metrin (N2000) syvyydeltä otetussa näytteessä näkyy Hevosluoto–muodostumalle tyypillistä tummaa sulfidipitoista laminaatiota.

Hevosluoto–muodostuman yläosalle on tyypillistä orgaanista ainesta sisältävä sulfidipitoinen kerroksellisuus (kuva 20). Tätä sulfidipitoista savista silttiä kerrostuu varsinkin rauhallisempiin lahdelmiin (Cripps *et al.* 2011).

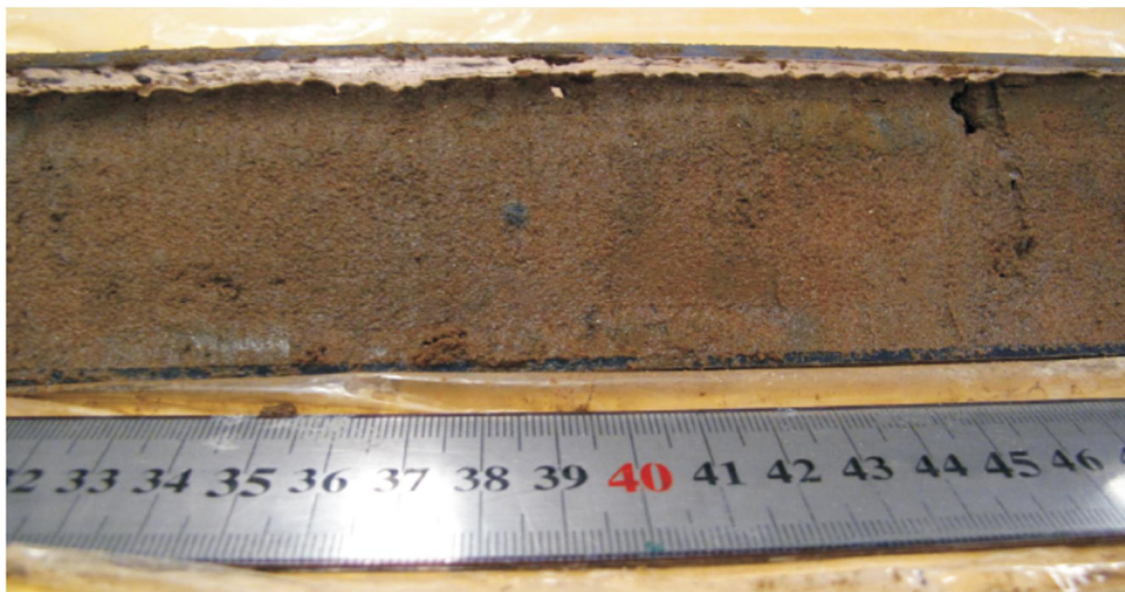
Kuva 21. Näytepisteellä 30\_920 -2,54 – -1,68 metrin (N2000) syvyydeltä otetussa näytteessä näkyy Lanajuopa–muodostuman hienosta keskikarkeaan hiekkaan. Näyte on häiriintynyt näytteenotossa.

Lanajuopa–muodostuman raekoostumus on karkeasta hienoon hiekkaan (60–2000  $\mu\text{m}$ ) (kuva 21). Lanajuopa–muodostumaa kerrostuu suiston uomiin jokiveden kuljettaessa sedimenttiainesta suspensiossa, kunnes virtaus hidastuu ja suurimmat rakeet siirtyvät pohjanläheiseen kuljetukseen. Pohjanläheisessä kuljetuksessa sedimenttiaines kulkeutuu saltaatioissa eli rakeiden hyppiessä ja traktiona eli rakeiden törmätessä toisiinsa kerrostuen lopulta aaltomaisina muotoina Hevosluoto–muodostuman savisten silttien päälle (Collinson *et al.* 2006).

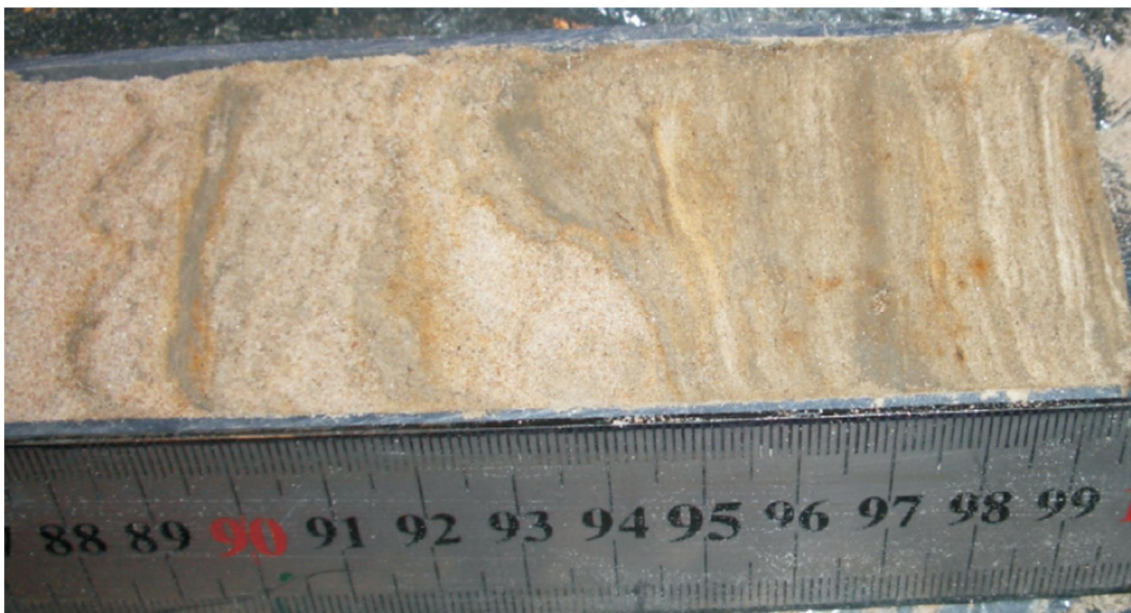
Kuva 22. Näytepisteellä 30\_920 +0,90 – +0,78 metrin (N2000) syvyydellä näkyy Säikkä-muodostumalle tyypillistä siltin ja hienon hiekan vuoroittaisia kerroksia.

Säikkä–muodostuman raekoostumus on karkeasta siltistä keskikarkeaan hiekkaan (20–600  $\mu\text{m}$ ). Säikkä–muodostuman eli tulvakerrostuman hiekkakerrokset syntyvät Kokemäenjoen tulviessa voimakkaamman virtauksen aikaan luonnon muodostaman tulvavallin yli normaalisti kuivana oleville maa-alueille. Silttisimmät kerrokset ovat kerrostuneet virtauksen hiljennyttyä ja veden poistuessa tulvan peittämiltä alueilta. Näin muodostuu Säikkä–muodostumalle tyypillinen hiekkakerrosten ja ohuiden silttikerroksien vuoroittainen vaihtelu (kuva 22).

Säikkä-muodostumalle on tyypillistä painokairausvastuksen vaihtelu kierron ja painoilla kuormituksen välillä. Painokairauksen alussa puolikierrosten määrä kasvaa yleisesti yli 10 pk/0,2 metriä. Säikkä-muodostuman alaosissa painokaira painuu yleensä joko pienillä painoilla tai vähillä puolikiirroksilla.

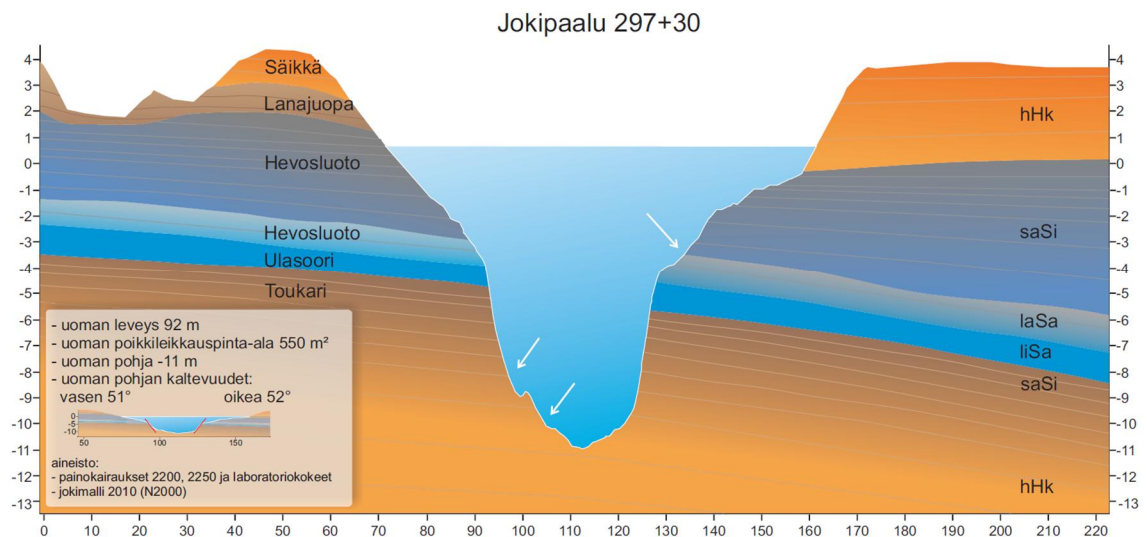
Kuva 25. Kokemäenjoen poikkileikkaus jokipaalun 297+30 kohdalla. Uoman syväneura kulkee Toukari-muodostumassa. Liukupintasortumat on esitetty nuolilla.

Jokijaksolla 1 syväneuran jyrkillä reunoilla on usein paikoin nähtävissä liukupintasortumia, jotka on voitu tarkemmin määrittää korkeusmallista (kuva 25).

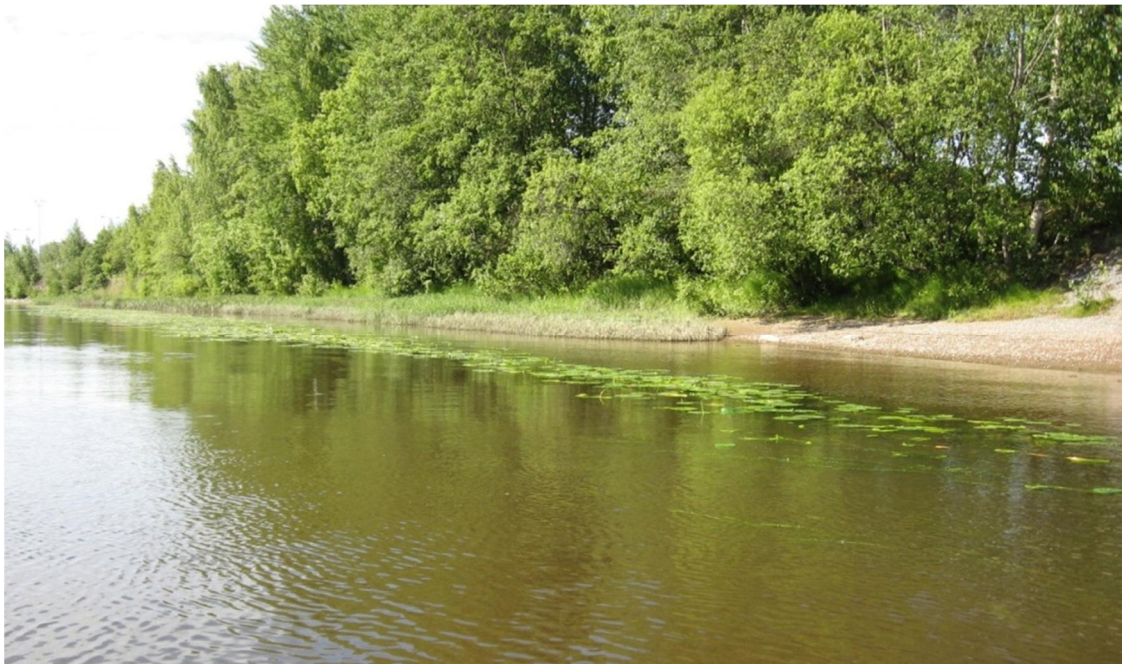
Uoman pohjassa ei ole pohjakasvillisuutta tai juuria, jotka estäisivät eroosiota ja edistäisivät sedimentaatiota (mm. Fola 2007, Leopold ja Wolman 1957). Uoman reunoilla on kapea kaista, missä kasvaa ulpukkaa ja uposkasveja. Tämä noin metrin syvyydellä oleva kaista vähentää uoman reunojen eroosiota lähes koko tutkimusalueella.

Kuva 33. Rantakasvillisuutta Kokemäenjoessa paaluvälillä 298–300. Kuva on otettu ylävirtaan. Kuvassa näkyy akanvirtaa.

Virtausmittauslinjan 10 suurimmat nopeudet ovat keskellä uomaa koko syvyydellä. Linjalla 10 vedenvirtauksen suurin nopeus oli 2,0 m/s. Virtaama on sijoittunut enemmän oikealle puolelle uomaa. Sisäkaarre sijaitsee kuvan 29 oikeassa reunassa. Vasemmalla rannalla oli suurella virtaamalla voimakas akanvirta (kuva 33).

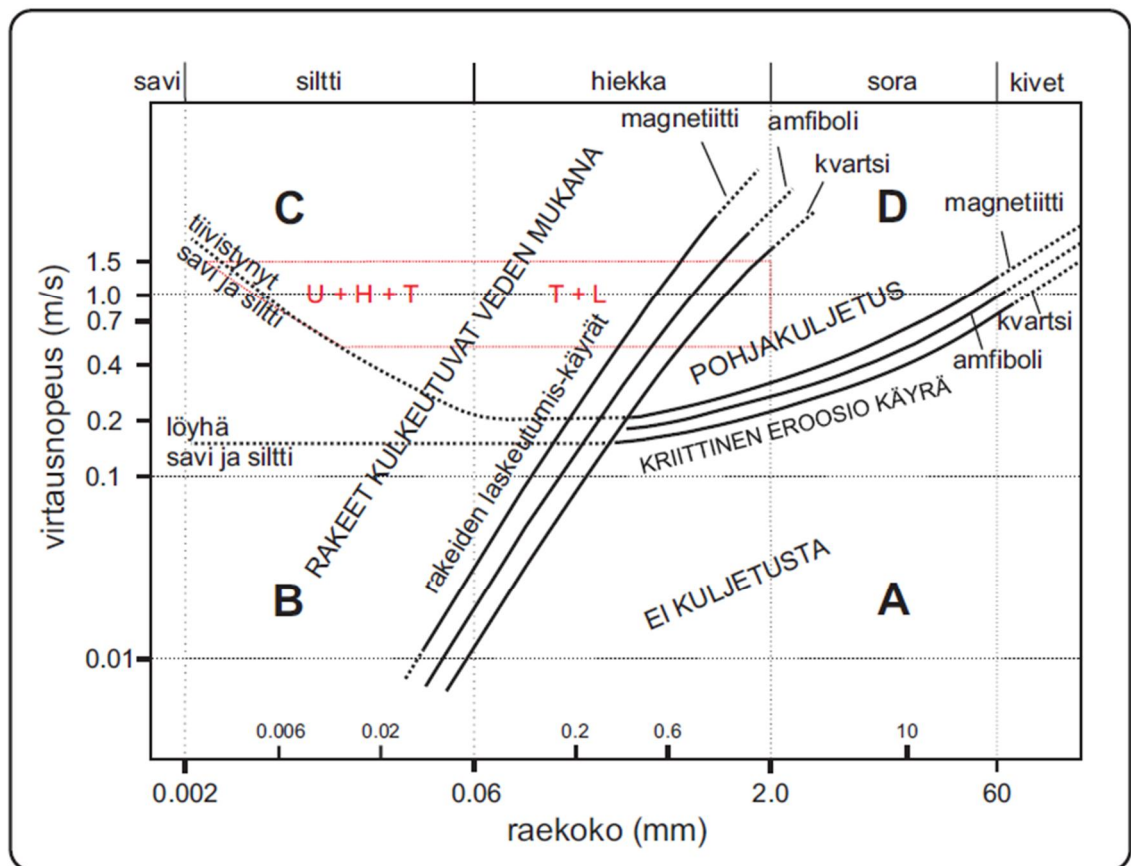
Kuva 35. Hjulströmin–Sundborgin diagrammi. Kriittiset virtausnopeudet sedimenttien raekoon mukaan. Punaisella alueella yksiuomaisen osan uoman pohjan virtausnopeudet virtaamalla noin  $500 \text{ m}^3/\text{s}$  sekä raekokojakauma. U = Ulasoori–muodostuma, H = Hevosluoto–muodostuma, T = Toukari–muodostuma ja L = Lanajuopa–muodostuma. A: ei eroosiota. Tapahtuu sedimentaatiota. B: ei eroosiota/sedimentaatiota. C: tapahtuu eroosiota mutta ei sedimentaatiota. D: tapahtuu eroosiota ja pohjakuljetusta. Geotekninen maalajiluokitus Korhonen et al. (1974) mukaan. Kriittiset virtausnopeudet mukailtu Collinson et al. (2006) mukaan.

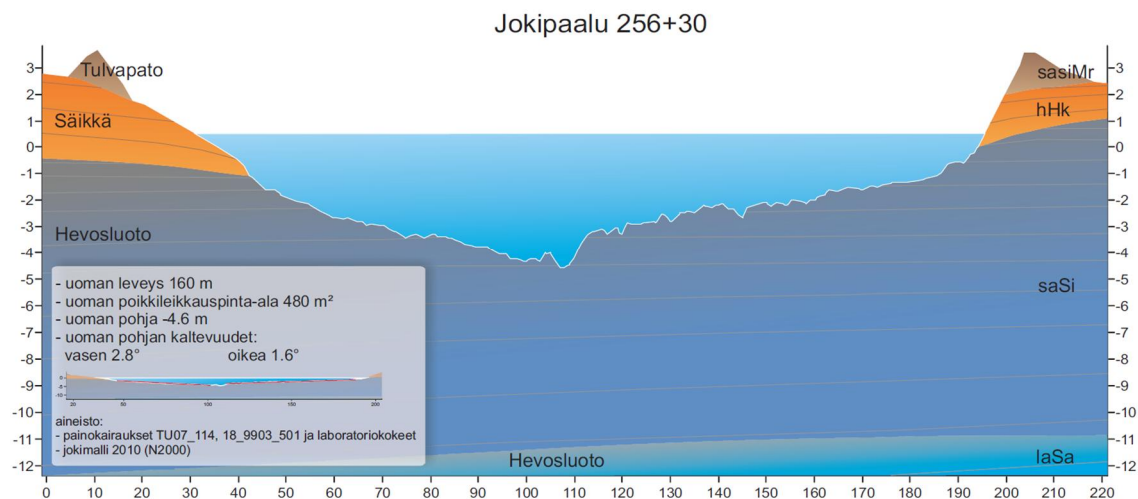
Kuva 42. Kokemäenjoen poikkileikkaus jokipaalun 256+30 kohdalla.

Poikkileikkauksen 256+30 kohdalla Hevosluoto–muodostuman savinen silttikerrostuma on noin 10 metrin paksuinen ja viettää etelään päin (kuva 42). Joen kummallakin puolella on rakennetut tulvapatot. Säikkä–muodostuma on paksumpi joen eteläpuolella.

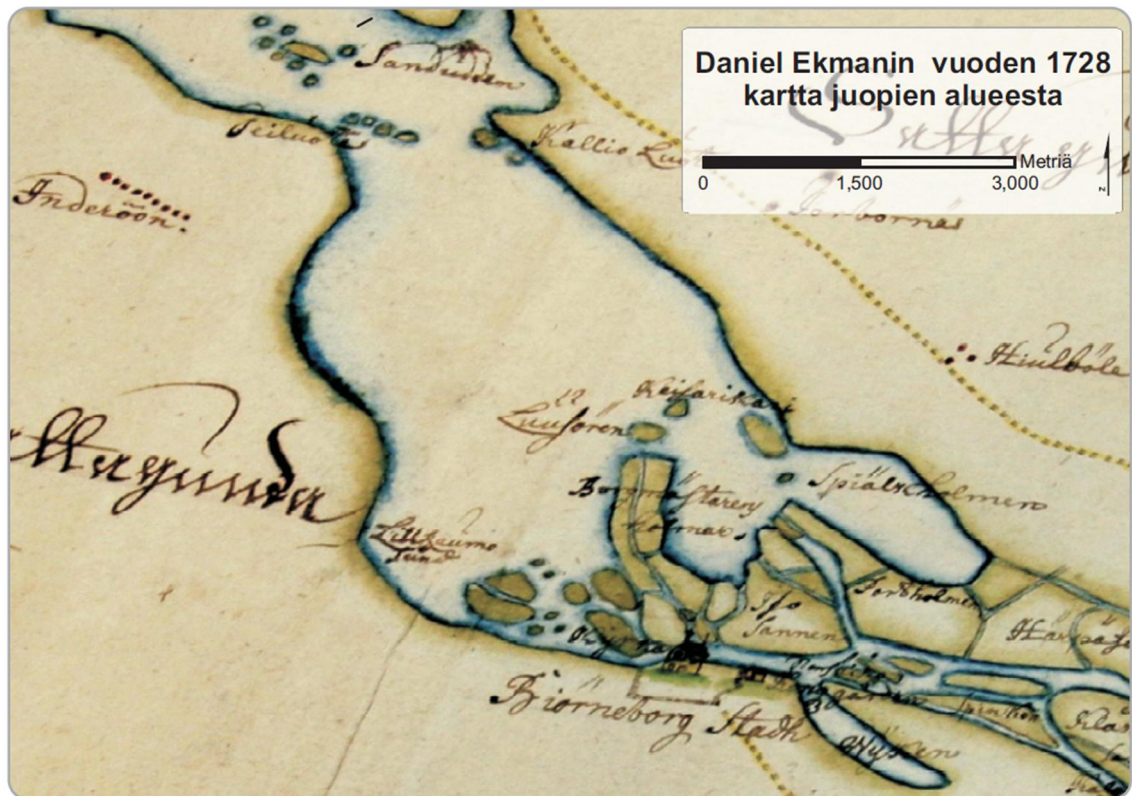
Kuva 81. Daniel Ekmanin georeferoitu kartta juopien alueesta vuodelta 1728.

Rantaviiva on ollut Porin kaupungin kohdalla sen perustamisen aikoihin 1500-luvulla (Cripps *et al.* 2011). Nykyisin Kokemäenjoki jakautuu Raumanjuopaan ja Luotsinmäenhaaraan Porin keskustan kohdalla. Raumanjuovasta haarautuu edelleen Huvilajuopa ja Lanajuopa, jotka yhtyvät Kvistinluodon pohjoispäässä Hevosluodonjuovaksi (kuva 80). Lopulta Kokemäenjoki laskee Pihlavanlahteen noin 13 km Kirjurinluodolta. Nykyisten juopien lisäksi alueella on ollut useita sivu-uomia, jotka ovat umpeutuneet tai tukittu.

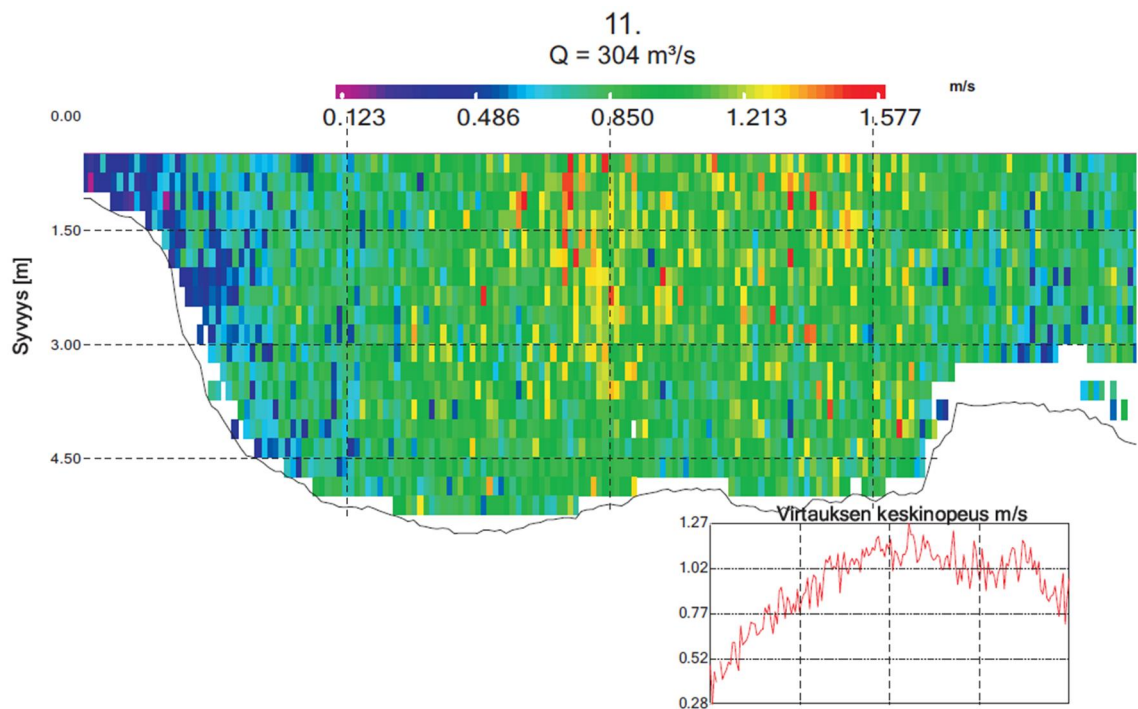
Kuva 93. Luotsinmäenhaaran virtausnopeusmittauslinjan 11 virtausnopeus ja virtauksen keskinopeus vesipatsaassa.
