RAUTATIENPUISTOKATU 5

PORIN AMMATTIKOULUJENTALO RHS

ARKKITEHTITOIMISTO KÜTTNER KY

1 Johdanto

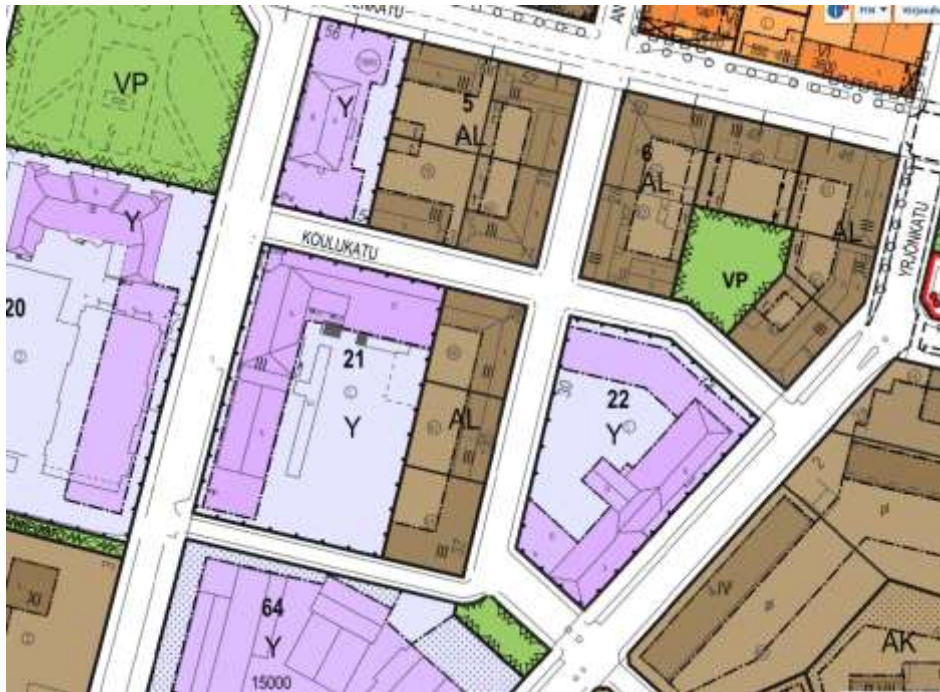
Ote asemakaavasta.
