Yyterin luonto

Dyynien kuluminen ja rehevöityminen

Yyterinniemen
luontopalveluiden
kehittäminen

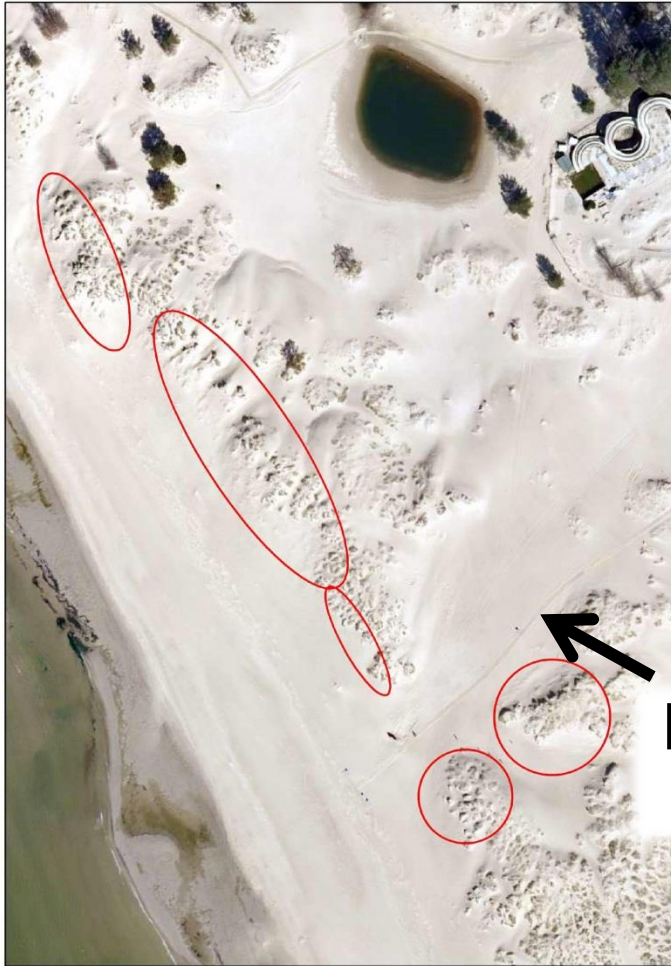
Dyynien kulumista

2005

Uimakuoppa
täytetty

Lankongit eli
kävelysillat

2013

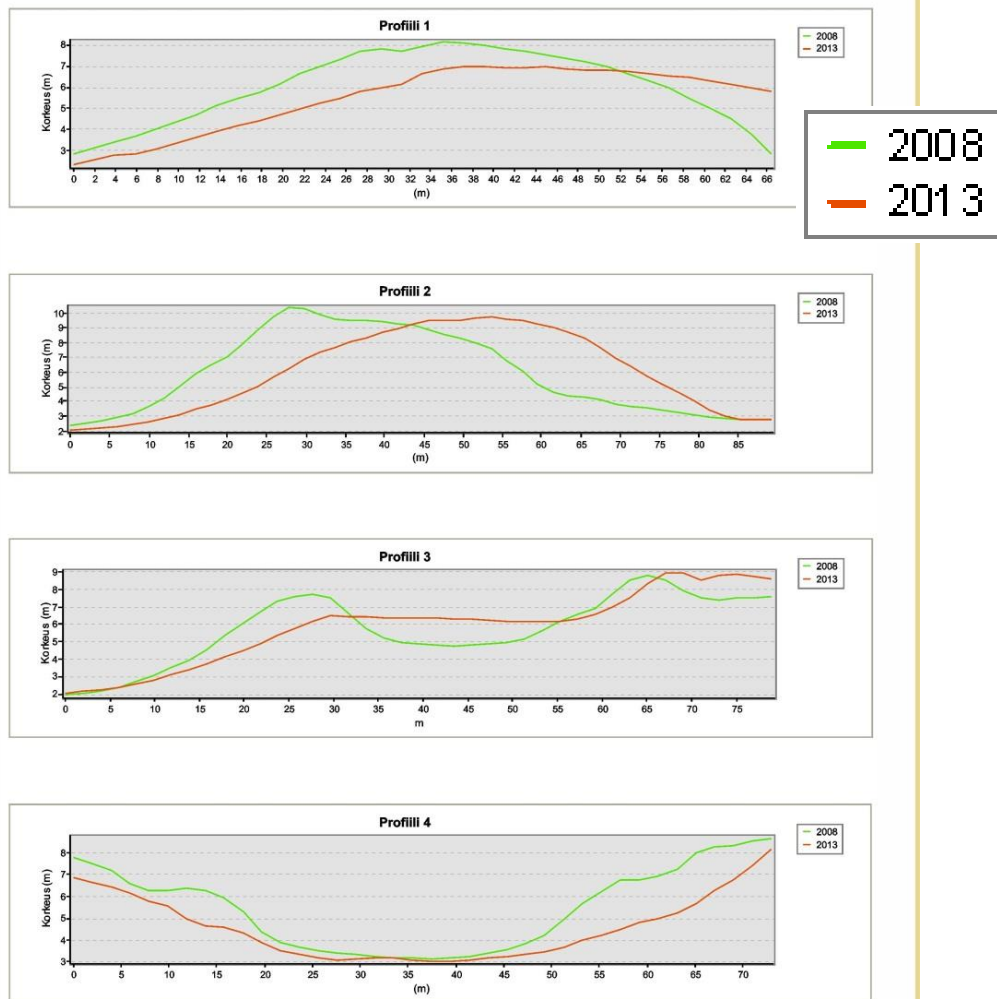
Muutokset dyynien korkeudessa

Sininen = hiekkaa lähtenyt,
punainen = hiekka lisääntynyt

Dyynien korkeusmallinnus ja korkeusprofiilien (1-4) muutokset (metreinä) vuodesta 2008 vuoteen 2013: kasvillisuus hävinnyt → hiekka hävinnyt

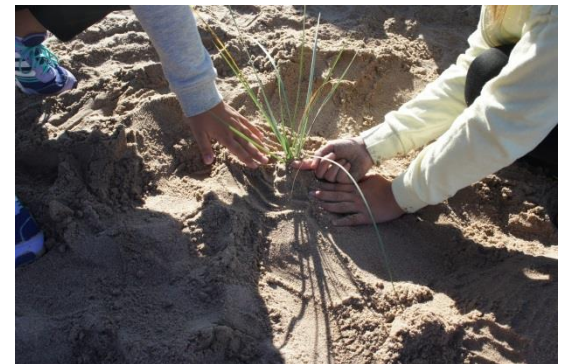
Juuttiaitoja

Tuuliaitoja

Istutettuja
rantavehniä

Rannan
keskiosan
dyyni

- Liiallisesta kulutuksesta kärsineiden dyynien ja niiden kasvipeitteen ennallistamista
- Tuuli- ja juuttiaidat: Hidastavat tuulen nopeutta → hiekkaa kasaantuu → suojaavat rantavehniä
- Rantavehnen istutus: korvataan tuhoutunut tai kärsinyt kasvillisuus

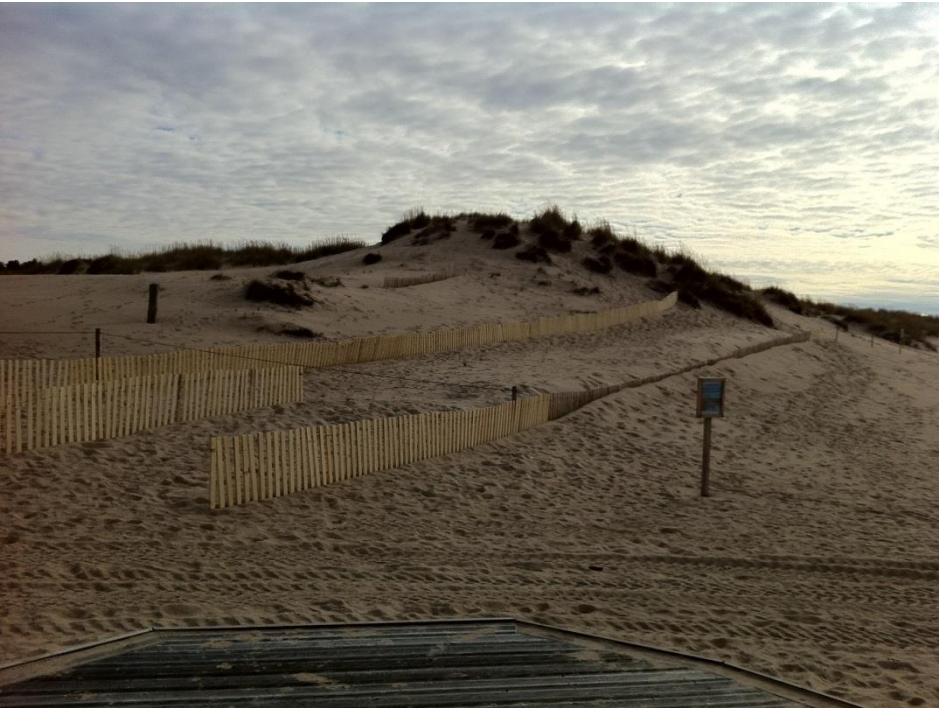
Tilanne 2.10.2013: Tuuliaidat juuri asennettu, ei vielä kertynyt hiekkaa

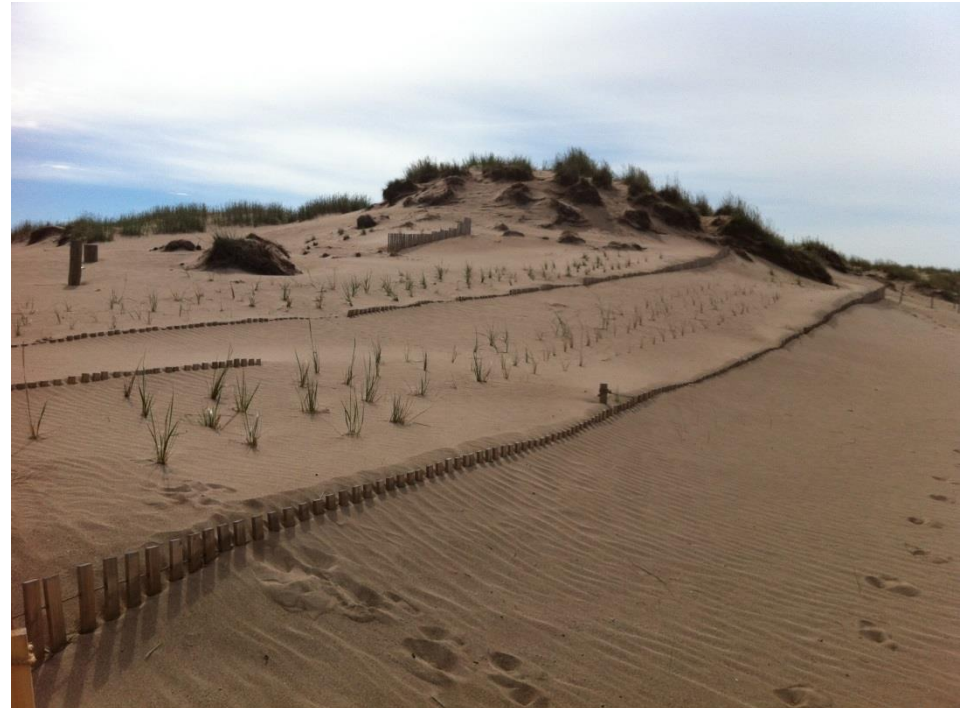
Tilanne 19.6.2014: Tuuliaitojen ansiosta kertynyt hiekkaa, istutettu rantavehniä

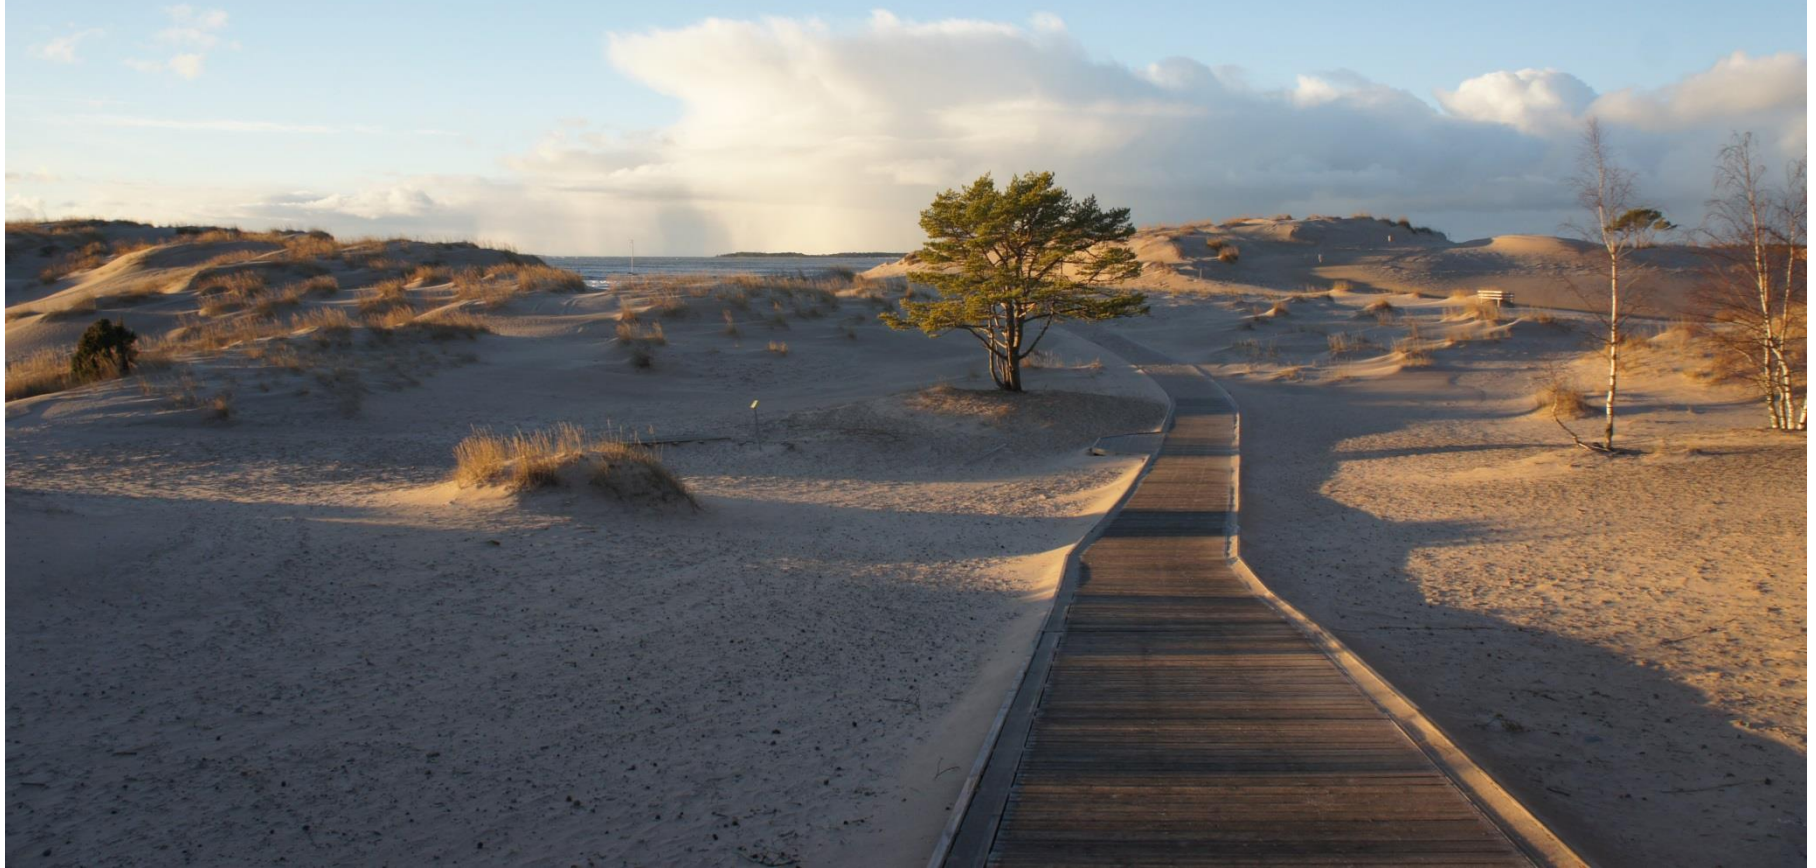
Lankonki eli kävelysilta

- Rakentamalla lankonkeja
- Ohjaamalla kulkua pois kuluneilta ja herkiltä alueilta: Liiku polkurakenteilla, merkityillä retkeilyreiteillä ja avoimella ranta-alueella
- Lisäämällä tietoisuutta mm. informaatiotauluilla

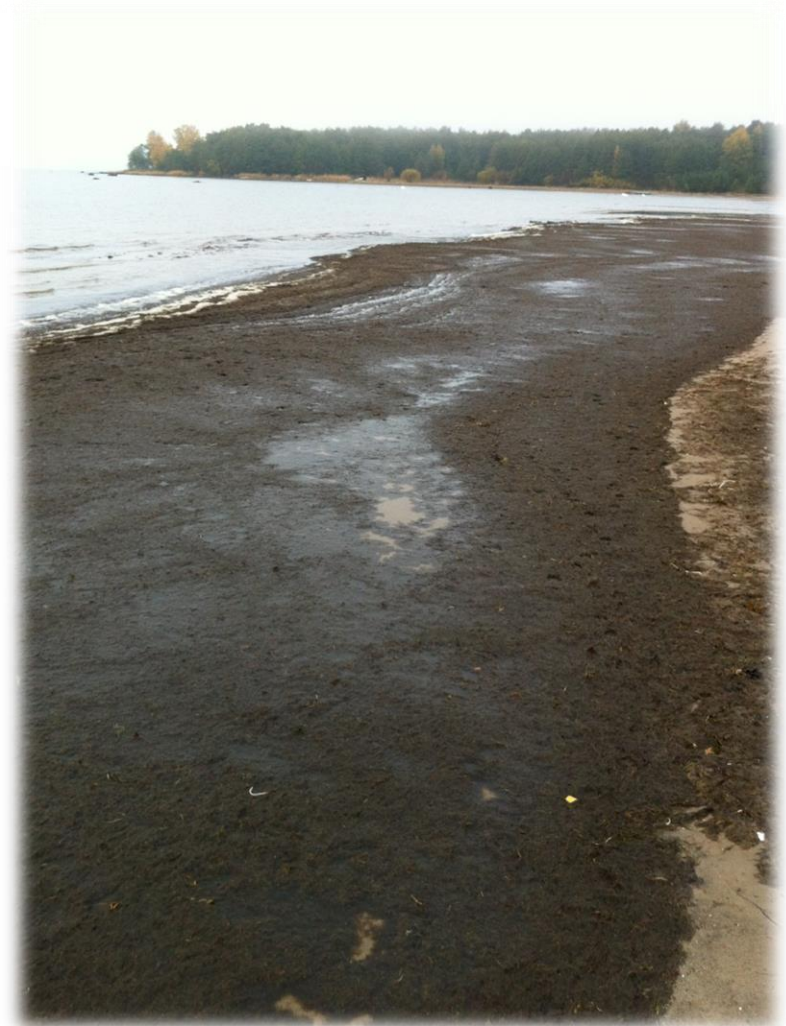
Rannalle huuhtoutuva levä

- Ravinteita hiekkarannalle
- Hajuhaitat ja hyönteiset
- Haittaa uimista
- Jopa yli metrin syvyisiä vetisiä levälammikoita

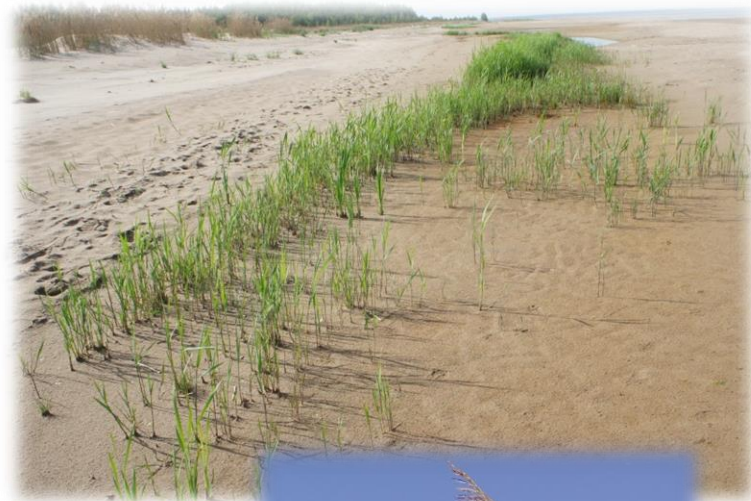
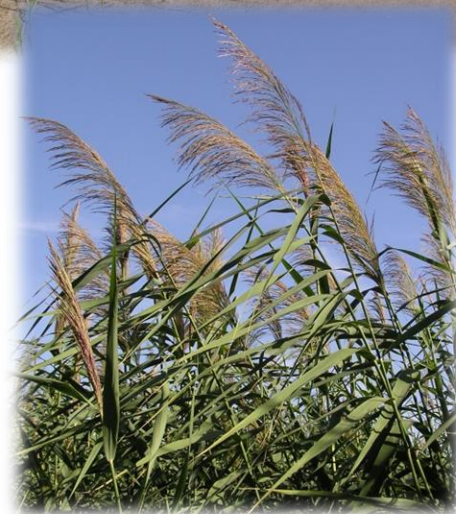
Järviruoko valtaa alaa

- Tiiviinä laajenevina kasvustoina rantaviivassa
- Estää normaalin dyynien kehittymisen ja häiritsee virkistyskäyttöä
- Yyterin sannoilla rannan etelä- ja pohjoispäässä

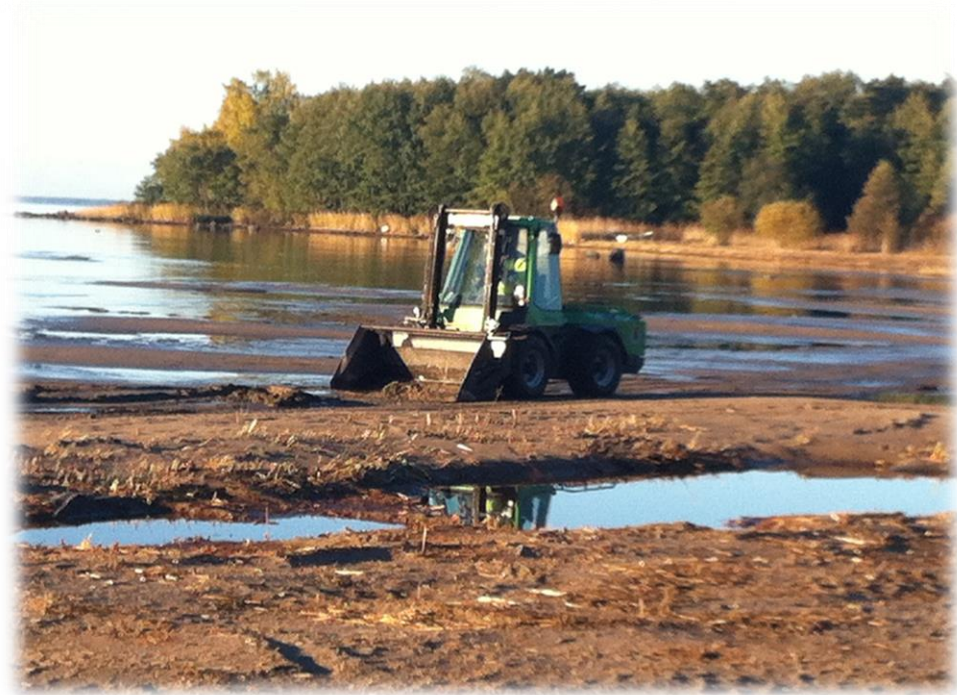
Rehevöitymisen torjumista

- Levämassaa ja järviruokoa poistetaan käsin ja koneellisesti
- Itämeren rehevöitymisen vähentäminen oleellista
