## **VEISTOKSEN KONSERVOINTI** **Emil Cedercreutz, Äestäjä.**

Pronssiveistos graniittijalustalla, valmistunut 1912, paljastettu 29.08.1920.

Cygnaeuksen puisto, Pori 2017

Porin taidemuseo / Pori Art Museum

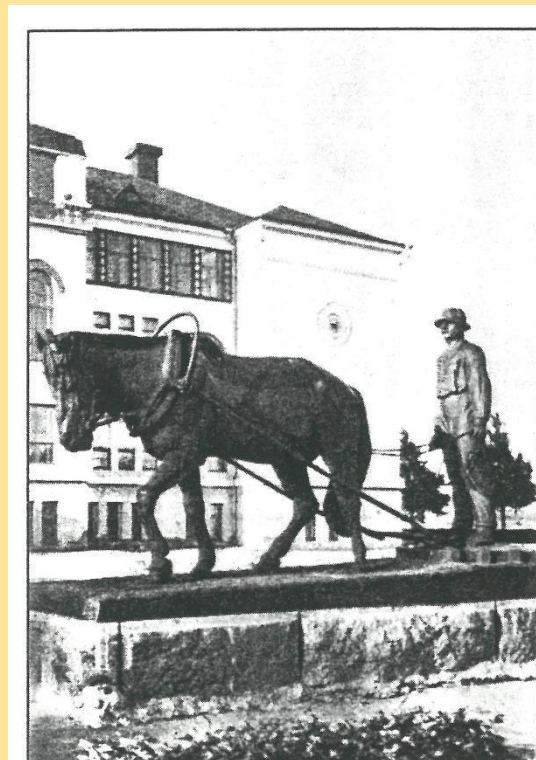
Kuva 1

Emil Cedercreutzin Äestäjä on Porin vanhin julkinen pronssiveistos. Sen pystytysvuosi on 1920. (Kuva 1, 1930) Veistos on matalalla kivijalustalla, avoimella julkisella paikalla Cygnaeuksen puistossa, ja sisältää hauraita liitoksia. Veistos on lähtenyt vaurioitumaan viime vuosina huomattavaa vauhtia, kun sitä ympäröivät havuistutukset (Kuva 2, 2008) on poistettu vuonna 2009. Aisojen liitokset näyttäisivät olevan kohtuullisessa kunnossa vielä 2000-luvun alun kuvissa, mutta ohjakset ovat jo tuolloin irronneet ja löystyneet.

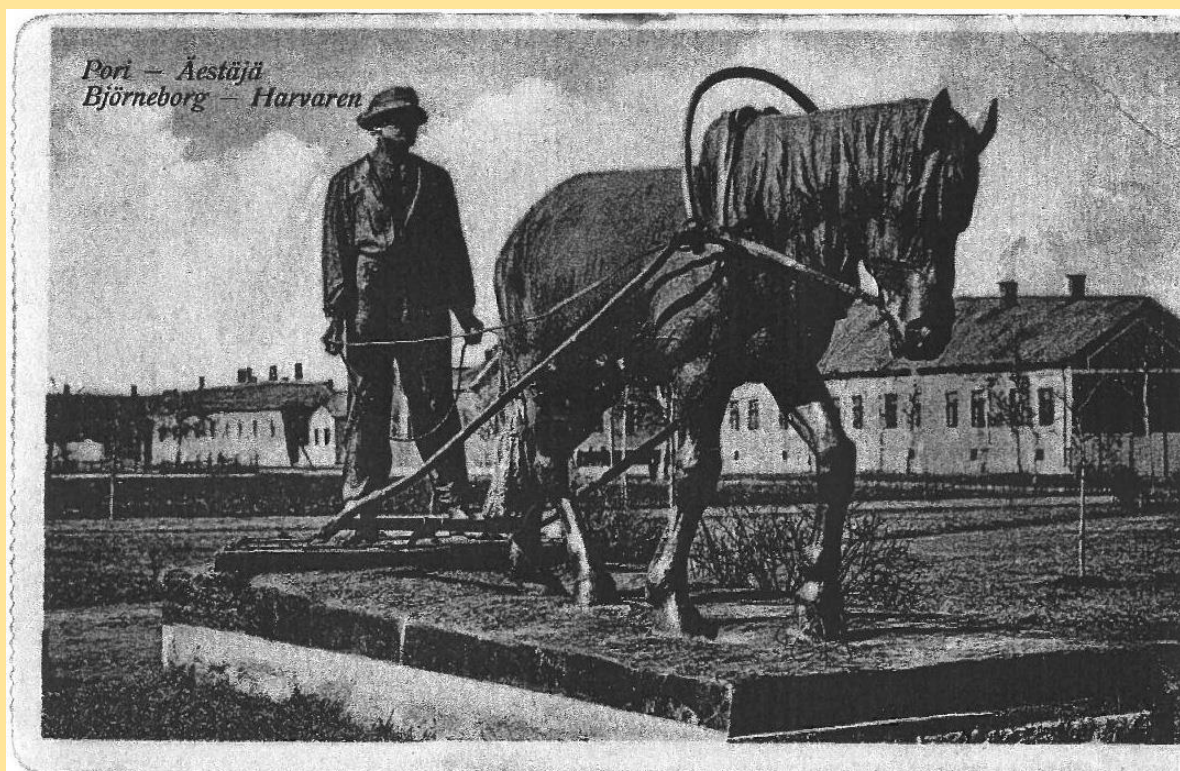
Kuva 4

Ohjasten materiaali on kuolaimista lähtevää pronssista remmikappaletta lukuun ottamatta kiertäinen kuparikaapeli, joka kiertää äestäjän kämmenten läpi yhtenäisenä hevosen poskesta poskeen. Vanhassa postikorttikuvassa (kuva 4) leveä ja litteä remmiosuus näyttäisi jatkuvan ainakin rahkeisiin asti, mutta nyt se katkeaa jo hevosen kaulan kohdalla. Kuparikaapeli on juotettu remmiosan päälle. Ohjakset ovat alkujaan roikkuneet äestäjän säärtien etupuolella, kun nykyisellään ne kiertävät kämmenten läpi ja äestäjän reisien takaa. Pohjoisen puolinen ohjas on nyt katkaistu irti, sillä se on jo aiemmin ollut rispaantunut juotuskohdastaan hevosen kaulan kohdalla ja oli kiinni vaijerilukolla.

Vanhat ohjakset irrotetaan juotoksistaan ja väsynyt kuparimateriaali tallennetaan museolle. Ohjakset korvataan täyspitkällä kuparisella, nykyistä vastaavalla kierrekaapelilla. Ohjasten pituus määräytyy vanhojen valokuvien ja konservointisuunnitelman havainnepiirrosten mukaisesti siten, että ohjaimet kulkevat hevosen kylkiä äestäjän kämmenten läpi jääden kiertämään lenkin äestäjän eteen sääarten puolivälin korkeudella. Mahdollisuuksien mukaan koitetaan valikoida jo valmiiksi patinoitunutta materiaalia, joka ei erotu voimakkaasti patinoituneesta pronssista.

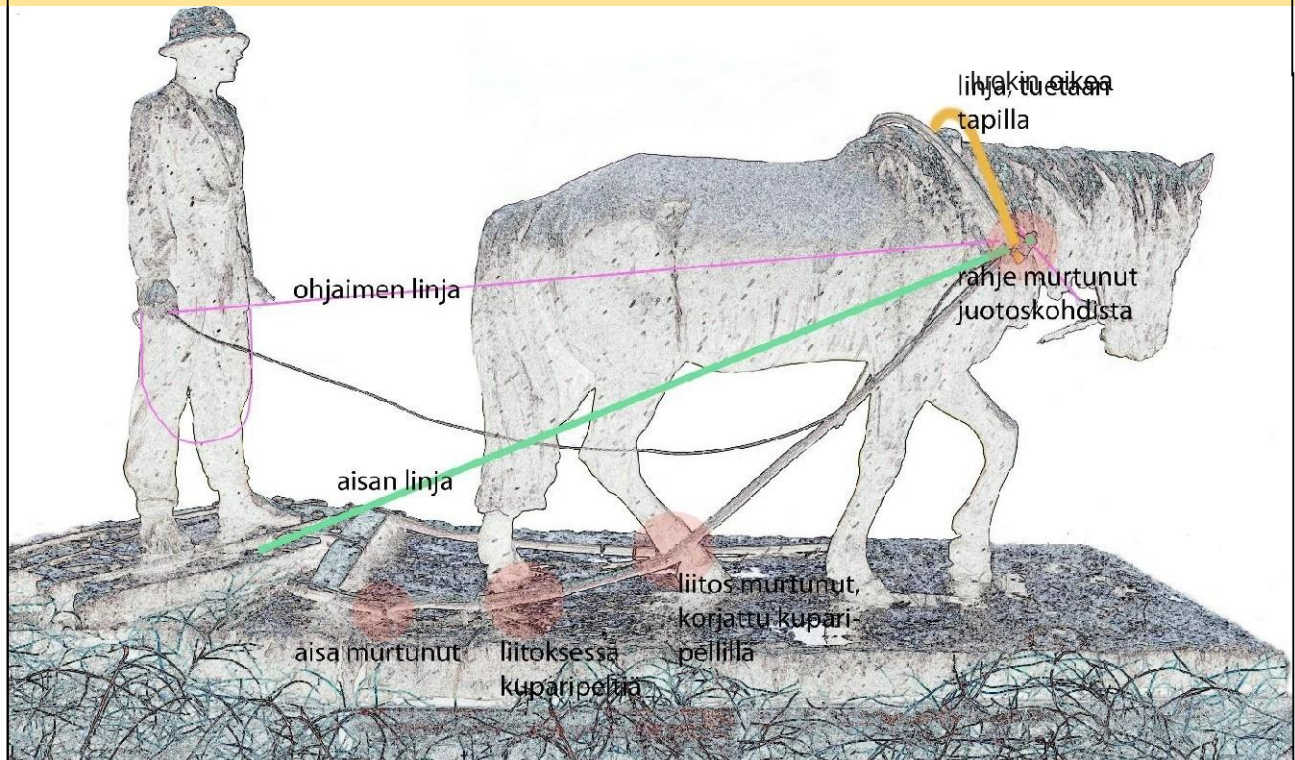
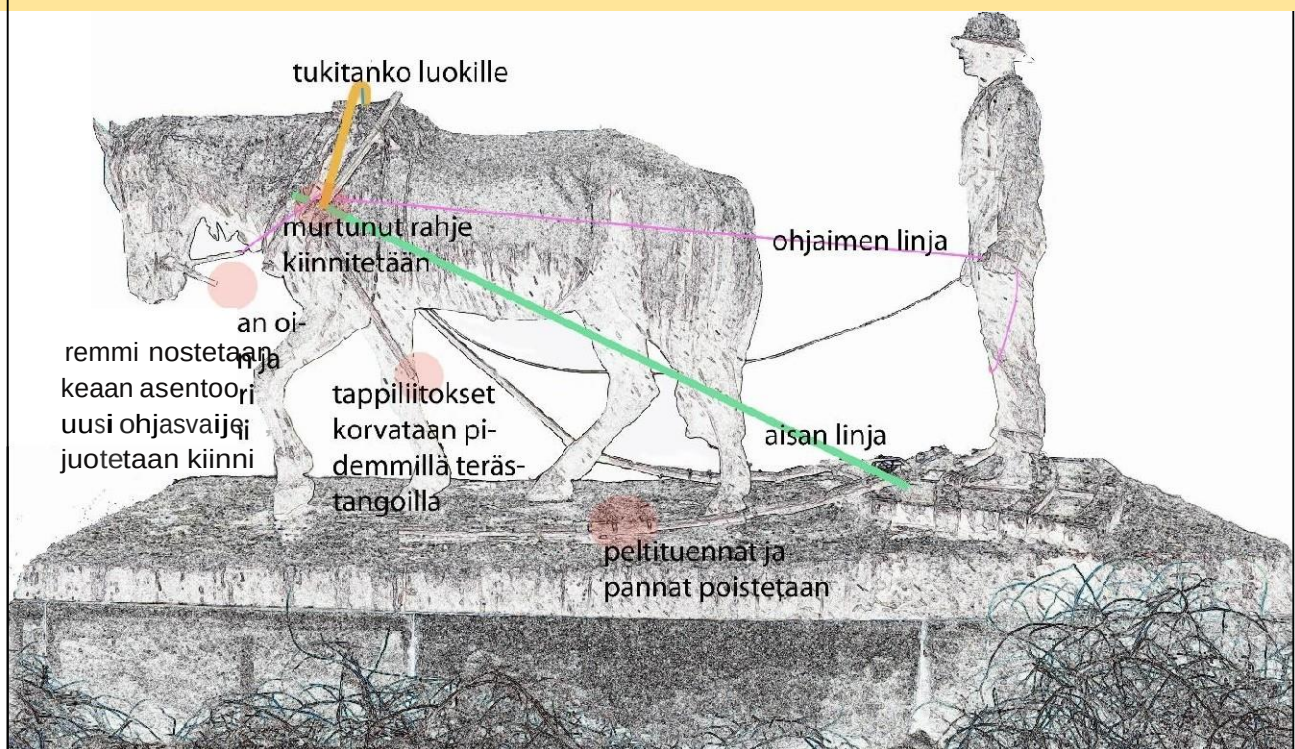
Havainnekuvat:

Viimeisin murtumakohta eteläpuolella lähinnä äestä: Pelkkä juotosliitos ja paksumpi pronssivalu.
