# KUNTOARVIO

LUVIANPUISTOKATU 1

28100 PORI

27.12.2017

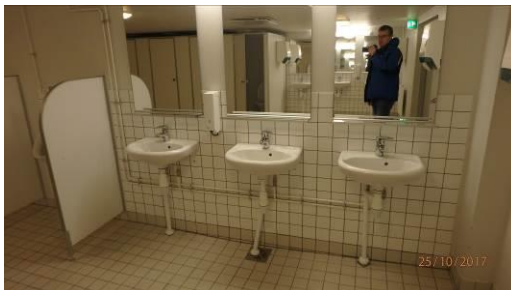
Runkolinjat on asennettu osin näkyviin ja osin piiloon. Käyttöveden sulku- ja sää- töventtiilit ovat tarkastetuin osin putkien ikäisiä palloventtiileitä. Käyttäjiltä saadun tiedon mukaan käyttövesiputkissa ei ole ilmennyt ongelmia. Käyttövesiput- kistojen kunto on teknisen iän perusteella pääosin hyvässä kunnossa.

*Käyttövesiverkoston putkea WC-tilassa.*

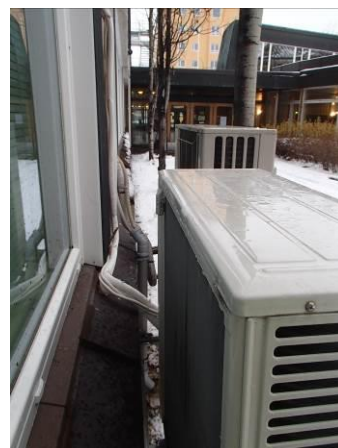
- Laitteistojen sähköistys on pääosin hyvässä kunnossa. Normaalit huolto- ja kunnossapitotoimenpiteet riittävät jakson aikana 1991-laajennuksen ja 2005 peruskorjauksen tiloissa. Laitteistojen sähköistyksen uusiminen tulee ajankohtaiseksi näissä tiloissa lvi- järjestelmiä uusittaessa.
- Kellarikerroksen länsipäässä olevat vanhat lvi-ryhmäkeskukset tulisi uusia seuraavien ko. tilojen muutostöiden yhteydessä. Näiden käyttöikä on lopussa.

Kuntoluokka: 4

*LVI-laitteistojen sähköistys on pääosin hyvässä kunnossa.*
