PITUUSLEIKKAUS 1:1000/1:100

TYÖMAAN TYÖNJOHTO ON VELVOLLINEN HANKKIMAAN TIEDOT KAAPELIEN JA JOHTIMIEN SIJAINNISTA	
KÄSIT	30.11.2022	Irma Lehto	PORIN KAUPUNKI TEKNINEN TOIMIALA
SUUN	13.12.2022	Irma Lehto	INFRAYKSIKKÖ / INFRAJOHTAMINEN
TARK	13.12.2022	Irma Lehto	KARJARANNANTIEN KÄVELY- JA PYÖRÄTIE VÄLILLÄ
TARK			KOEKATU-LESTIKATU, VAIHE I
HVY	16.12.2022	LIIK.INS	
VAHV			PITUUS- JA TYYPPIPOIKKILEIKKAUKSET KasLissu
ETRS-GK22 N2000	KORVAA OSIN 12560	MITTAKAAVA 1:1000/1:100, 1:100	PIIR N:O IN / IJ 13 225

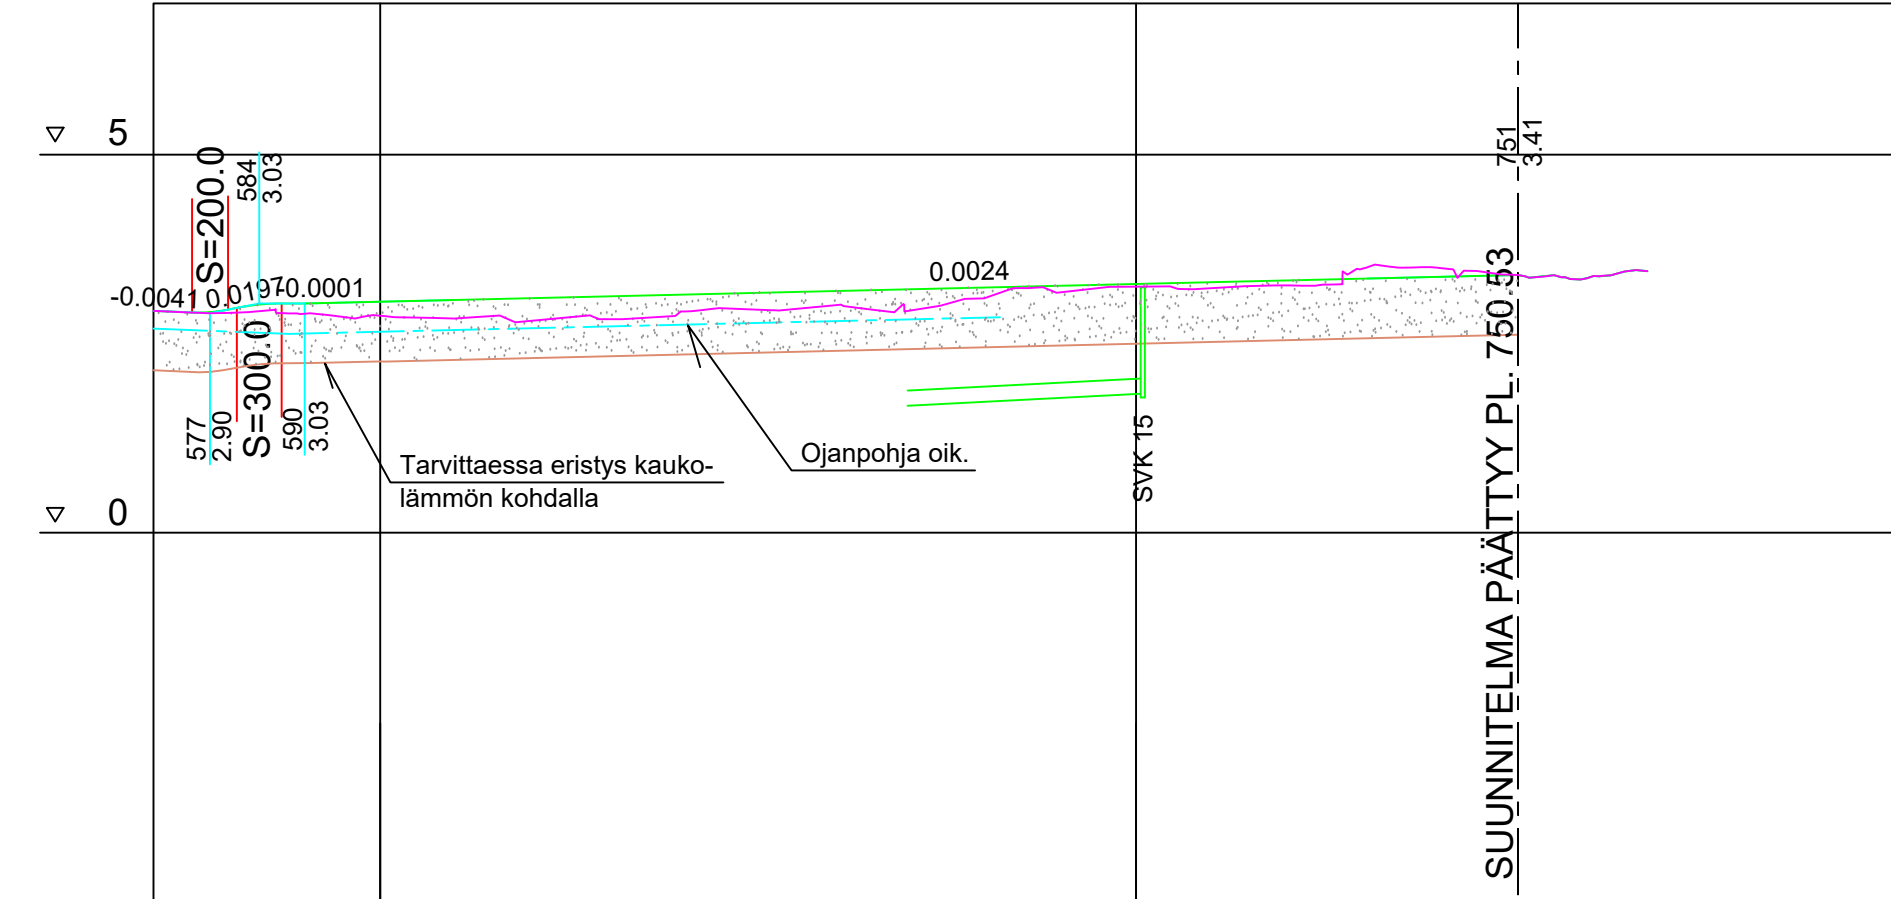
Päällysrakenne	E-79	E-109	E-79
Poikkileikkaus			
Vesijohto			
Jätevesi putken laatu			
Kaltevuus / Vesijuoksu			
Sadevesi putken laatu	PVC 200		
Kaltevuus / Vesijuoksu	31.73/0.005		
Matka	5.11	117.3	3.03
Pituus / kaltevuus	4.75	93.0	0.0001
Tasausviivan korkeus	2.93	2.95	3.03
Maanpinnan korkeus	2.93	2.91	2.87
Paalutus	70.00	76.01	88.94
Kaarevuus	R=30	Sr	R=20
Kaltevuus	qv=0.020 qo=0.020

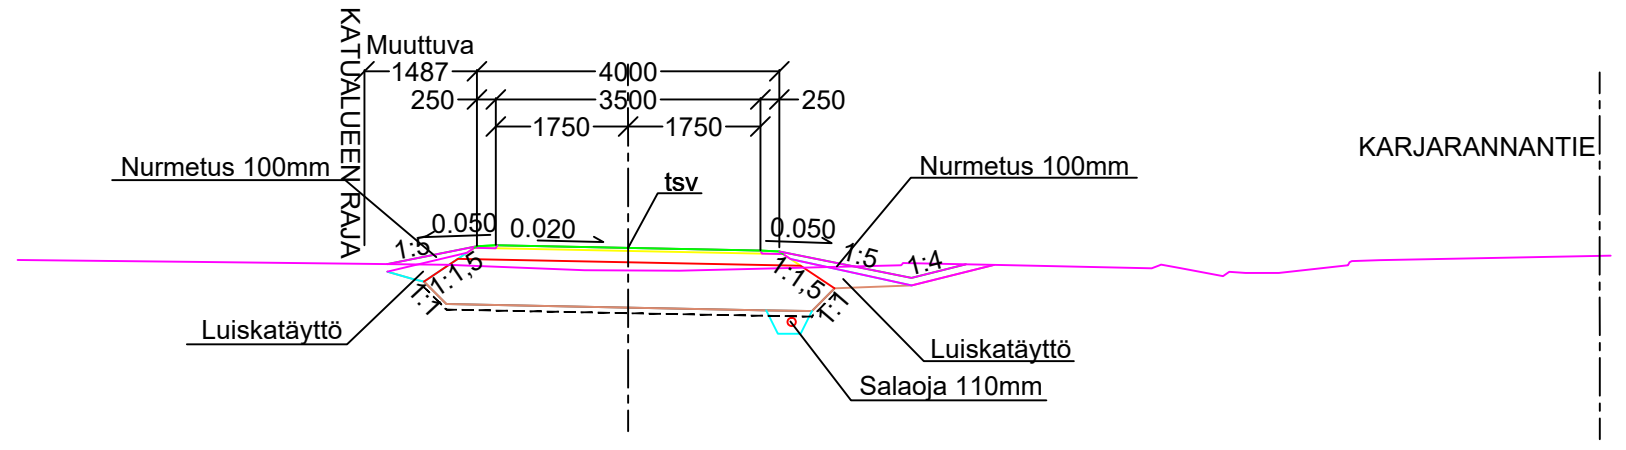
POIKKILEIKKAUS PLV. 570-590 JA PLV. 590-682

RAKENNE E/79, KATULUOKKA 6
 40 MM KULUTUSKERROS, AB 11/100
 150 MM KANTAVAKERROS, MURSKE 0-32 mm
 600 MM JAKAVAKERROS, MURSKE 0-90 mm
 SUODATINKANGAS N3
 790 MM YHT.

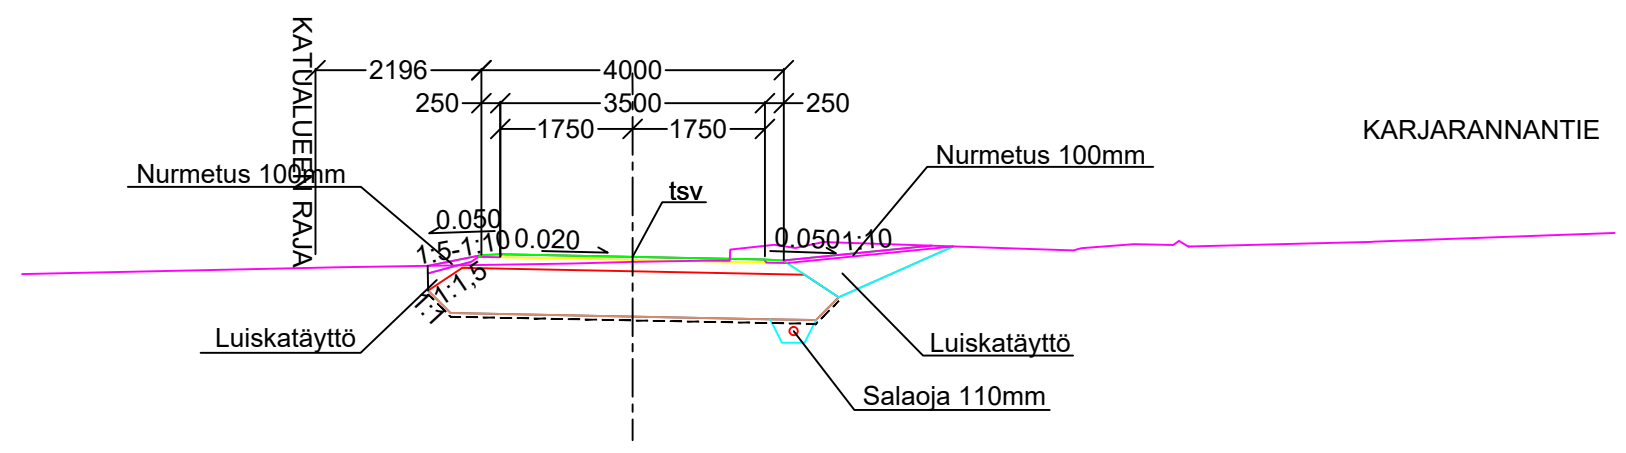
POIKKILEIKKAUS PLV. 682-742.80

RAKENNE E/79, KATULUOKKA 6
 40 MM KULUTUSKERROS, AB 11/100
 150 MM KANTAVAKERROS, MURSKE 0-32 mm
 600 MM JAKAVAKERROS, MURSKE 0-90 mm
 SUODATINKANGAS N3
 790 MM YHT.
