Porin kaupunki  
Tekninen palvelukeskus  
Pekka Vuola  
PL 95

## TULOKSET HUVILAJUOVAN SEDIMENTTITUTKIMUKSESTA 13.2.2012

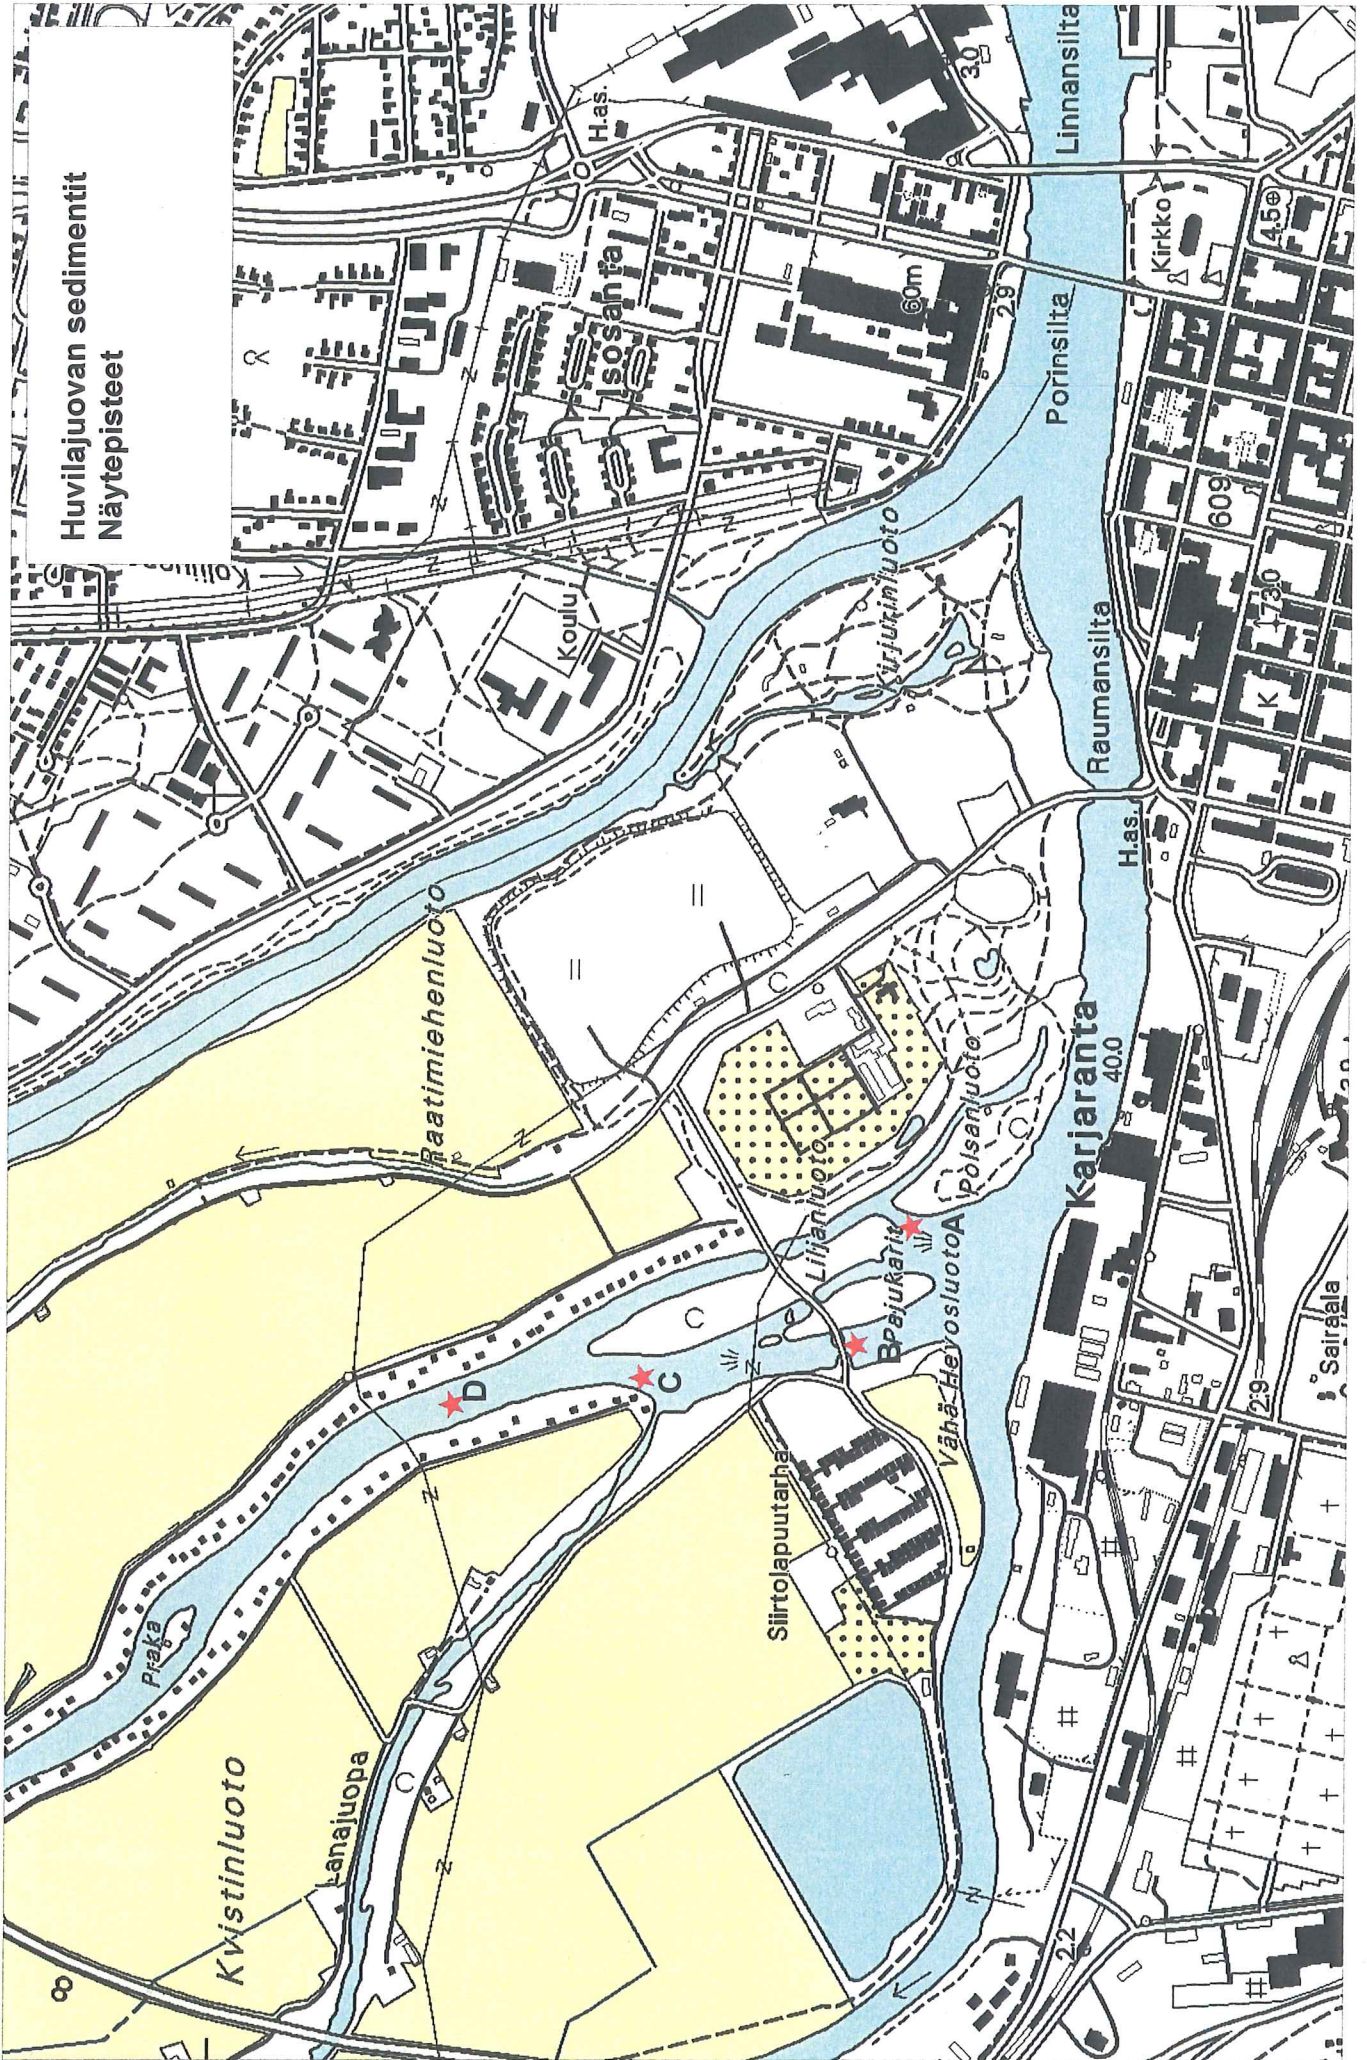
Huvilajuovan sedimentit  
Näytepisteet

Piste A	syv. 0,72 m	6831646-	3321930	0-50 cm, 50-84 cm
Piste B	syv. 0,90 m	6831884-	3321745	0-50 cm
Piste C	syv. 1,00 m	6832195-	3321726	0-50 cm, 50-65 cm
Piste D	syv. 1,50 m	6832497-	3321723	0-50 cm, 50-60 cm
